05 ET – PATRIMONI ETNOLÒGIC

Aljub
Polígon 3 parcel·la 374

ET.001
A2

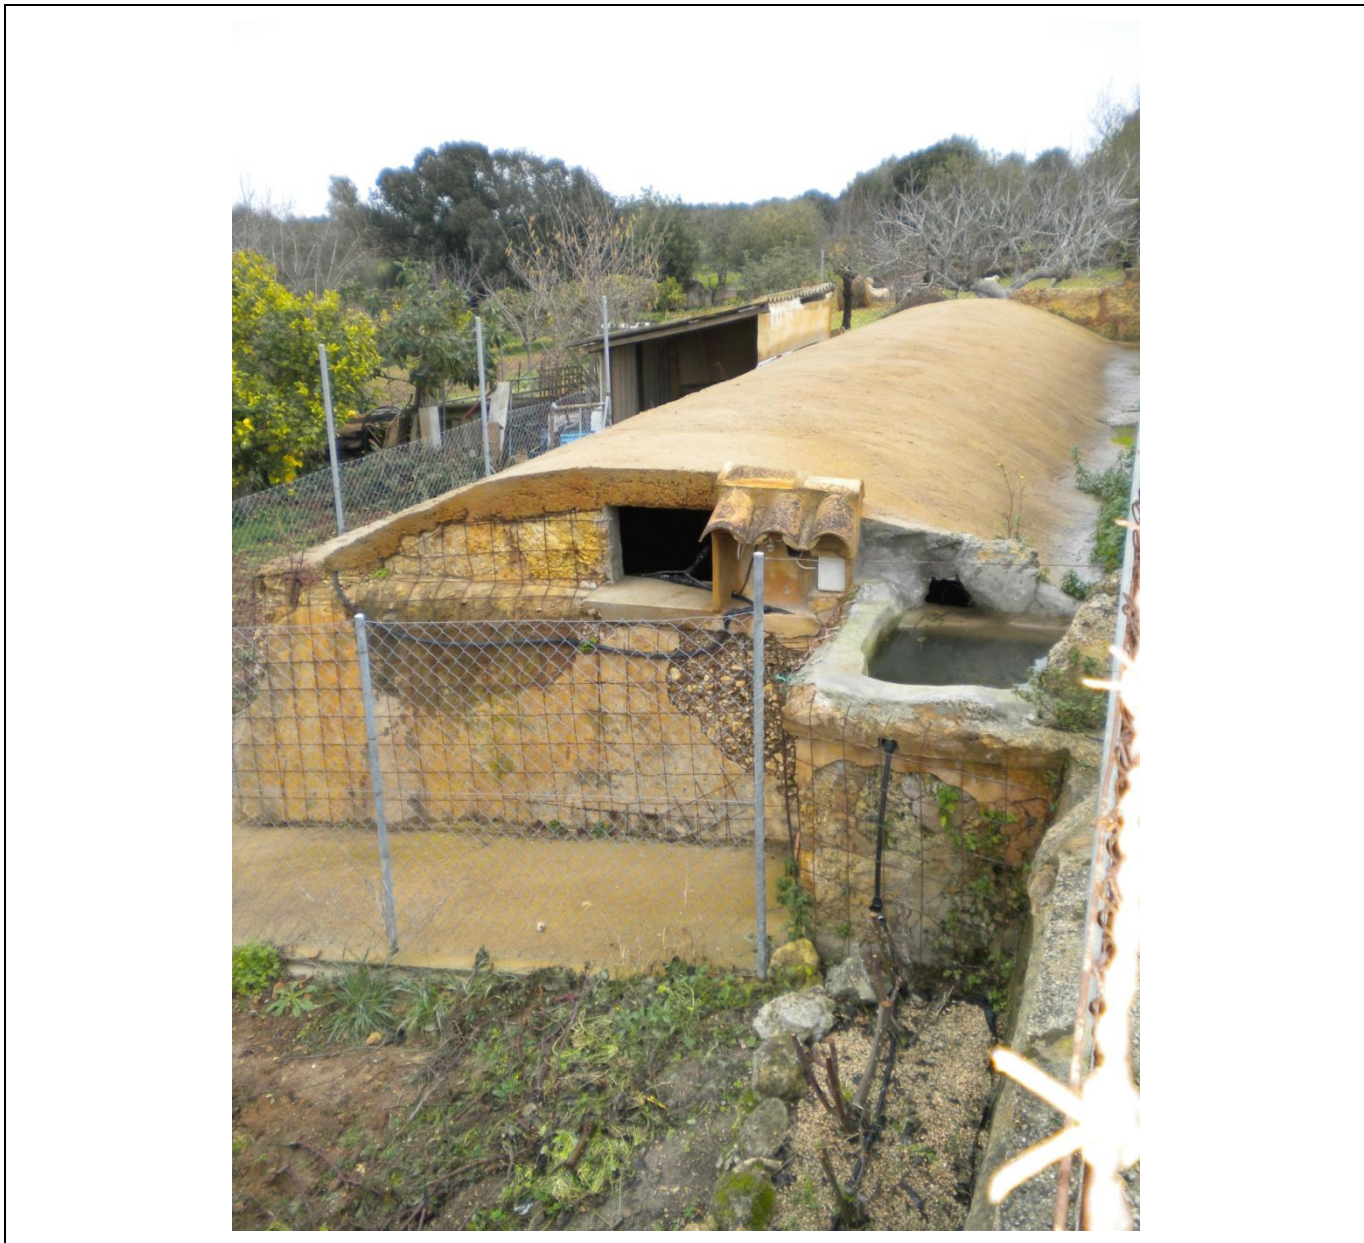
9. Documentació fotogràfica

Patologies en estructures	Patologies o defectes en murs
	El tapial ha perdut part del morter de cobriment
Patologies o defectes en cobertes	Elements que distorsionen
	El color del ciment que cobreix la pica no concorda amb el color de l'arquitectura tradicional

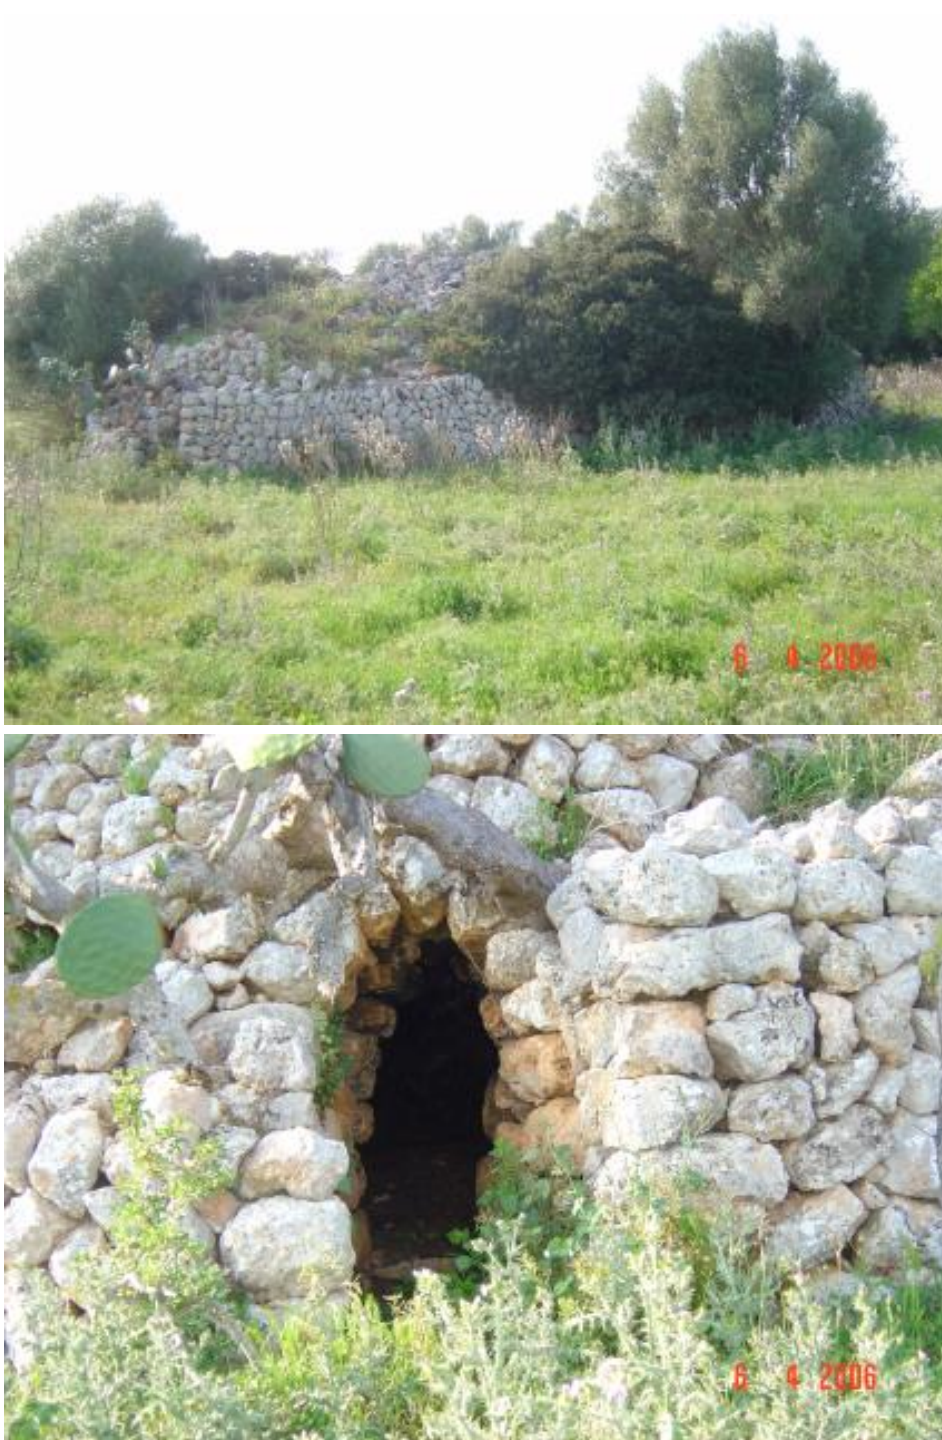
9. Documentació fotogràfica

Patologies en estructures	Patologies o defectes en murs
Patologies o defectes en cobertes	Elements que distorsionen
	Vegetació a sobre de la barraca i als voltants

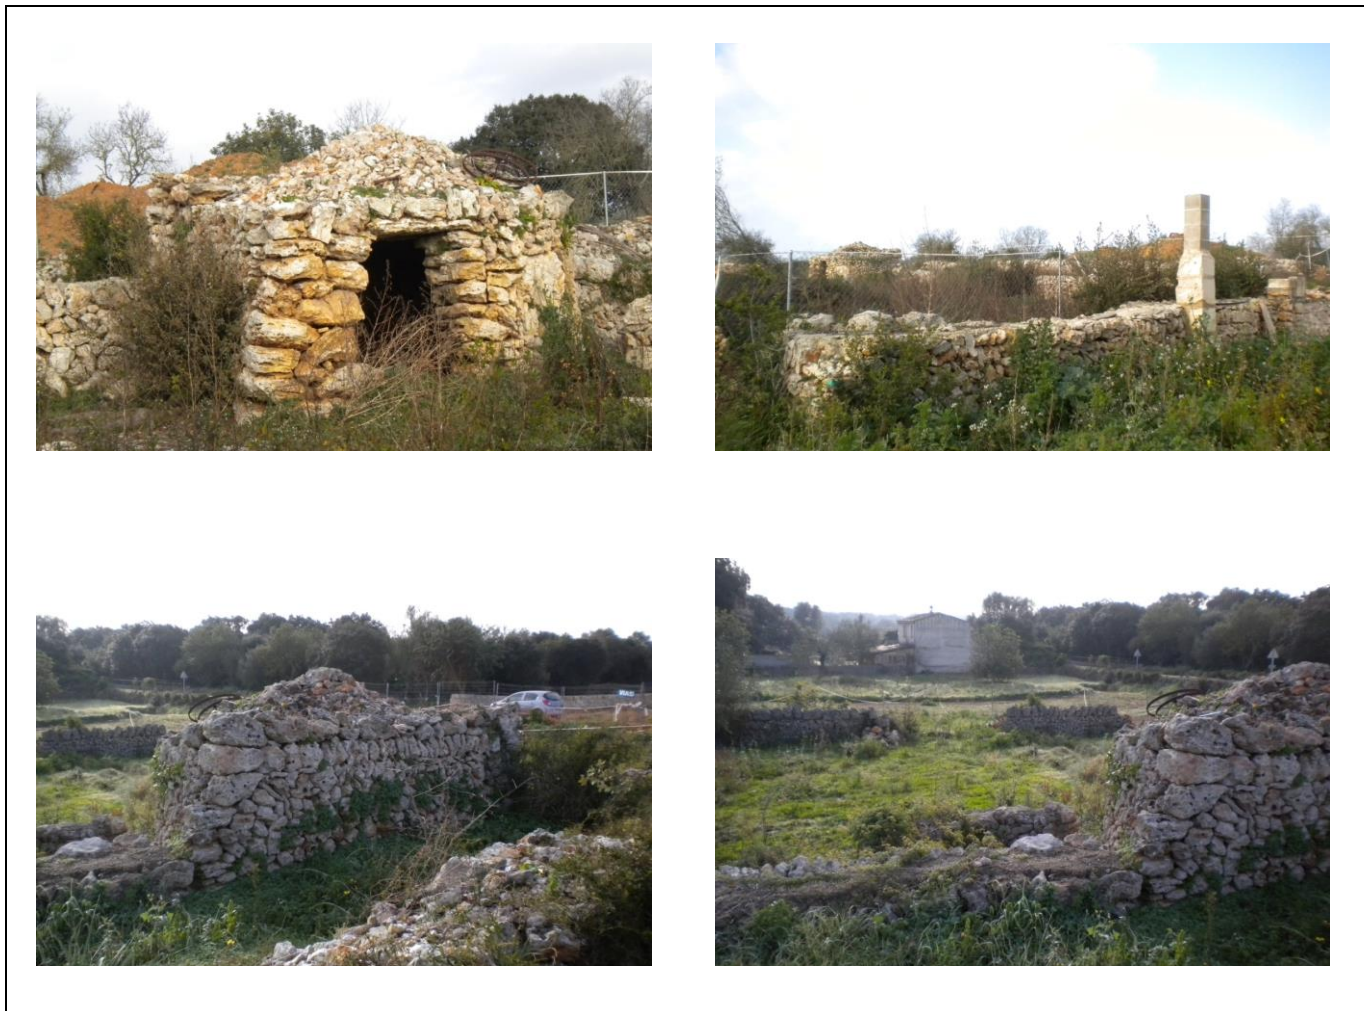
9. Documentació fotogràfica

Patologies en estructures	Patologies o defectes en murs Esbaldrecs en el tancament adossat i a les parets del voltant
Patologies o defectes en cobertes	Elements que distorsionen Vegetació. Tancament del conjunt que no permet el seu accés

Obres, destrucció de la barraca, factors ambientals, deteriorament general per manca d'ús. Vegetació.

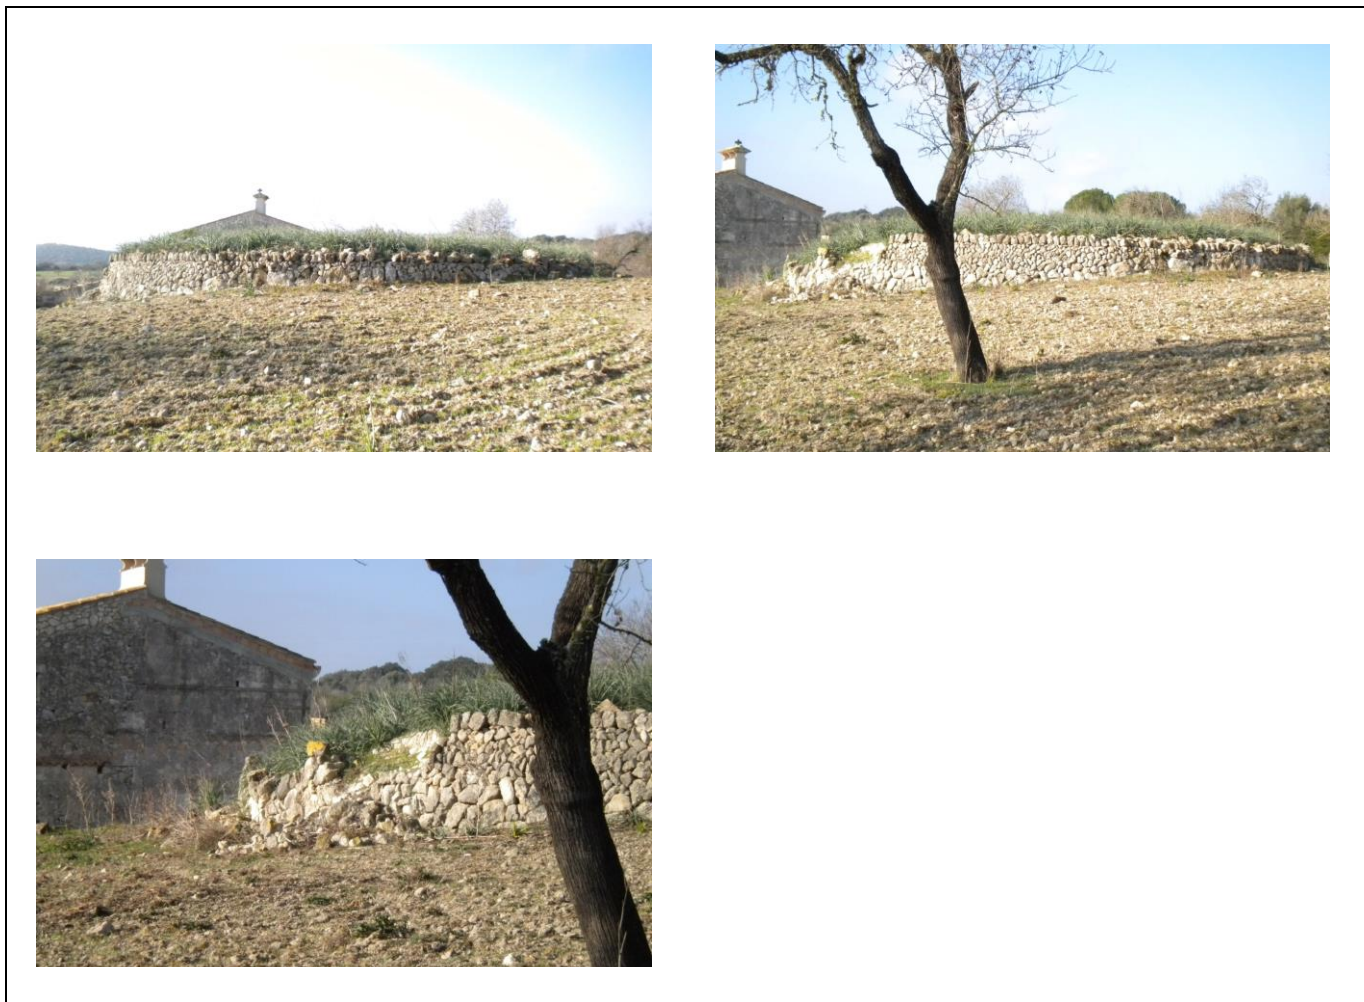
9. Documentació fotogràfica

Patologies en estructures	Patologies o defectes en murs
	Dos esbaldrecs a la part més alta de l'era. Mal esta de conservació a gran part de la paret seca.
Patologies o defectes en cobertes	Elements que distorsionen
	Vegetació a sobre i als voltants de l'era

Deteriorament general per manca d'ús, vegetació, eliminació de l'estructura pel llaurat de la zona, factors ambientals.
