CATÀLEG DE PROTECCIÓ D'EDIFICIS I ELEMENTS D'INTERÈS HISTÒRIC,
ARQUITECTÒNIC I PAISATGÍSTIC DEL TERME MUNICIPAL DE LLUBÍ

02 EH
ESCULTURA MONUMENTAL, RELIGIOSA I HERÀLDICA

Creu del Carrer de Sa Creu
c/ Creu

Núm. de catàleg **EH.001**
Nivell de protecció **A1**

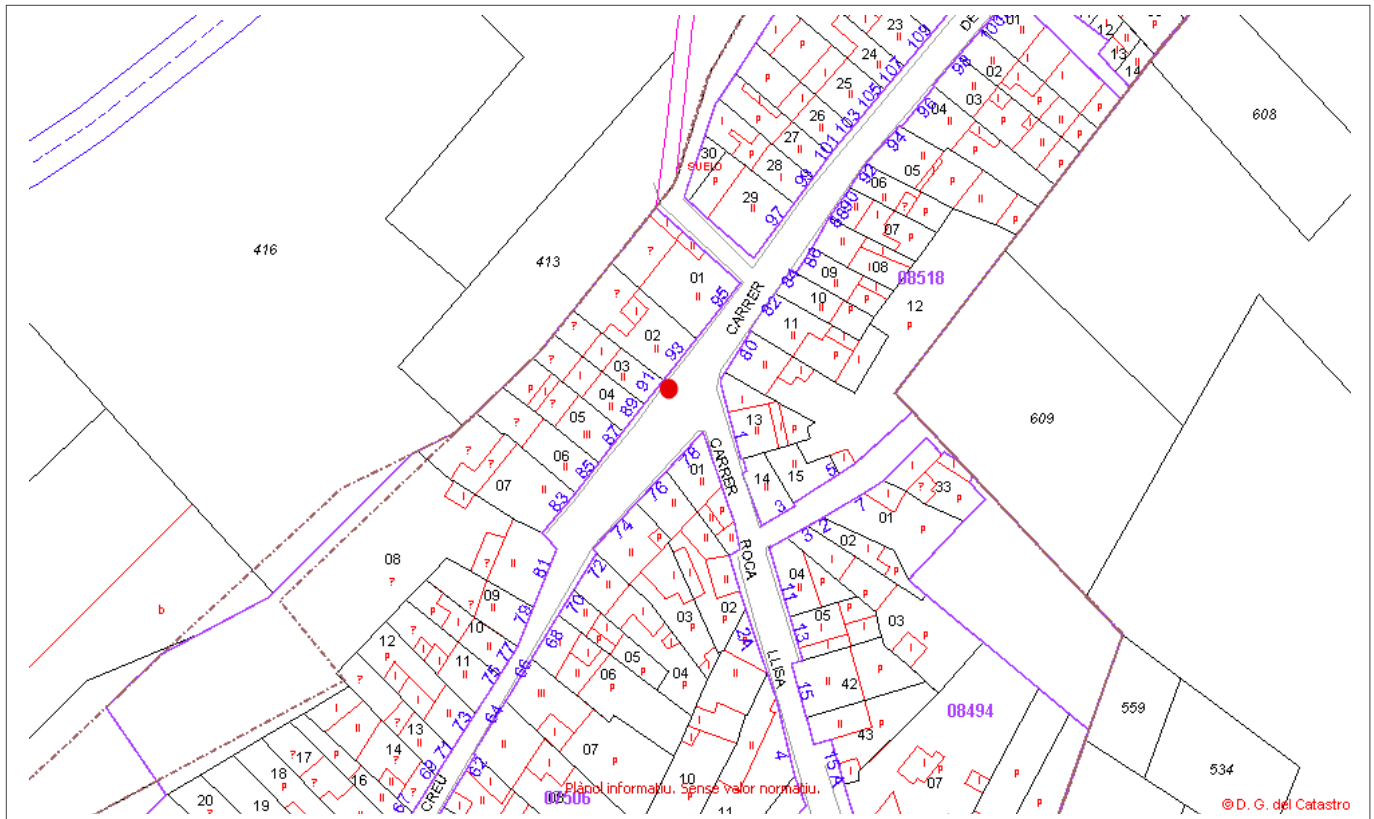
3.1. Plànol de localització i delimitació del bé

Creu de pedra calcària (fust i creu) i pedra de marès (base i tambor) de mides 295x80x38 (base: 137), amb la base troncocònica truncada. El seu fust és de secció octogonal amb arrencada quadrada, amb la inscripció "DE SON BNAT JURL FRANCIS ALS SE LAT 1825 RAFELA BESO LAM". El capitell o tambor és de secció també octogonal amb vuit fornícules i una imatge amb el cap mutilat que és impossible d'identificar, que sembla més antiga que la resta del conjunt. La creu és grega de braços rectes amb terminacions arrodonides. Al seu anvers es troba l'anagrama Ave Maria incís "AM".

Patologies en estructures	Patologies o defectes en murs
Líquens i erosió de la inscripció.	No s'han detectat.
Patologies o defectes en cobertes	Elements que distorsionen
No s'han detectat.	Cablejat posterior de les façanes c/ Creu 93 i 95.

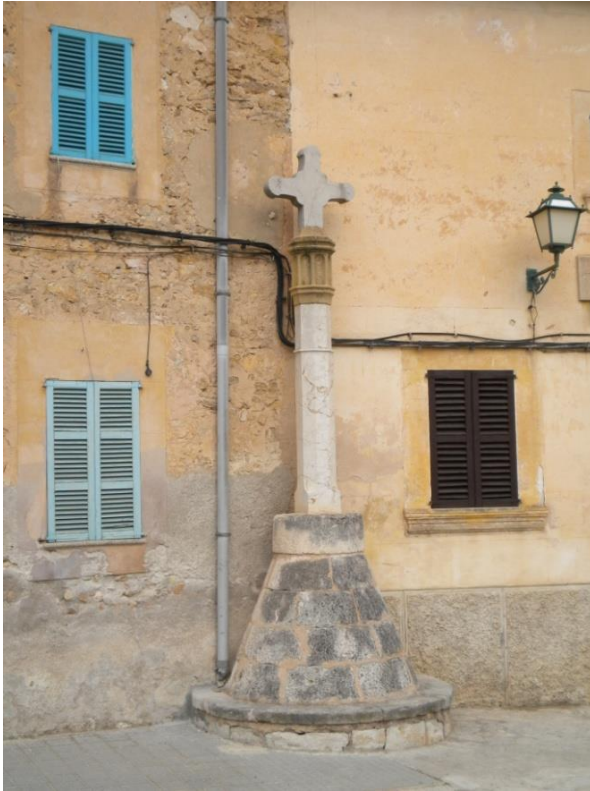
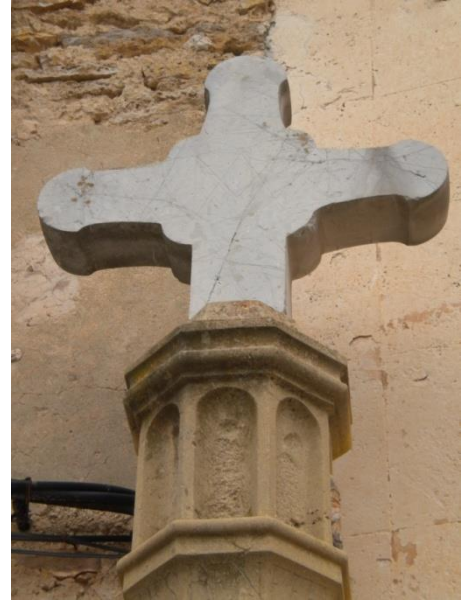
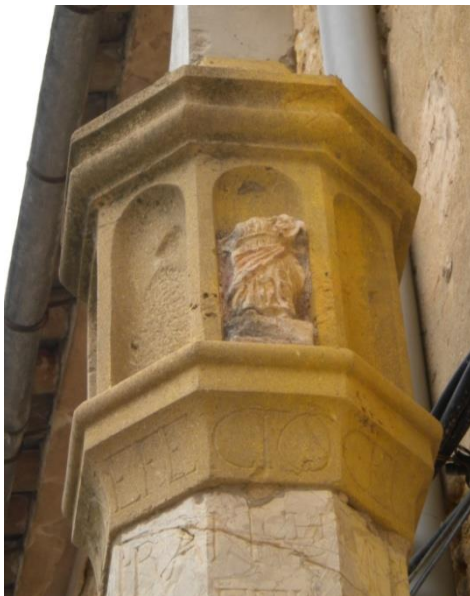
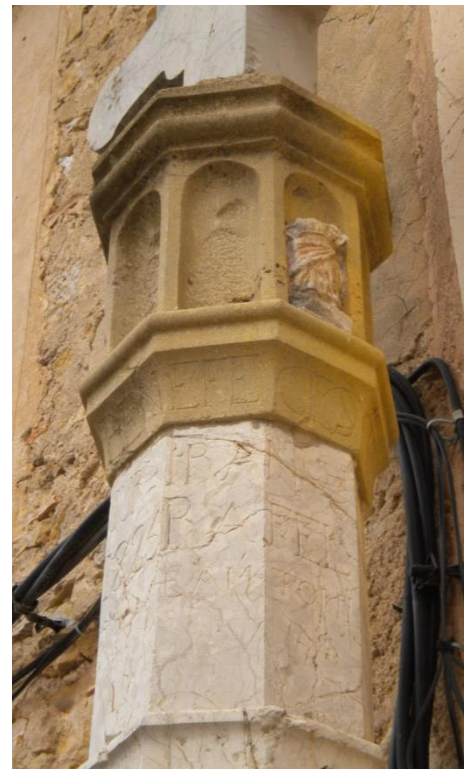
9. Documentació Fotogràfica

Factors ambientals; distorsió de les visuals a partir d'elements externs (senyals de tràfic, etc.).

Protecció integral de la creu.

Restauració

Llarg termini

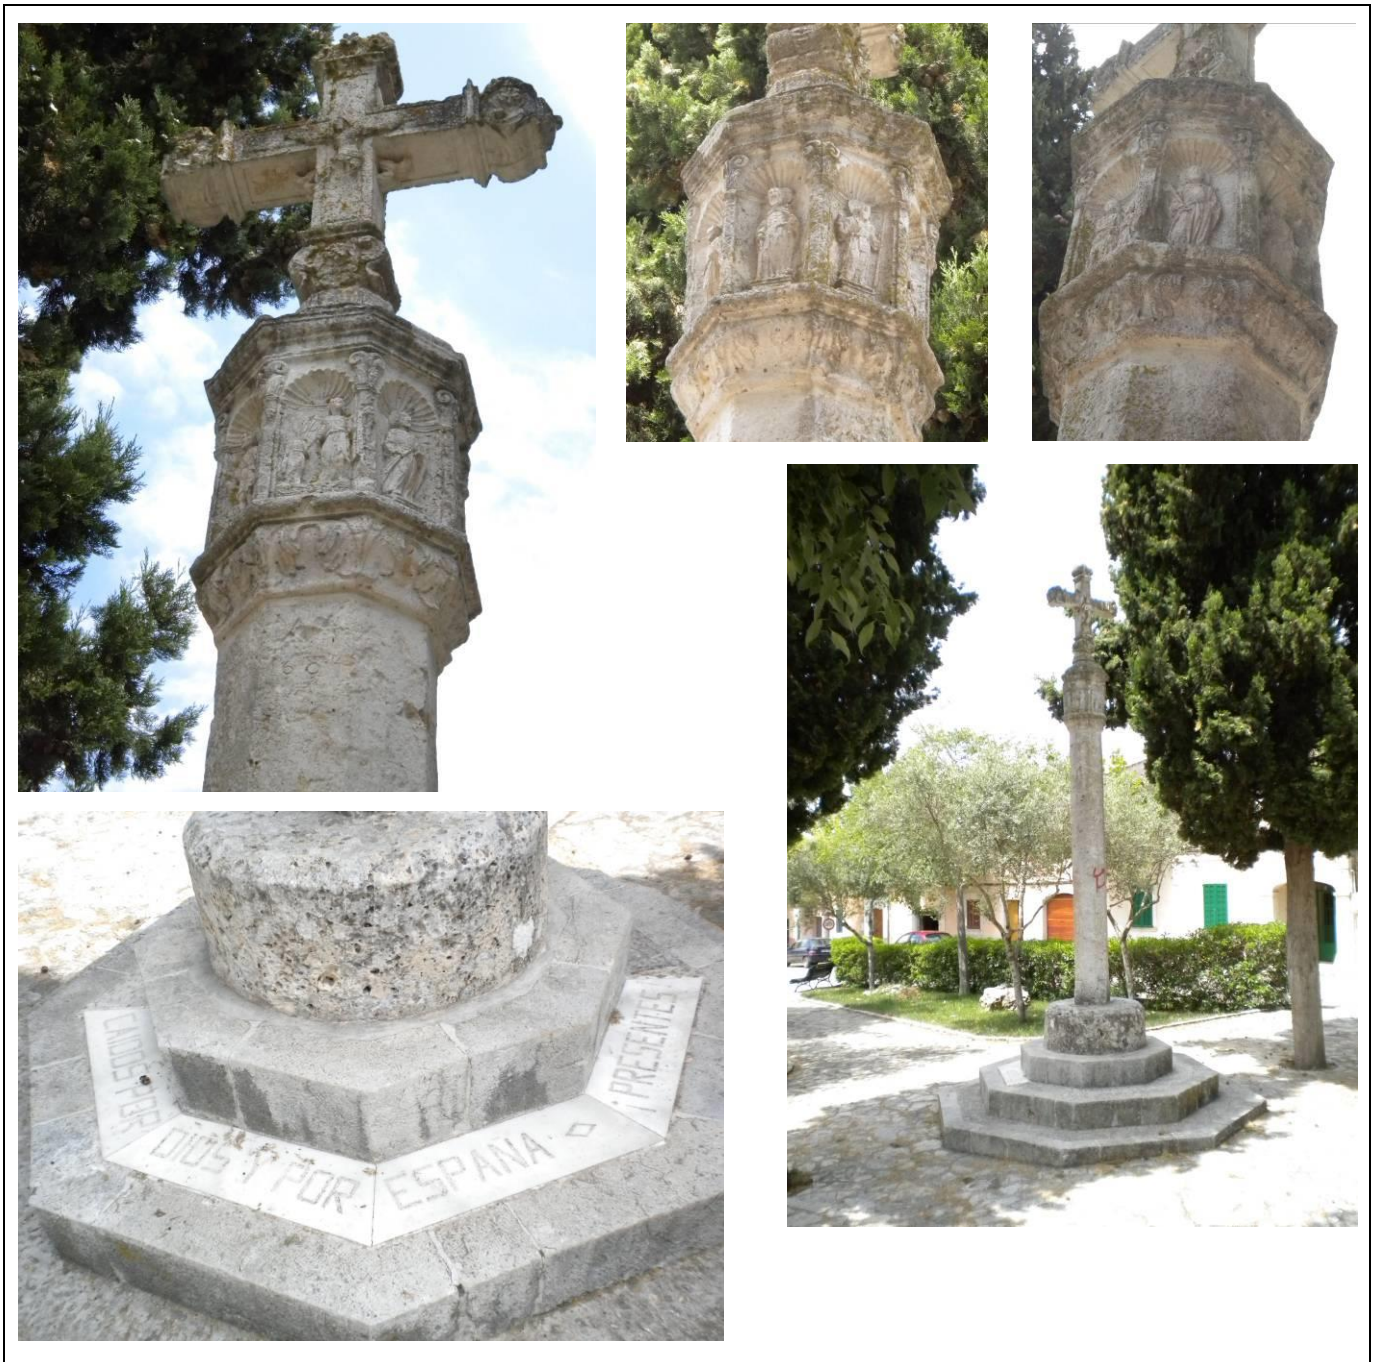
9. Documentació Fotogràfica

Patologies en estructures Erosió, mutilació de l'escultura.	Patologies o defectes en murs No s'han detectat.
Patologies o defectes en cobertes No s'han detectat.	Elements que distorsionen Una pintada amb esprai al fust. Inscripció al segon graó de l'època franquista

Factors ambientals, vandalisme, pèrdua de les visuals, esbucament.

Es va restaurar el 1995. El 1957, amb la remodelació de la plaça, on hi havia el pou i piques, es va traslladar. Després de la guerra Civil es va convertir en la Creu dels "Caídos", amb la inscripció actual. Antigament s'hi feia la benedicció de fruits cada tres de maig.

Actuacions per evitar perills de degradació	Termini
Eliminació de les pintades amb esprai	Curt termini
Restauració i consolidació de l'escultura	Curt termini

Eliminació de la inscripció del segon graó (segons interpretació de l'Art. 15 de la ley 52/2007 de 26 de desembre. BOE 27 desembre de 2007)

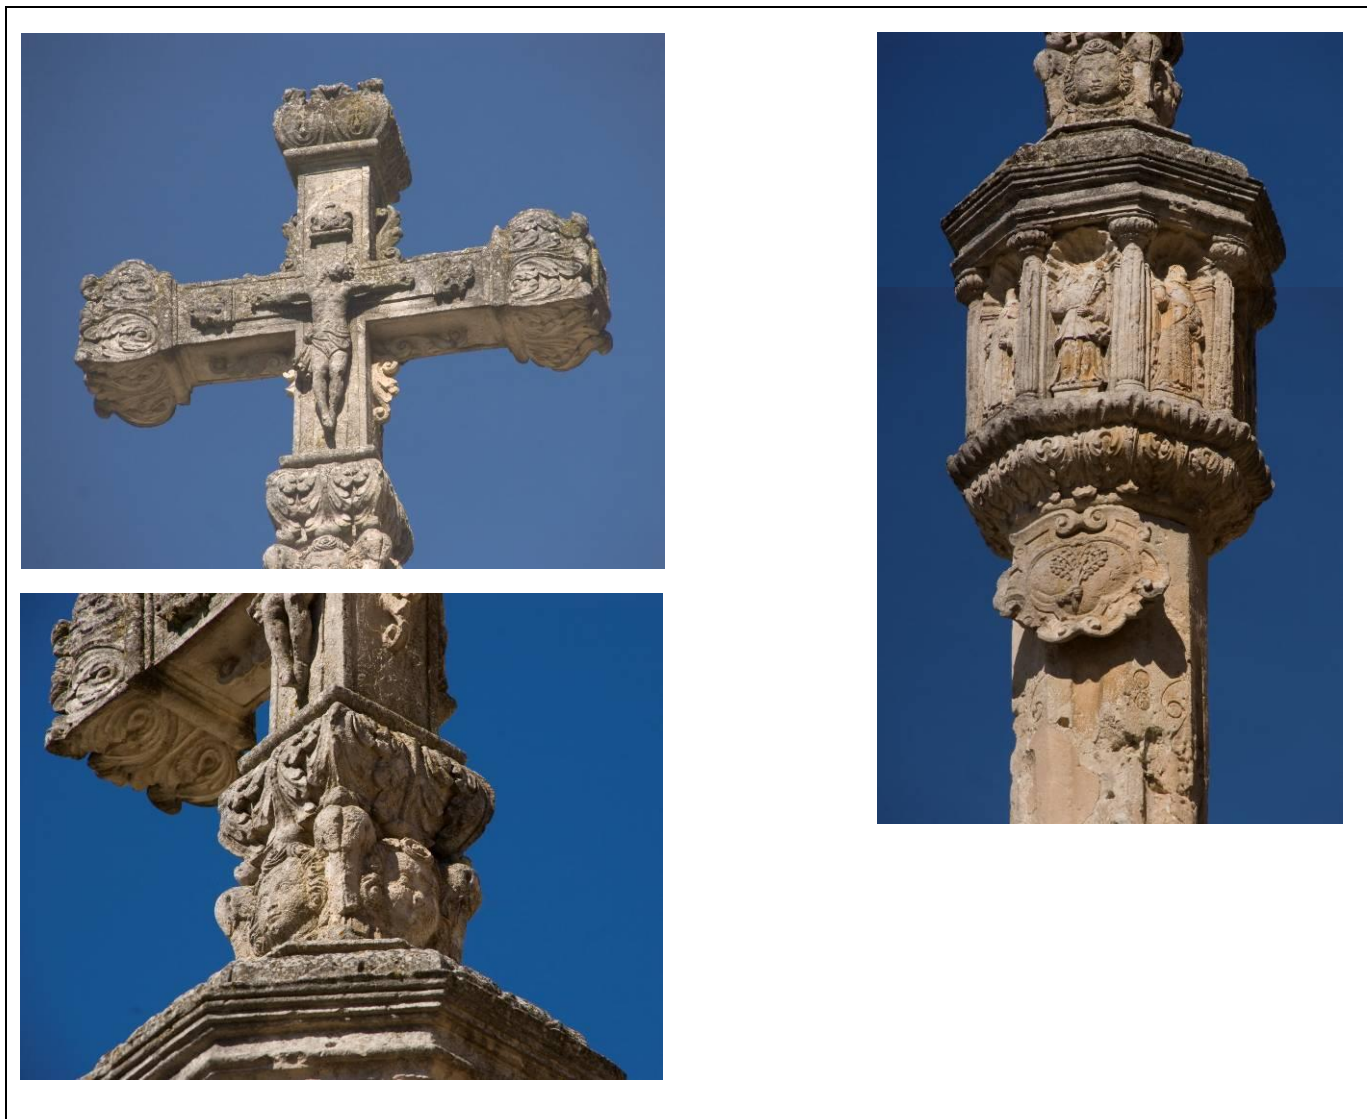
9. Documentació fotogràfica

Creu de terme de pedra marès amb les mides 424x92x55 (base: 111). La base és troncocònica. El fust és de secció octogonal amb canals d'aresta. Porta un escut superposat amb una mà un ram (escut dels Ramis), i la data inscrita 1686. El capitell és de secció també octogonal amb vuit figures dins fornícules amb veneres separades per columnes. La creu és grega de braços rectes amb terminacions en florons de fulles d'acant i abundant decoració vegetal als braços, assentada sobre un sòcol amb quatre cares d'àngel. La iconografia de les figures són l'àngel de la Guarda, Sant Cristòfol, Sant Llorenç?, Santa Bàrbara?, i la resta de molt difícil identificació per l'estat de conservació. La creu té a l'anvers un Crist crucificat i al revers la Verge amb nin.

Escut de marès situat en el fust de la creu de Son Ramis, situada al Passeig de la Riba. L'escut presenta un sol camp amb una mà que agafa un ram, és a dir, la representació de llinatge ramis. El timbrat és mixtilini amb llambrequilles i volutes.

Patologies en estructures Líquens i mal estat d'escultures del tambor.	Patologies o defectes en murs No s'han detectat.
Patologies o defectes en cobertes No s'han detectat.	Elements que distorsionen No s'han detectat.

Factors ambientals (líquens, erosió, etc.), esbucament.

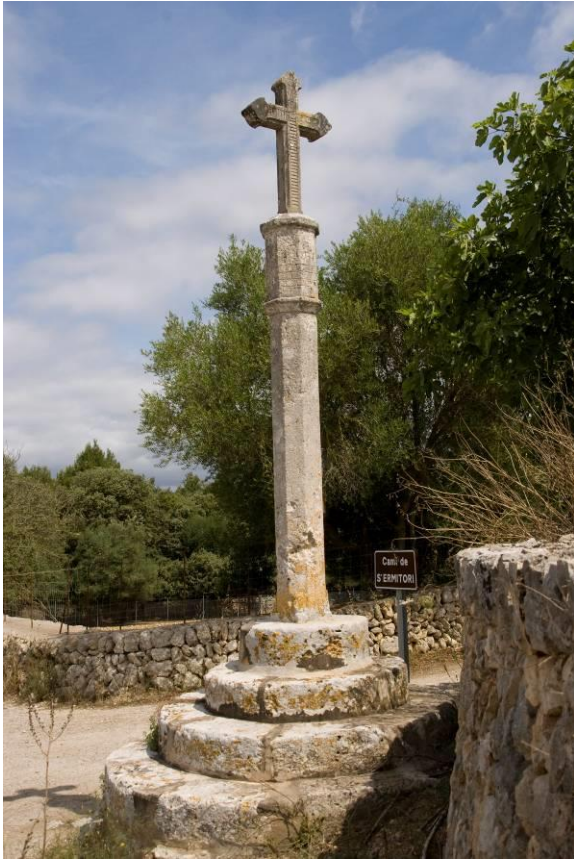
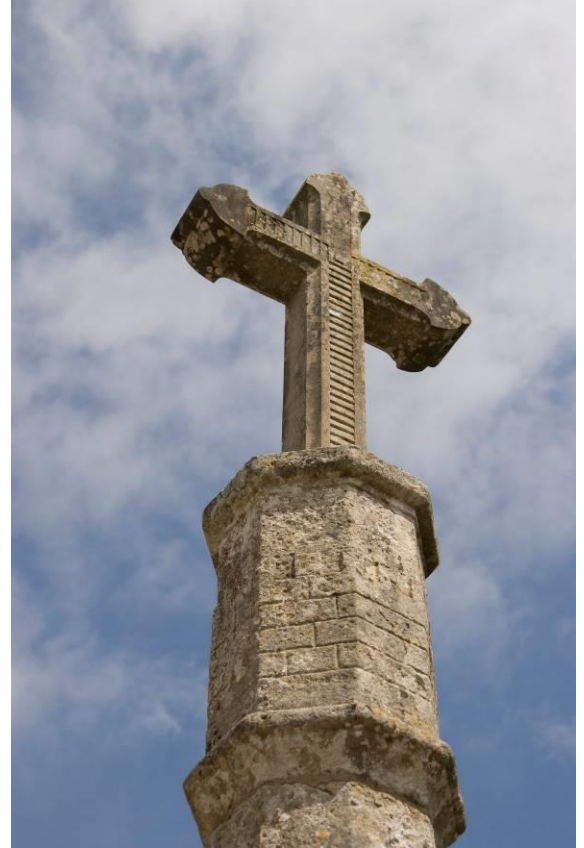
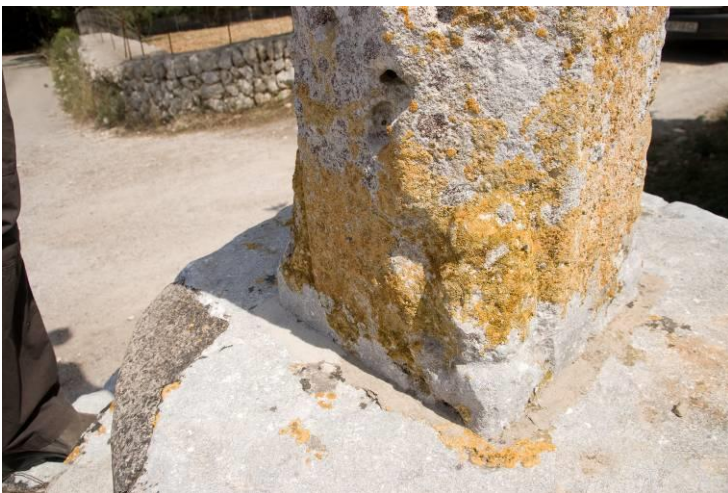
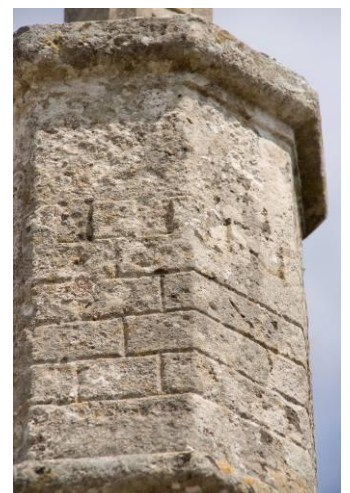
9. Documentació fotogràfic

Patologies en estructures Líquens.	Patologies o defectes en murs No s'han detectat.
Patologies o defectes en cobertes No s'han detectat.	Elements que distorsionen No s'han detectat.

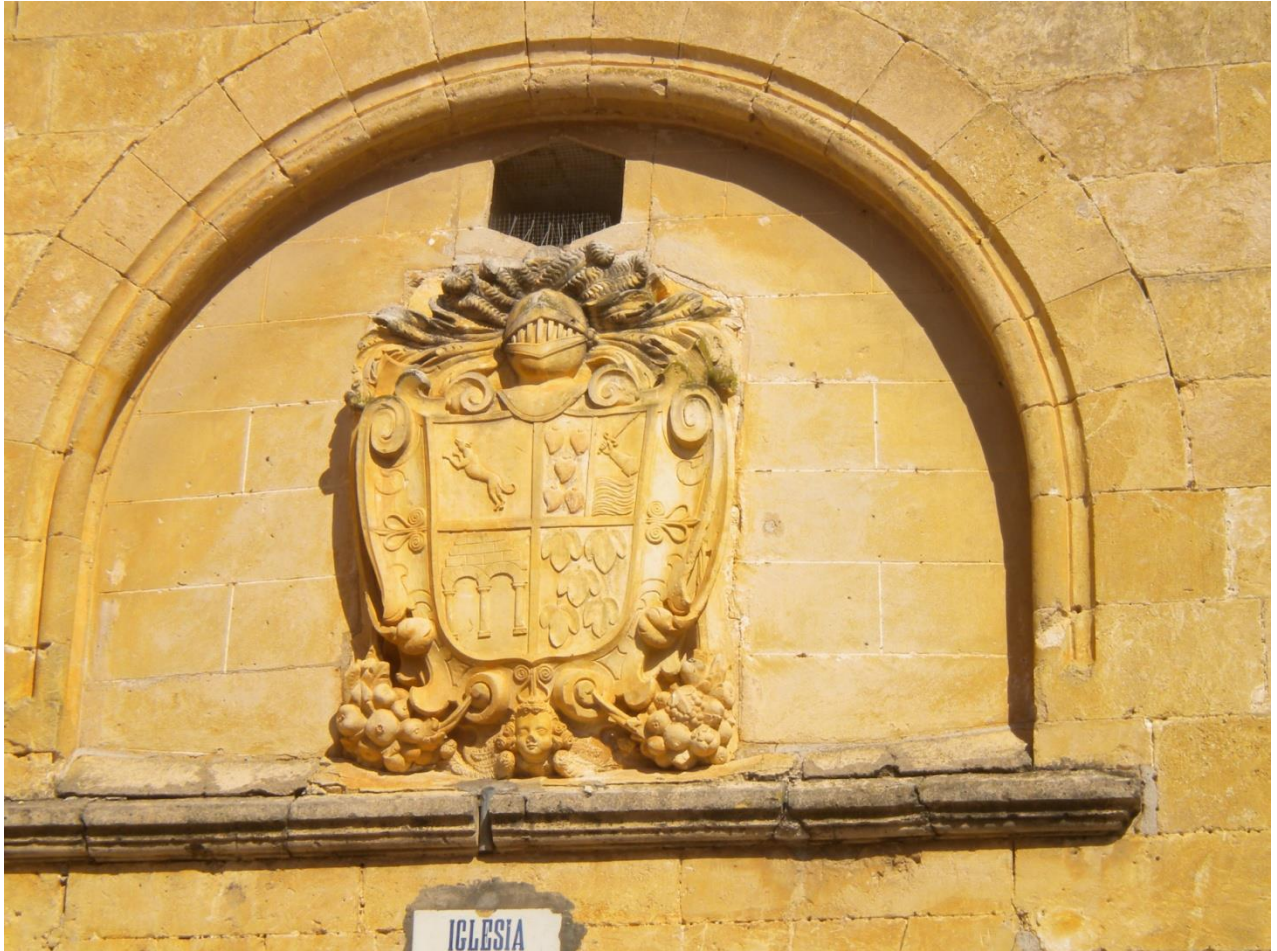
9. Documentació fotogràfica

Segons Jaume Albertí, Ramon Rosselló i Tomàs Vivot, sobre la clau de l'arc toral de l'església es trobava antigament l'escut que actualment es troba a la façana. Berard va escriure " se ve un escudo de armas de Catllar, que es un perro, Fortuny, que son cinco roscas, otro cuarto que parece dos puentes, con lo poco que se percibe, y que sería Pont, y el último cuarto de cinco, tres flores de lis, que sería Zaforteza". En canvi, actualment els autors proposen les famílies Descatlar, Zamudio, Pont i Figuerola.

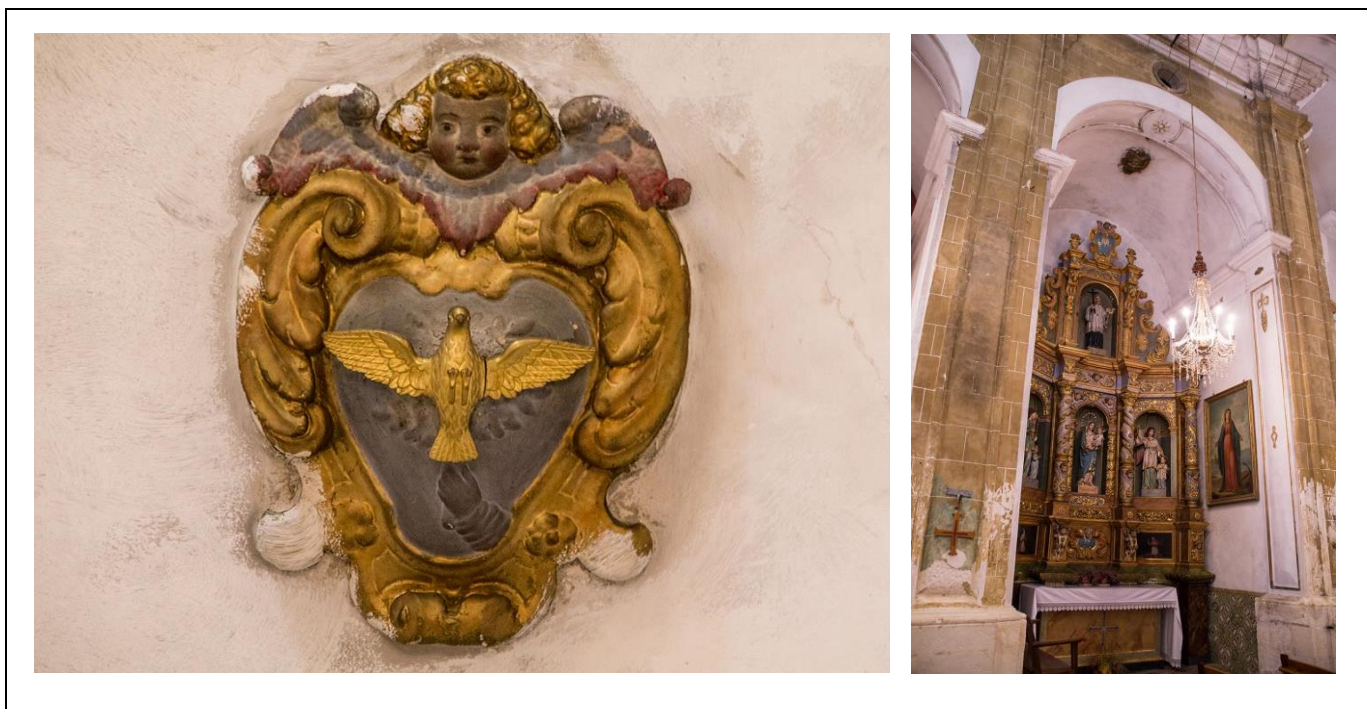
9. Documentació fotogràfica

Patologies en estructures No s'han detectat.	Patologies o defectes en murs No s'han detectat.
Patologies o defectes en cobertes No s'han detectat.	Elements que distorsionen Pinzellades d'emblanquinat damunt l'escut

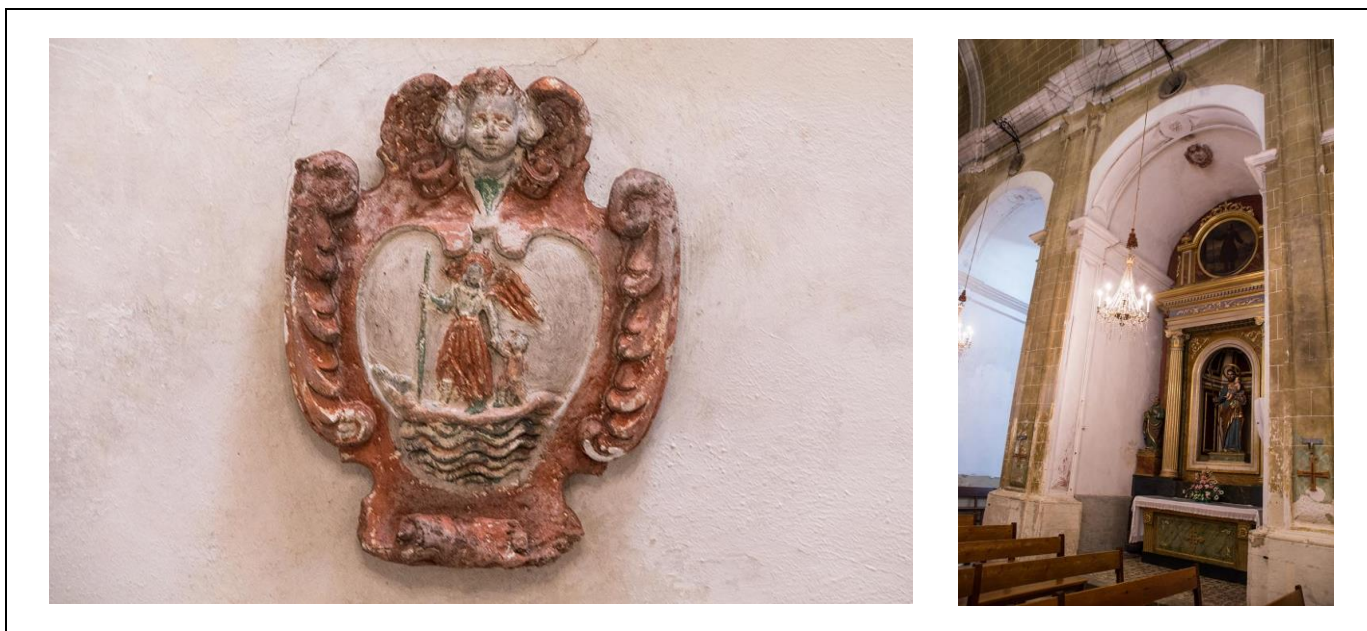
9. Documentació fotogràfica

Patologies en estructures No s'han detectat.	Patologies o defectes en murs No s'han detectat.
Patologies o defectes en cobertes No s'han detectat.	Elements que distorsionen Deteriorament del policromat.

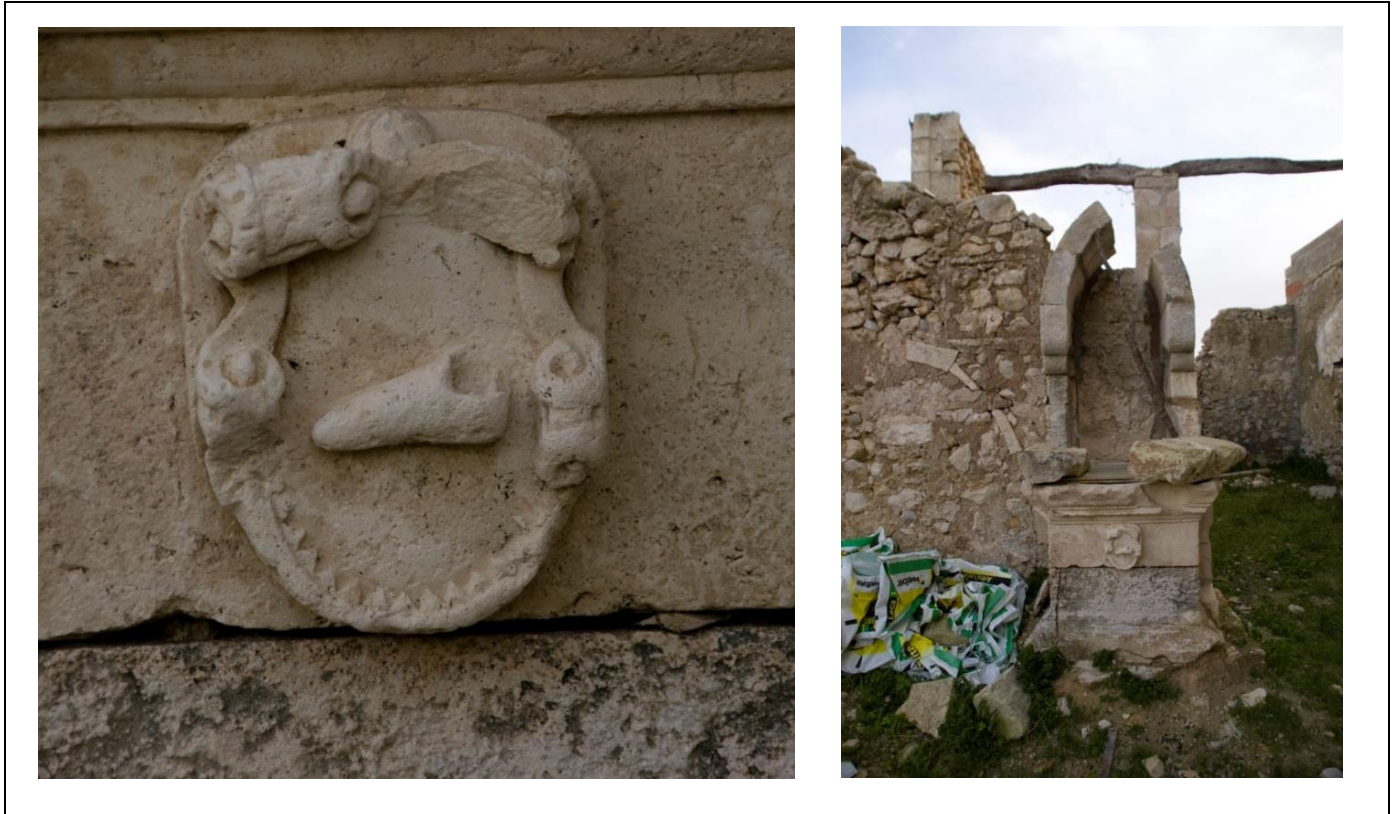
9. Documentació fotogràfica

Patologies en estructures No s'han detectat.	Patologies o defectes en murs Porositat i saladina.
Patologies o defectes en cobertes Esbucament d'alguna de les parts de la capelleta.	Elements que distorsionen No s'han detectat.
