CATÀLEG DE PROTECCIÓ D'EDIFICIS I ELEMENTS D'INTERÈS HISTÒRIC,
ARQUITECTÒNIC I PAISATGÍSTIC DEL TERME MUNICIPAL DE LLUBÍ

04 AC – ARQUITECTURA I ENGINYERIA CIVIL URBANA

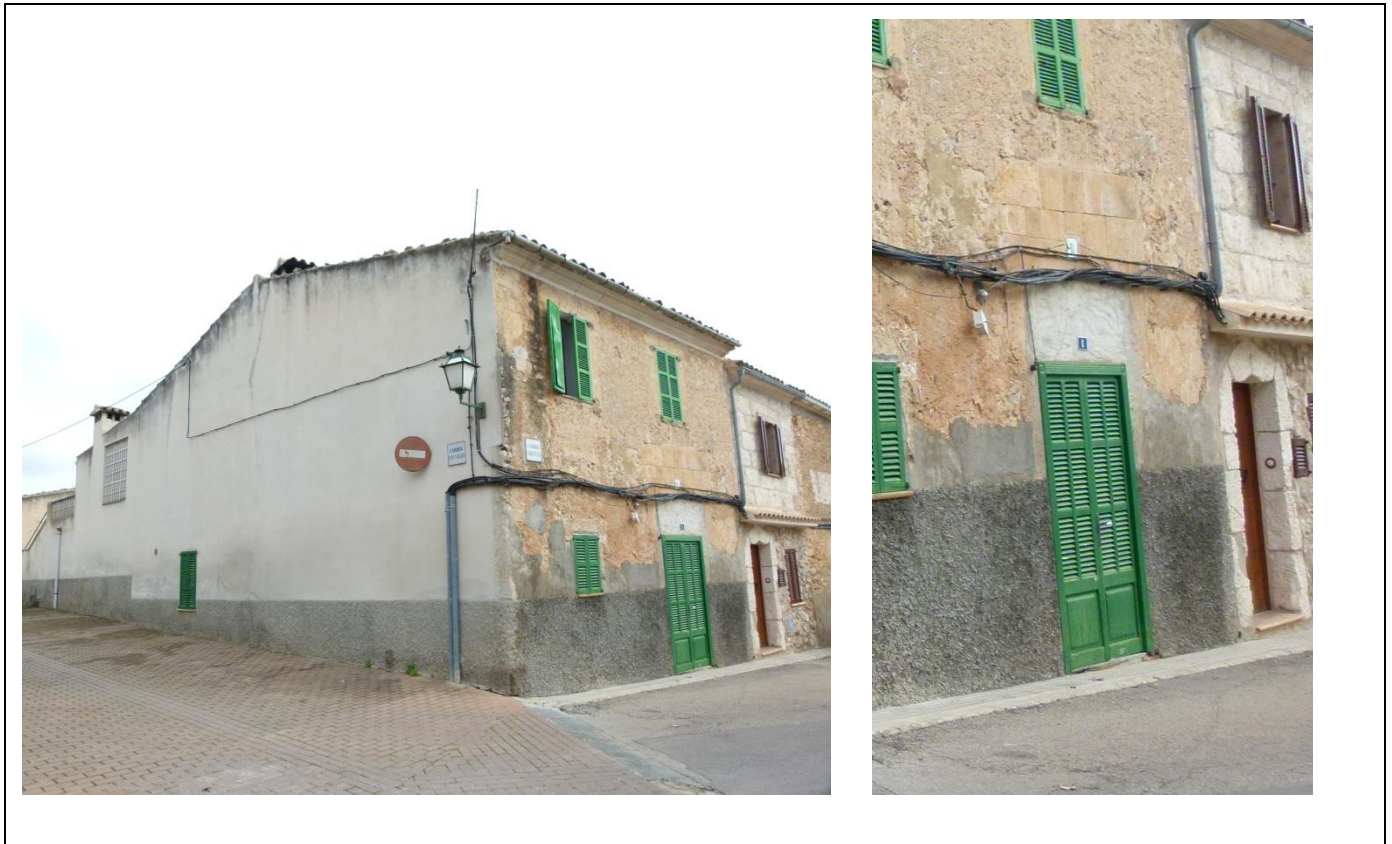
9. Documentació fotogràfica

Patologies en estructures No s'han pogut detectar	Patologies o defectes en murs Humitats per capil·laritat
Patologies o defectes en cobertes No s'han pogut detectar	Elements que distorsionen Fils d'electricitat a la façana

Actuacions per evitar perills de degradació	Termini
Manteniment	Continu
Altres	Termini
Eliminació dels fils elèctrics de la façana	Mig termini

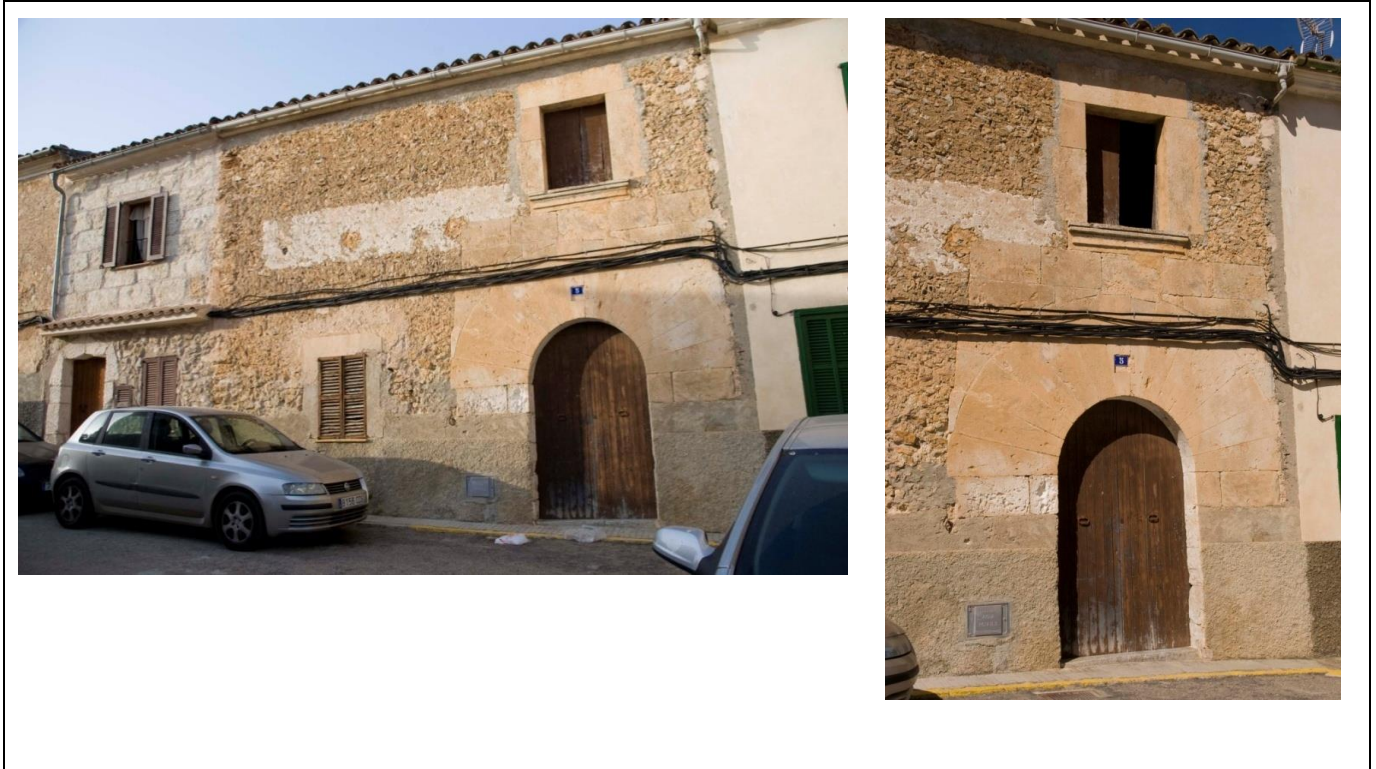
AC.003
C

Patologies en estructures No s'han pogut detectar.	Patologies o defectes en murs Capil·laritat i alveolització del marès.
Patologies o defectes en cobertes No s'han pogut detectar.	Elements que distorsionen Fils d'electricitat a la façana.

La descripció s'ha pogut fer per la documentació consultada, ja que la visualització de l'immoble des de la via pública era molt limitada, no podent oferir una millor fotografia de l'edifici.

Actuacions per evitar perills de degradació	Termini
Manteniment	Continu
Altres	Termini
Eliminació dels fils elèctrics de la façana	Mig termini

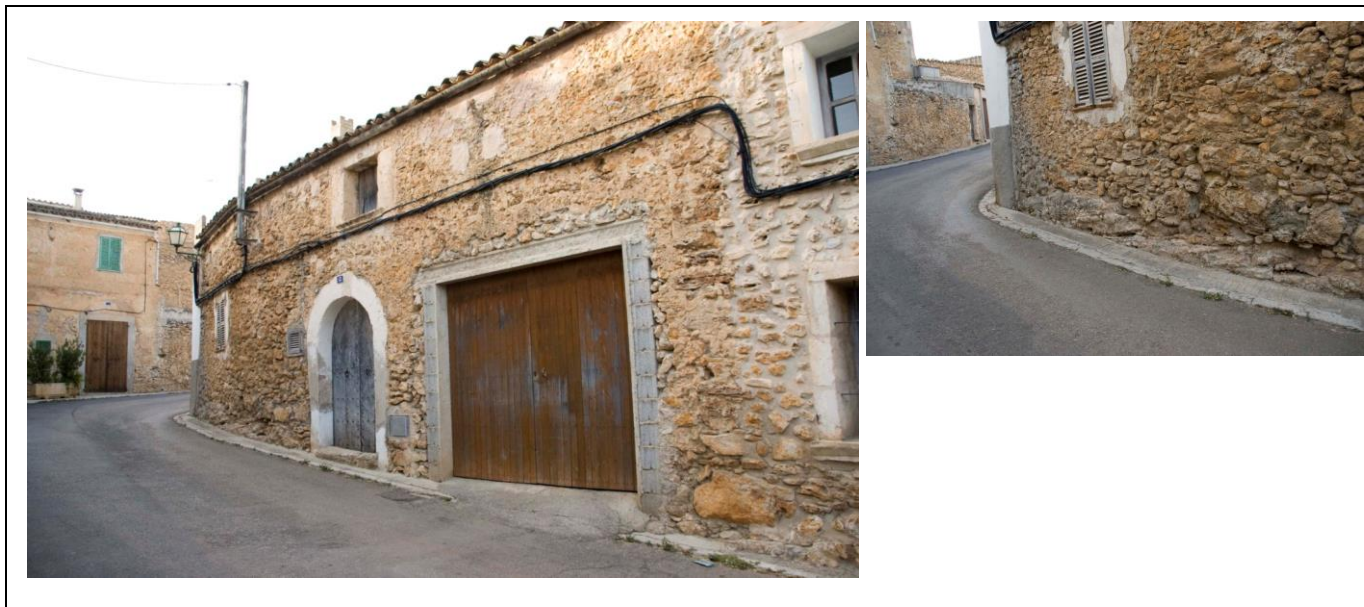
AC.004
C

Patologies en estructures No s'han pogut detectar.	Patologies o defectes en murs Pèrdua de l'arrebossat i les juntes.
Patologies o defectes en cobertes No s'han pogut detectar.	Elements que distorsionen Fils d'electricitat a la façana principal, i construcció nova portassa.

Actuacions per evitar perills de degradació	Termini
Manteniment	Continu
Altres	Termini
Eliminació dels fils elèctrics de la façana	Mig termini
Adaptació estètica de la portassa	Curt termini

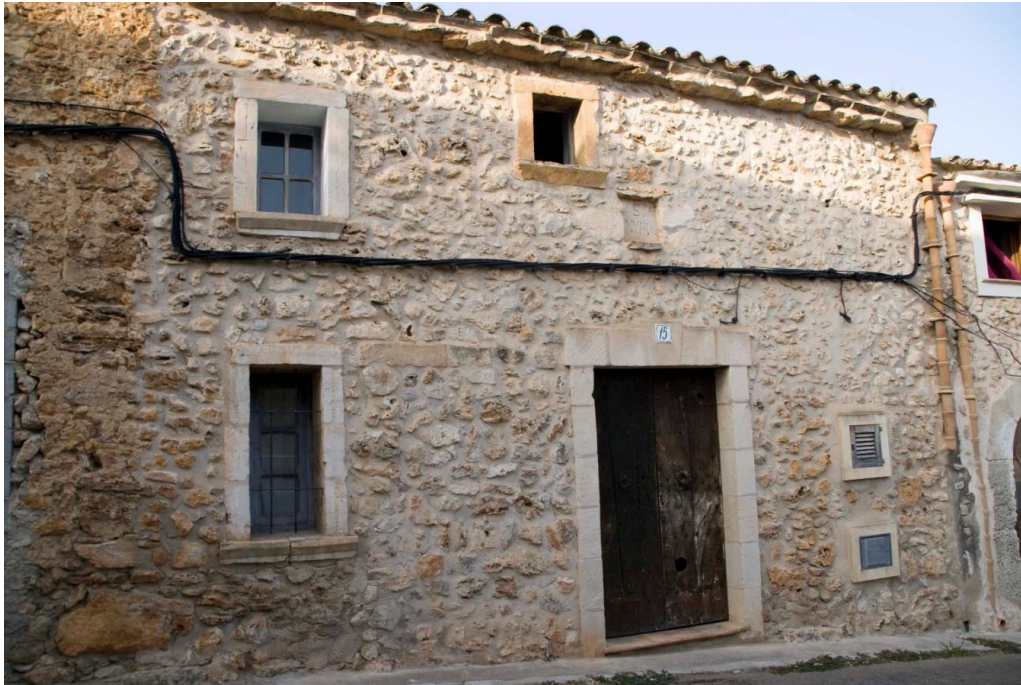
AC.005
C

Patologies en estructures	Patologies o defectes en murs
No s'han pogut detectar.	Pèrdua de l'arrebossat i les juntes.
Patologies o defectes en cobertes	Elements que distorsionen
No s'han pogut detectar.	Fils d'electricitat a la façana principal.

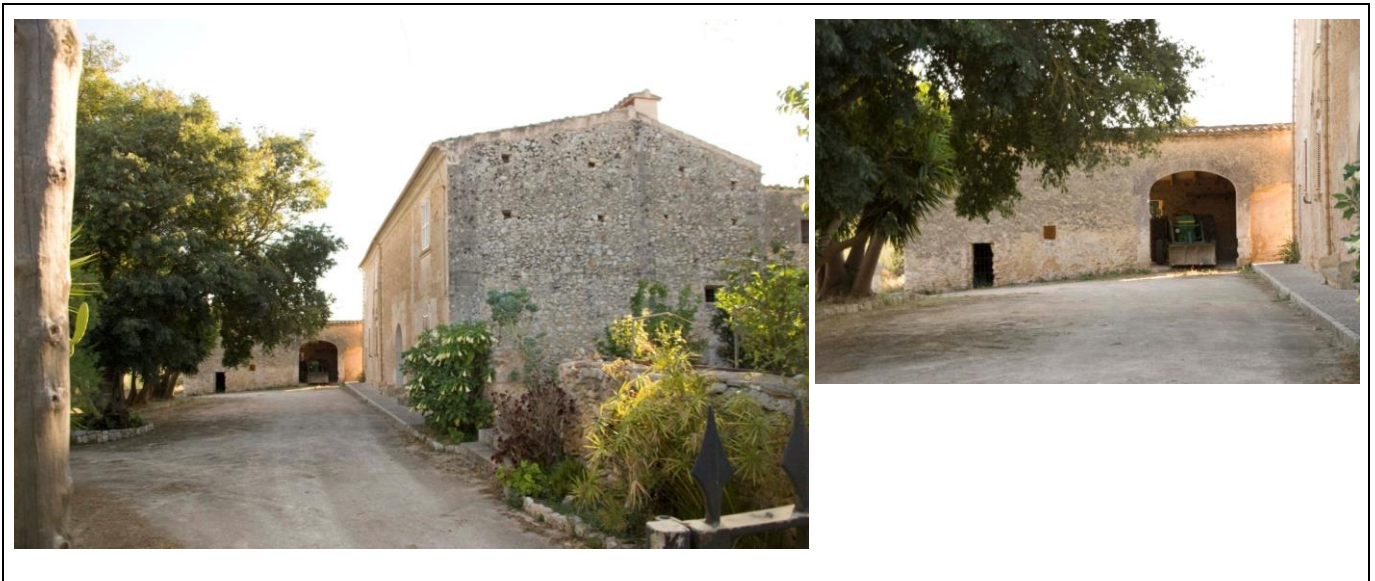
AC.006
A2

Patologies en estructures No s'han pogut detectar	Patologies o defectes en murs No s'han pogut detectar.
Patologies o defectes en cobertes No s'han pogut detectar.	Elements que distorsionen

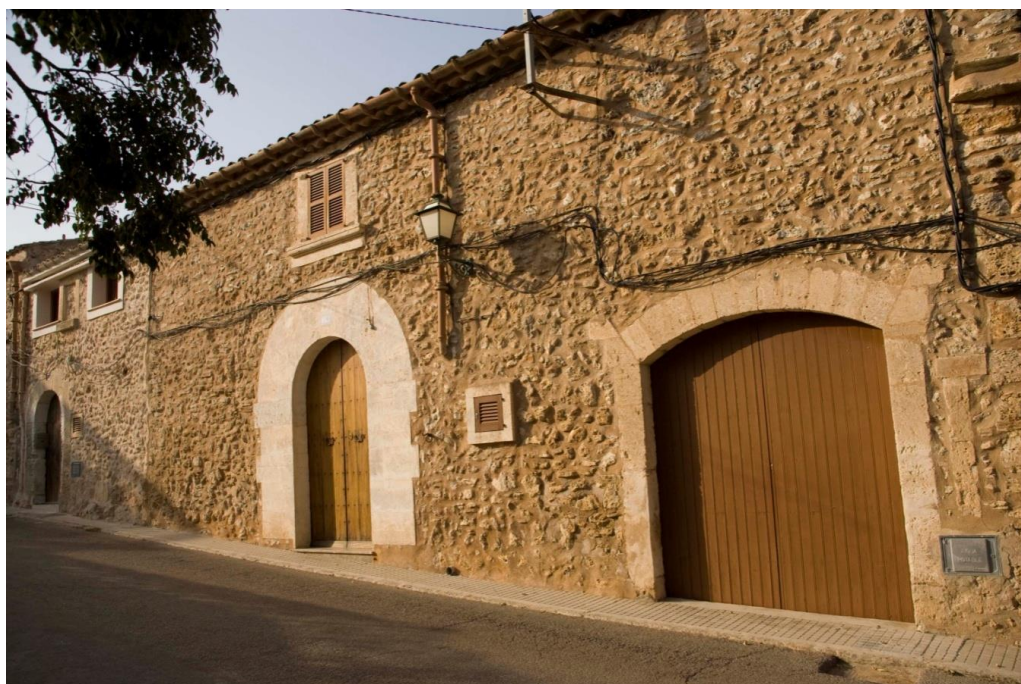
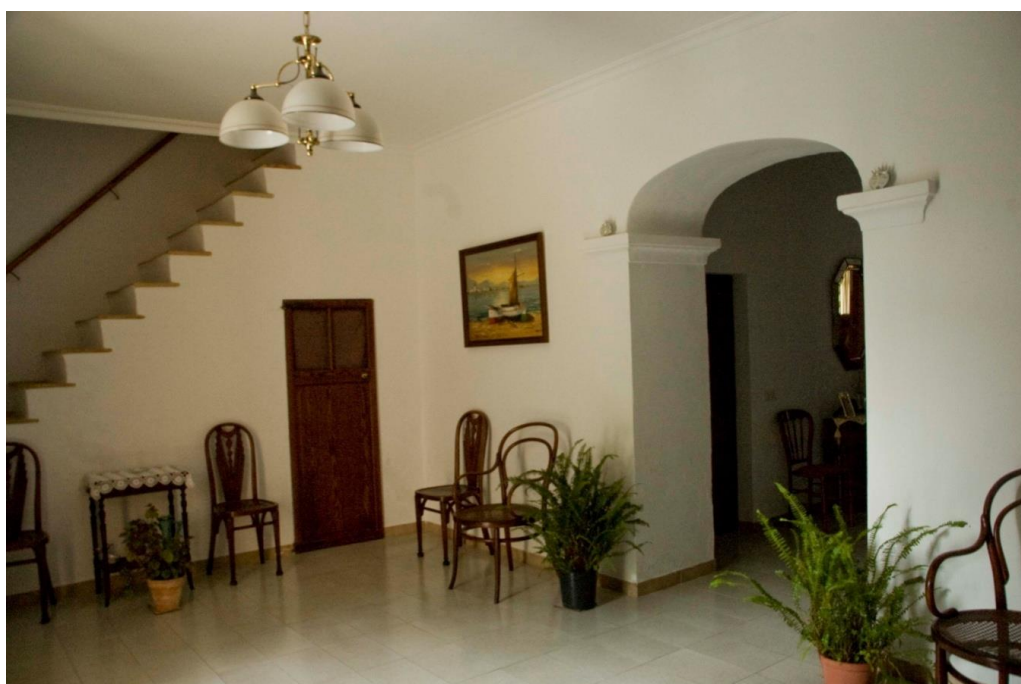
AC.008
C

Patologies en estructures No s'han detectat.	Patologies o defectes en murs No s'han detectat.
Patologies o defectes en cobertes No s'han detectat.	Elements que distorsionen Fils d'electricitat a la façana principal.

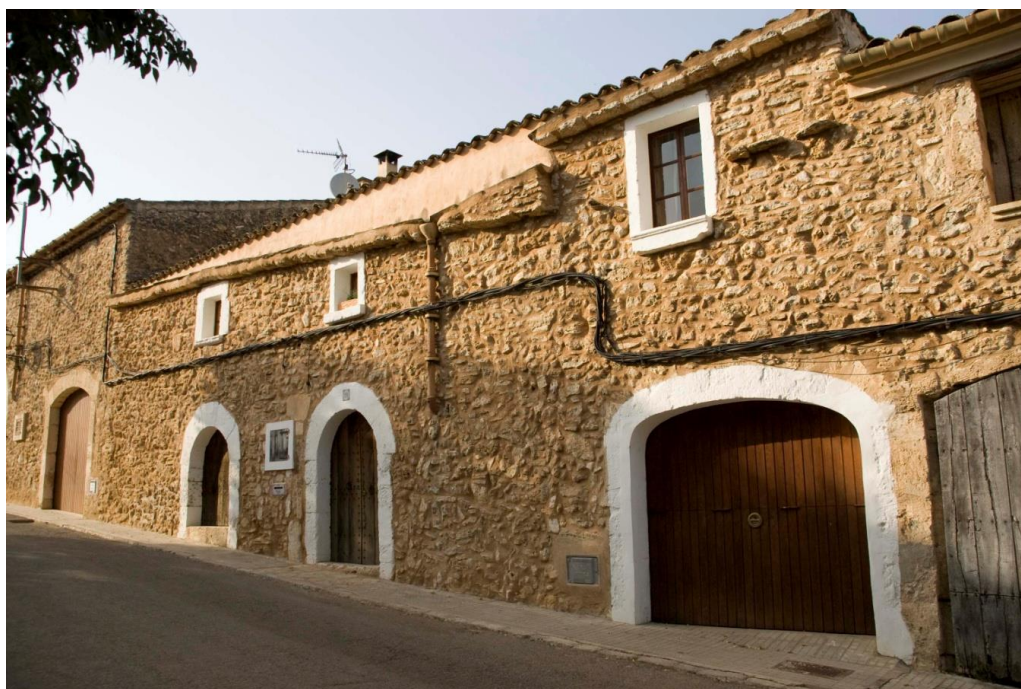
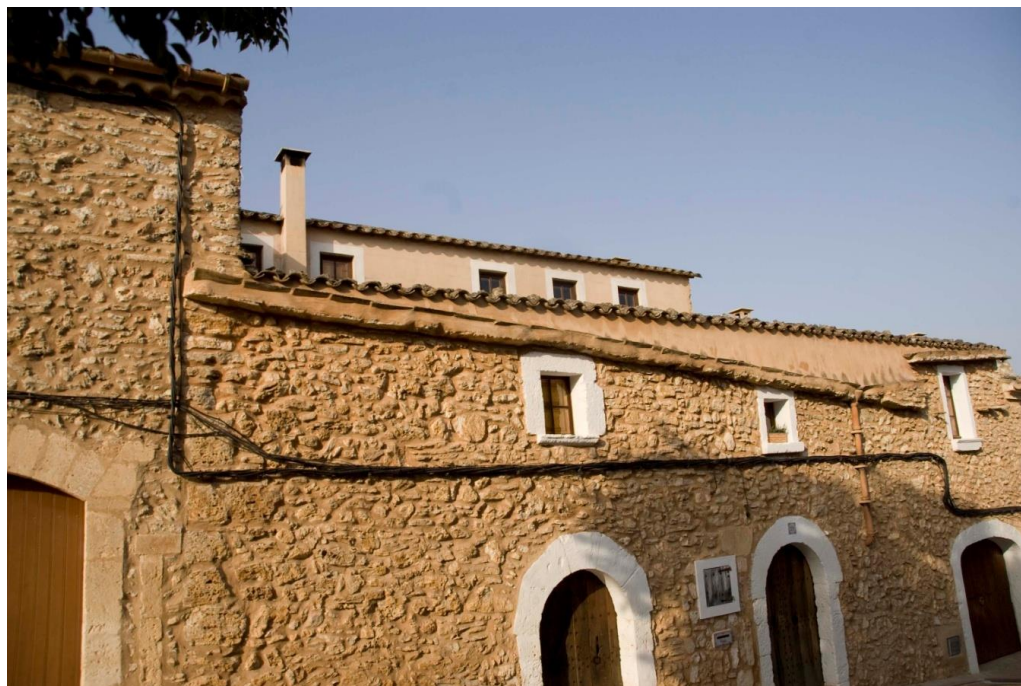
AC.009
C

Patologies en estructures No s'han pogut detectar.	Patologies o defectes en murs No s'han pogut detectar.
Patologies o defectes en cobertes No s'han pogut detectar.	Elements que distorsionen Fils d'electricitat a la façana principal.

Actuacions per evitar perills de degradació	Termini
Manteniment	Continu
Altres	Termini
Eliminació dels fils elèctrics de la façana	Mig termini

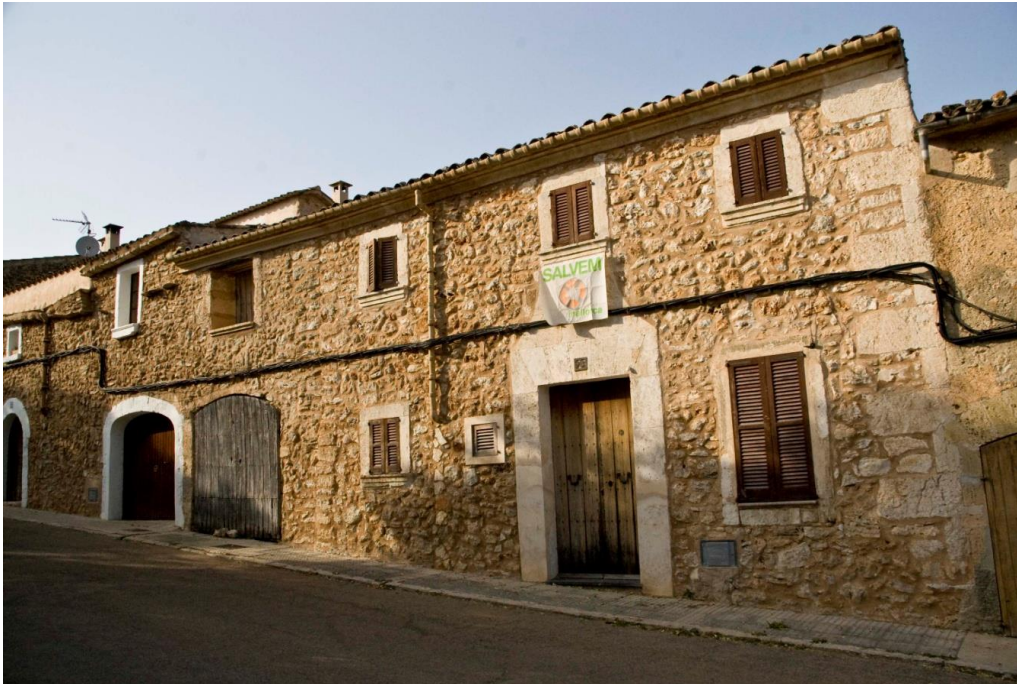
AC.010
C

Patologies en estructures No s'han pogut detectar.	Patologies o defectes en murs No s'han pogut detectar.
Patologies o defectes en cobertes No s'han pogut detectar.	Elements que distorsionen Fils d'electricitat a la façana principal.

Actuacions per evitar perills de degradació	Termini
Manteniment	Continu
Altres	Termini
Eliminació dels fils elèctrics de la façana	Mig termini

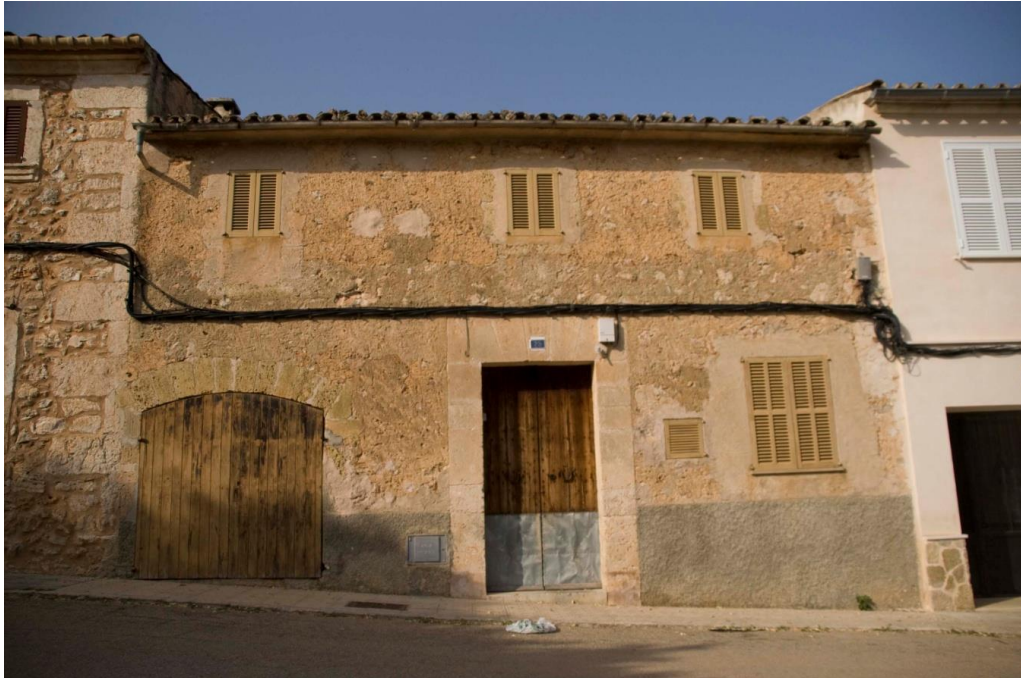
AC.011
C

Patologies o defectes en murs
Humitats per capil·laritat.

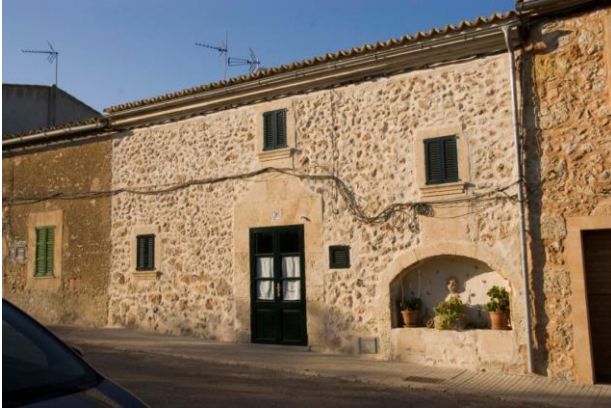
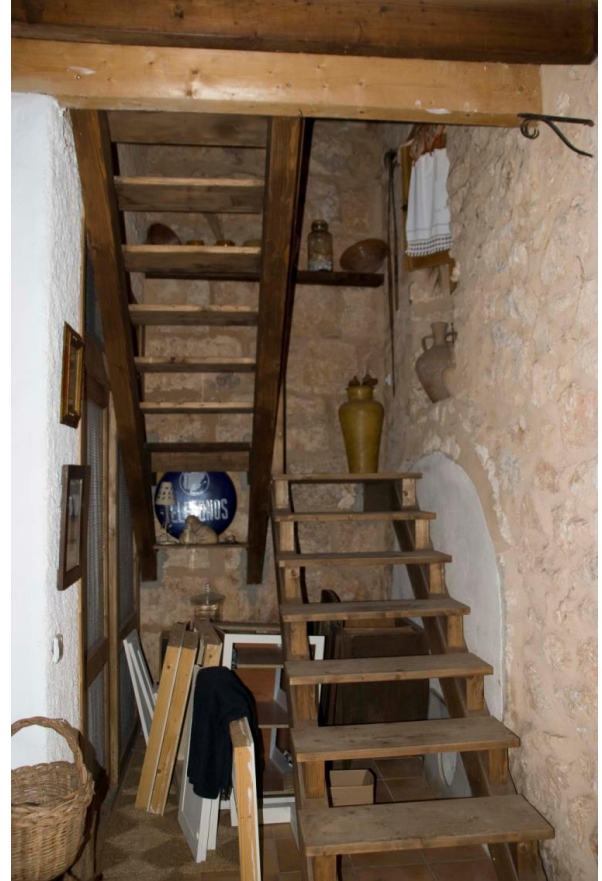
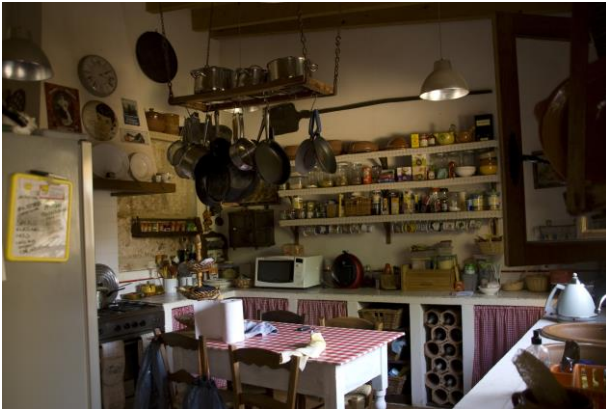
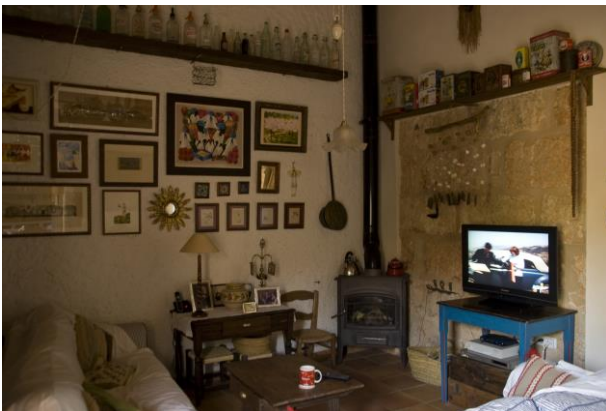
AC.012
C

Patologies en estructures No es detecten.	Patologies o defectes en murs No es detecten.
Patologies o defectes en cobertes No es detecten.	Elements que distorsionen Fils d'electricitat a la façana principal.

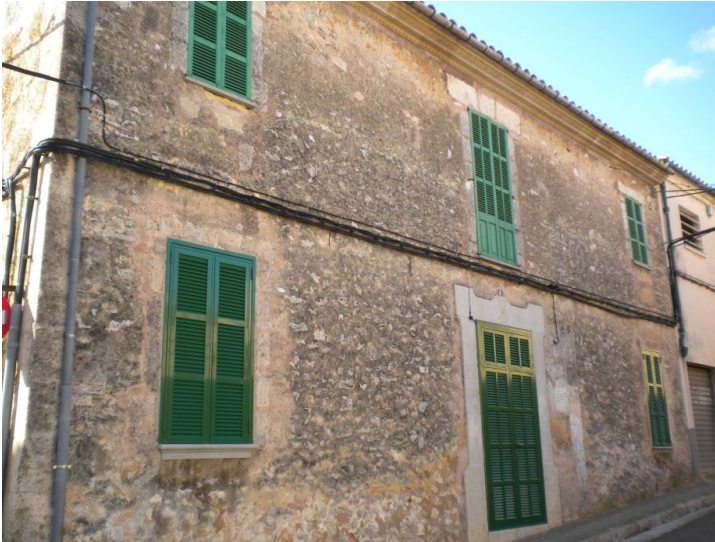
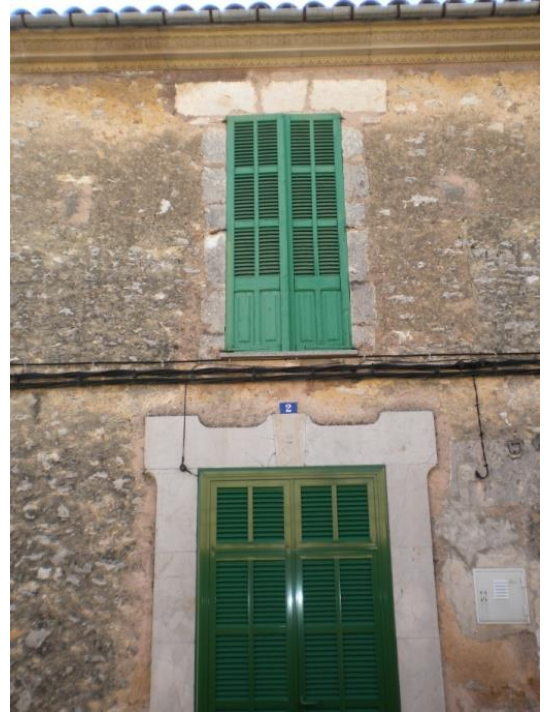
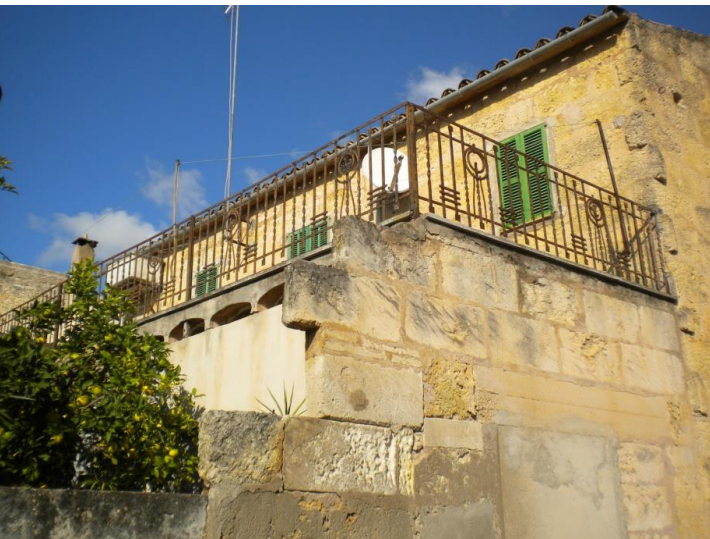
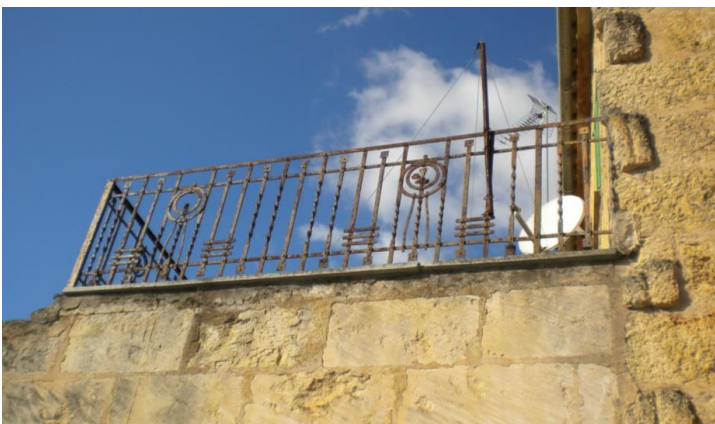
AC.013
C

Patologies en estructures No s'han pogut detectar.	Patologies o defectes en murs No s'han pogut detectar.
Patologies o defectes en cobertes No s'han pogut detectar.	Elements que distorsionen Fils d'electricitat a la façana.

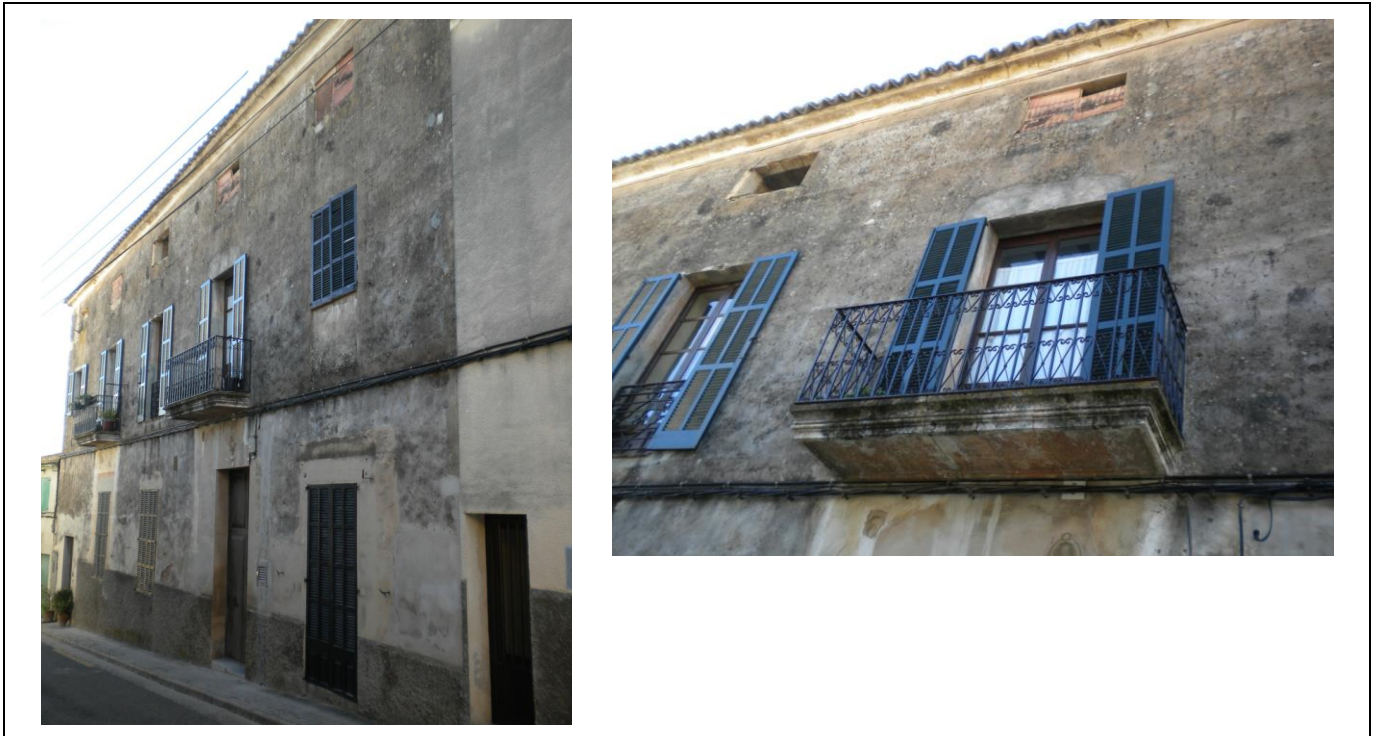
AC.014
C

Patologies o defectes en murs
No s'han pogut detectar.

La descripció s'ha pogut fer per la documentació consultada, ja que la visualització de l'immoble des de la via pública era molt limitada, no podent oferir una millor fotografia de l'edifici.

Actuacions per evitar perills de degradació	Termini
Manteniment	Continu
Altres	Termini
Eliminació dels fils elèctrics de la façana	Mig termini
Recuperació de les obertures del porxo	Mig termini

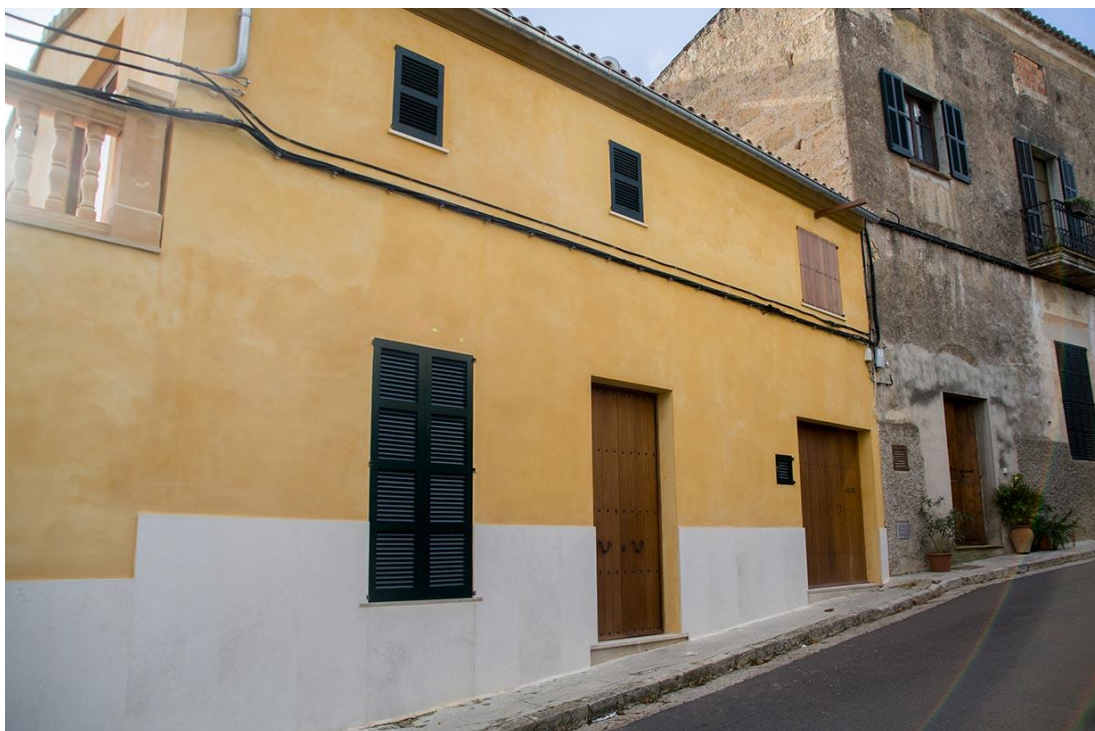
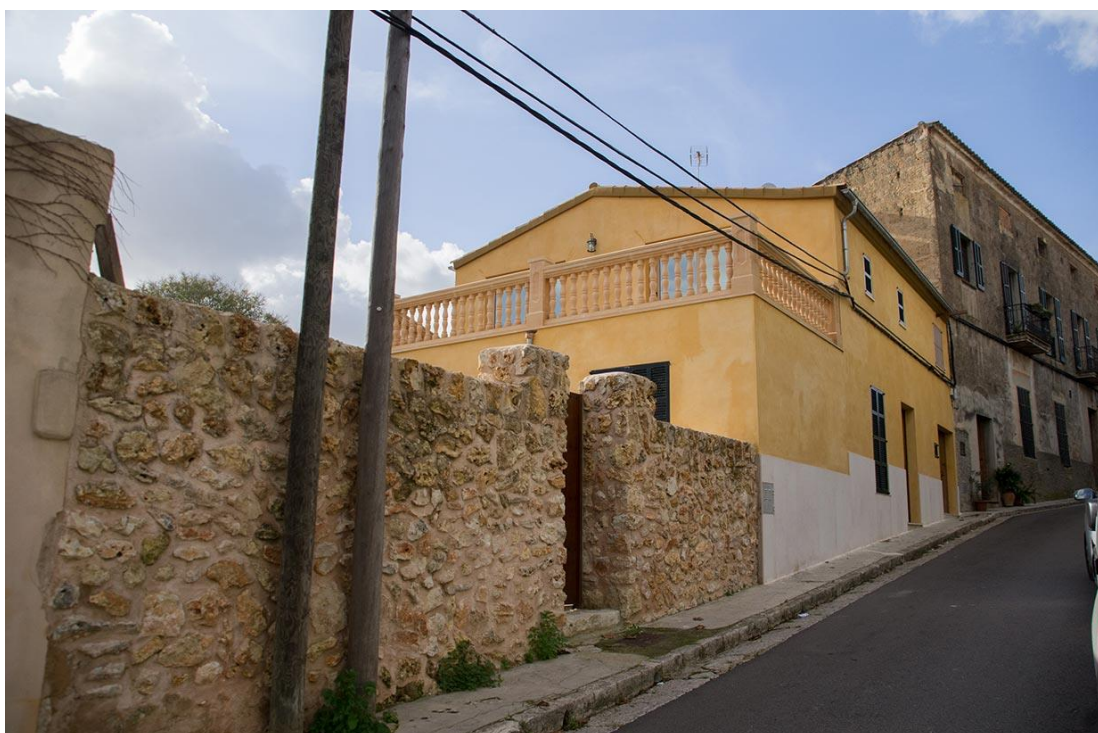
AC.015
C

Patologies en estructures No s'han pogut detectar.	Patologies o defectes en murs No s'han pogut detectar.
Patologies o defectes en cobertes No s'han pogut detectar.	Elements que distorsionen Fils d'electricitat a la façana.

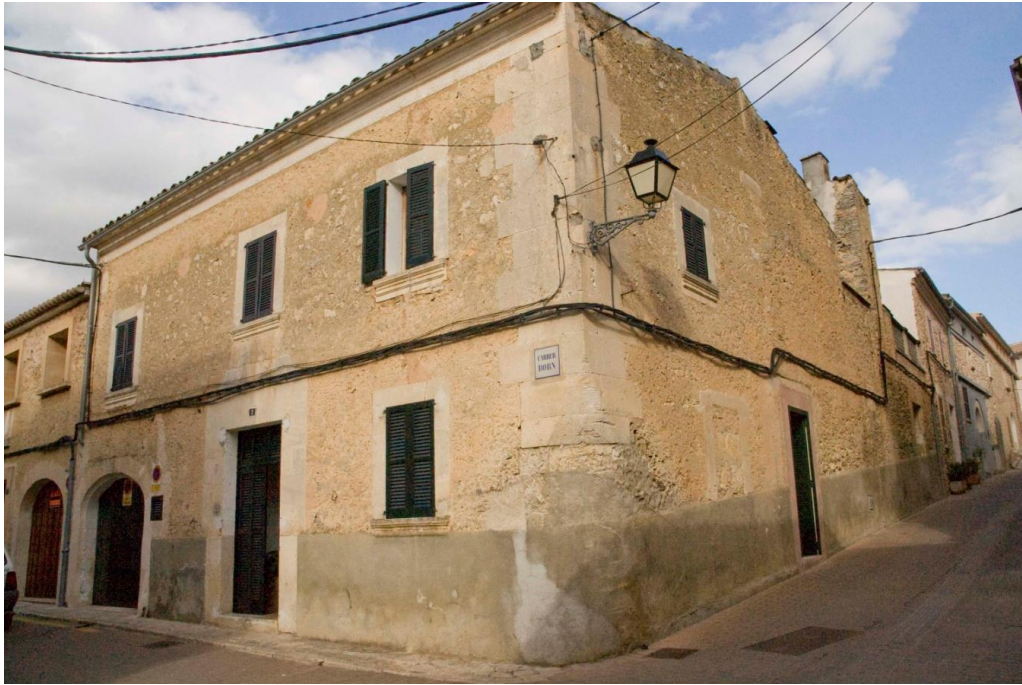
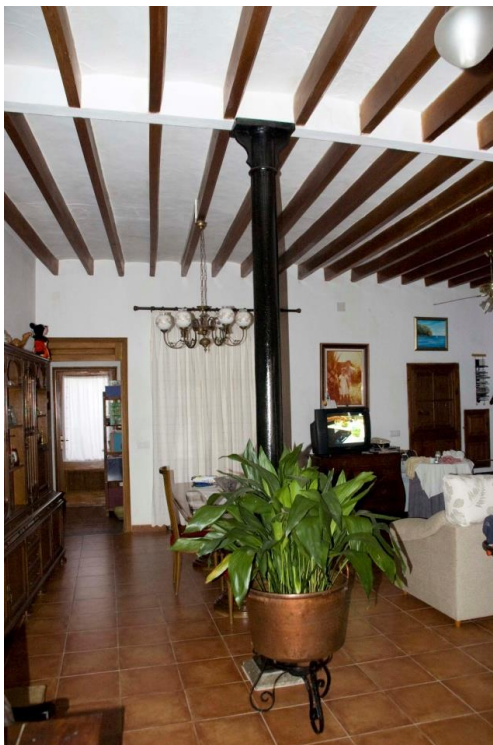
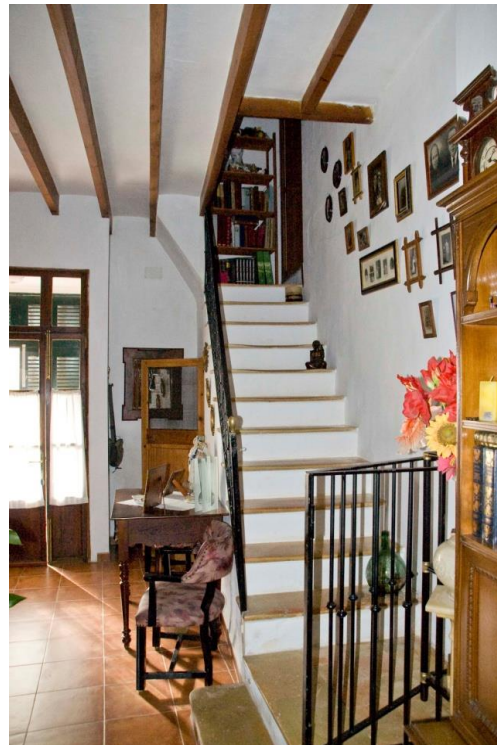
AC.016
B

Patologies en estructures No es detecten.	Patologies o defectes en murs No es detecten.
Patologies o defectes en cobertes No es detecten.	Elements que distorsionen Fils d'electricitat a la façana principal.

Actuacions per evitar perills de degradació	Termini
Manteniment	Continu
Altres	Termini
Eliminació dels fils elèctrics de la façana	Mig termini

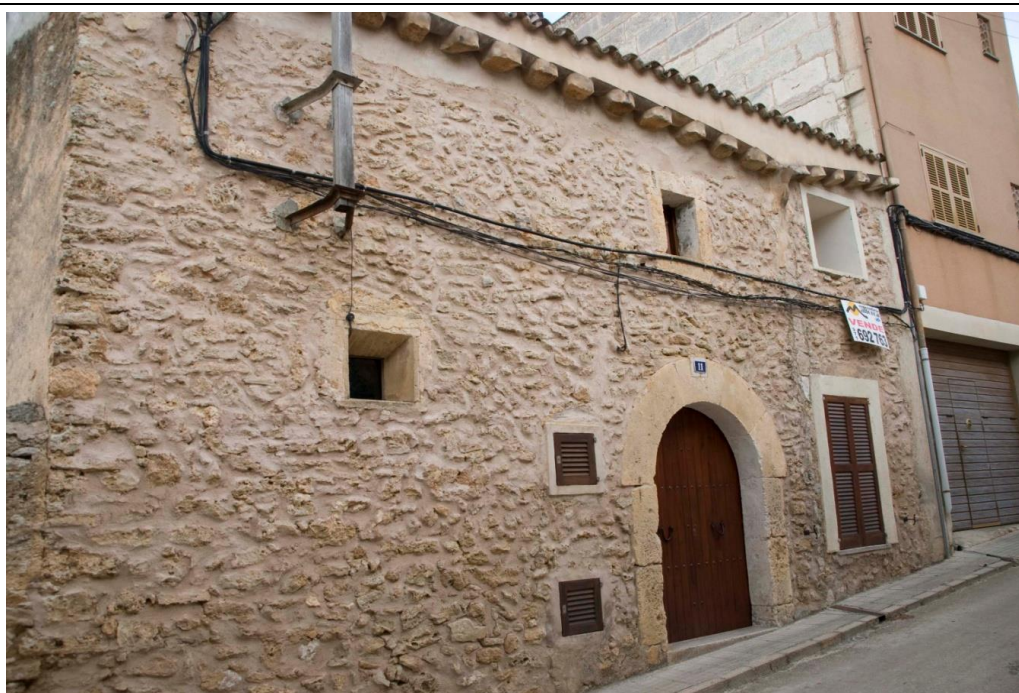
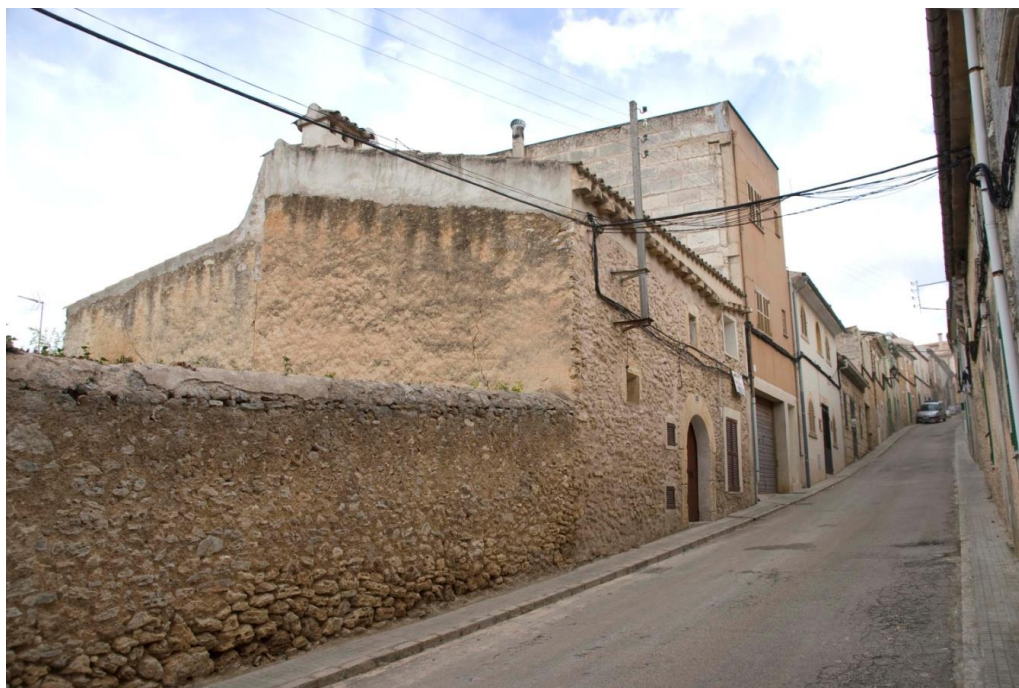
AC.026
C

Patologies en estructures No s'han pogut detectar.	Patologies o defectes en murs No s'han pogut detectar.
Patologies o defectes en cobertes No s'han pogut detectar.	Elements que distorsionen Màstil i fils d'electricitat a la façana.

Actuacions per evitar perills de degradació	Termini
Manteniment	Continu
Altres	Termini
Eliminació dels fils elèctrics de la façana	Mig termini

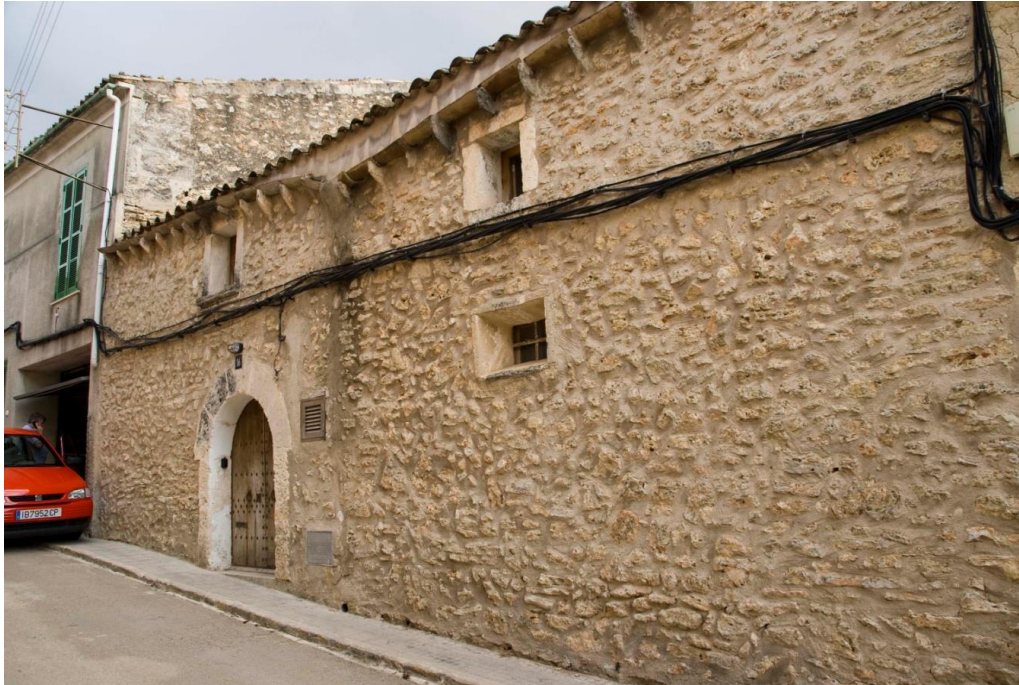
AC.027
C

Patologies en estructures No s'han pogut detectar.	Patologies o defectes en murs No s'han pogut detectar.
Patologies o defectes en cobertes No s'han pogut detectar.	Elements que distorsionen Fils d'electricitat a la façana.

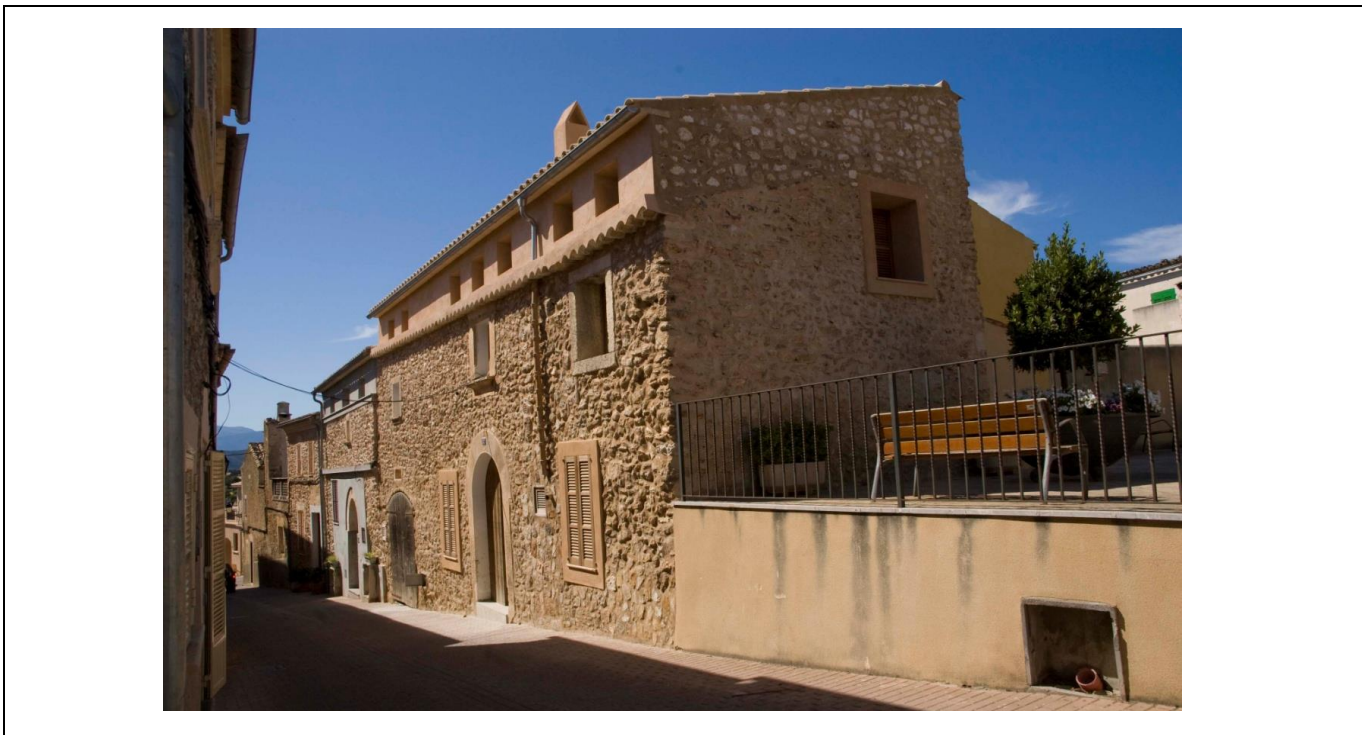
AC.029
C

Patologies en estructures No s'han pogut detectar.	Patologies o defectes en murs No s'han pogut detectar.
Patologies o defectes en cobertes No s'han pogut detectar.	Elements que distorsionen Fils d'electricitat a la façana.

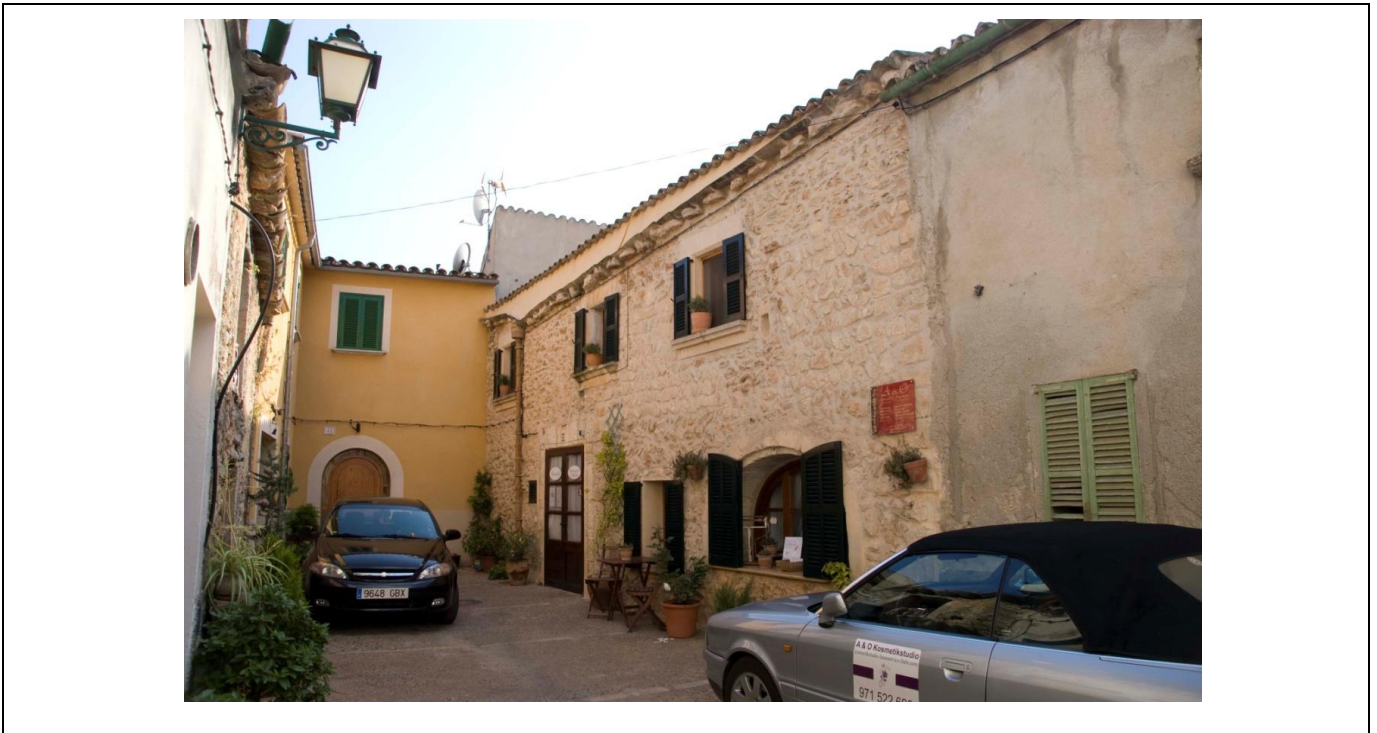
AC.030
C

Patologies en estructures No s'han pogut detectar.	Patologies o defectes en murs No s'han pogut detectar.
Patologies o defectes en cobertes No s'han pogut detectar.	Elements que distorsionen No es detecten.

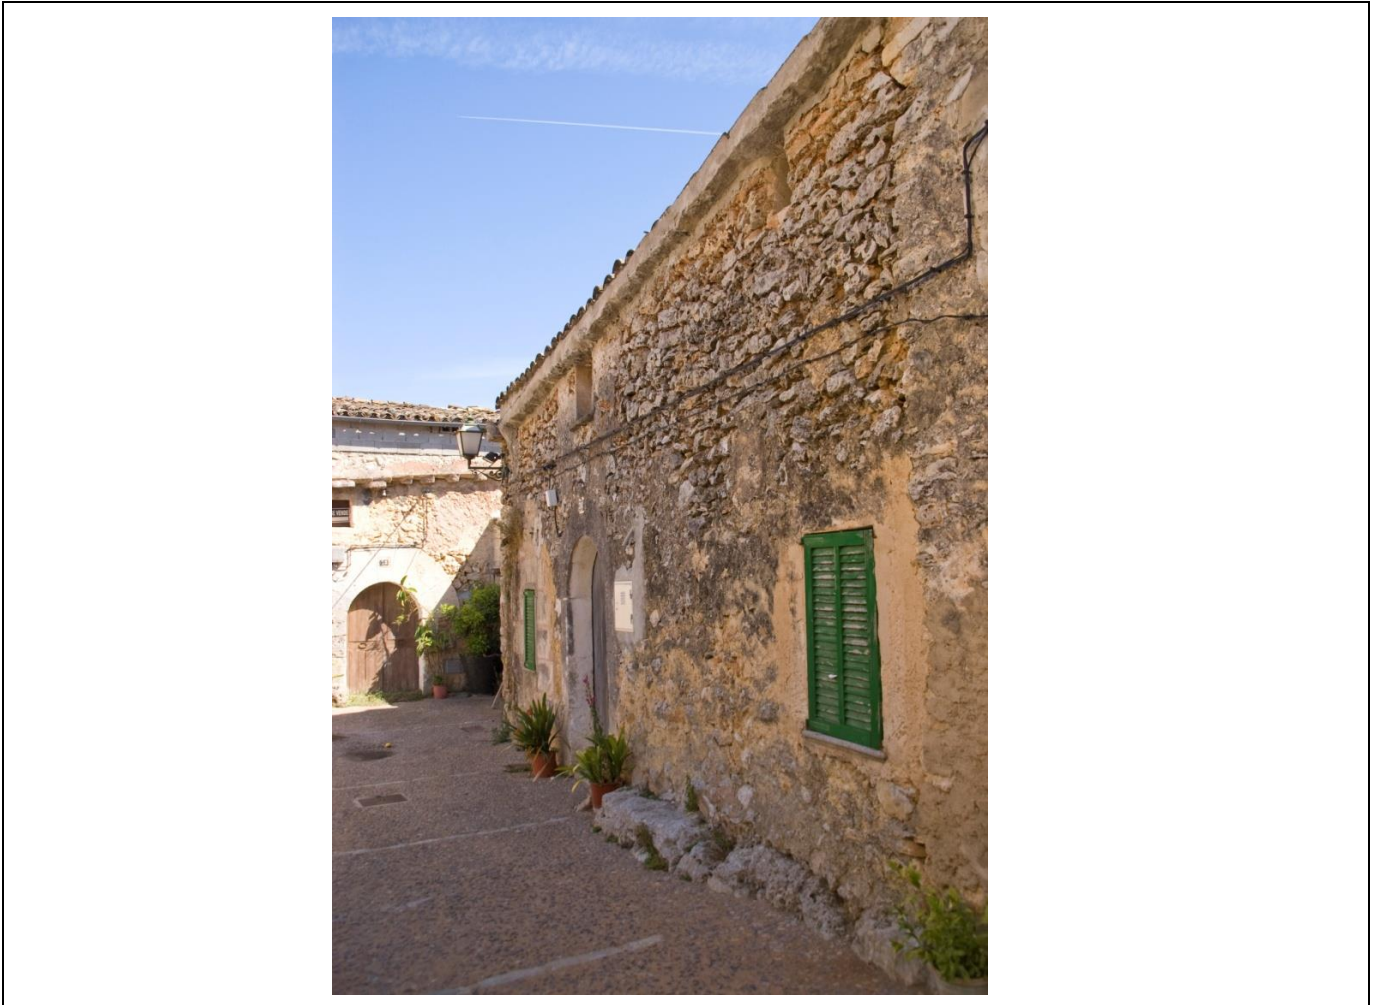
AC.031
C

Patologies en estructures No s'han pogut detectar.	Patologies o defectes en murs Humitats per capil·laritat, alveolització i pèrdua de referit.
Patologies o defectes en cobertes No s'han pogut detectar.	Elements que distorsionen Fils d'electricitat a la façana.

Actuacions per evitar perills de degradació	Termini
Manteniment	Continu
Altres	Termini
Eliminació dels fils elèctrics de la façana	Mig termini
