CATÀLEG DE PROTECCIÓ D'EDIFICIS I ELEMENTS D'INTERÈS HISTÒRIC,
ARQUITECTÒNIC I PAISATGÍSTIC DEL TERME MUNICIPAL DE LLUBÍ

04 AC – ARQUITECTURA I ENGINYERIA CIVIL URBANA

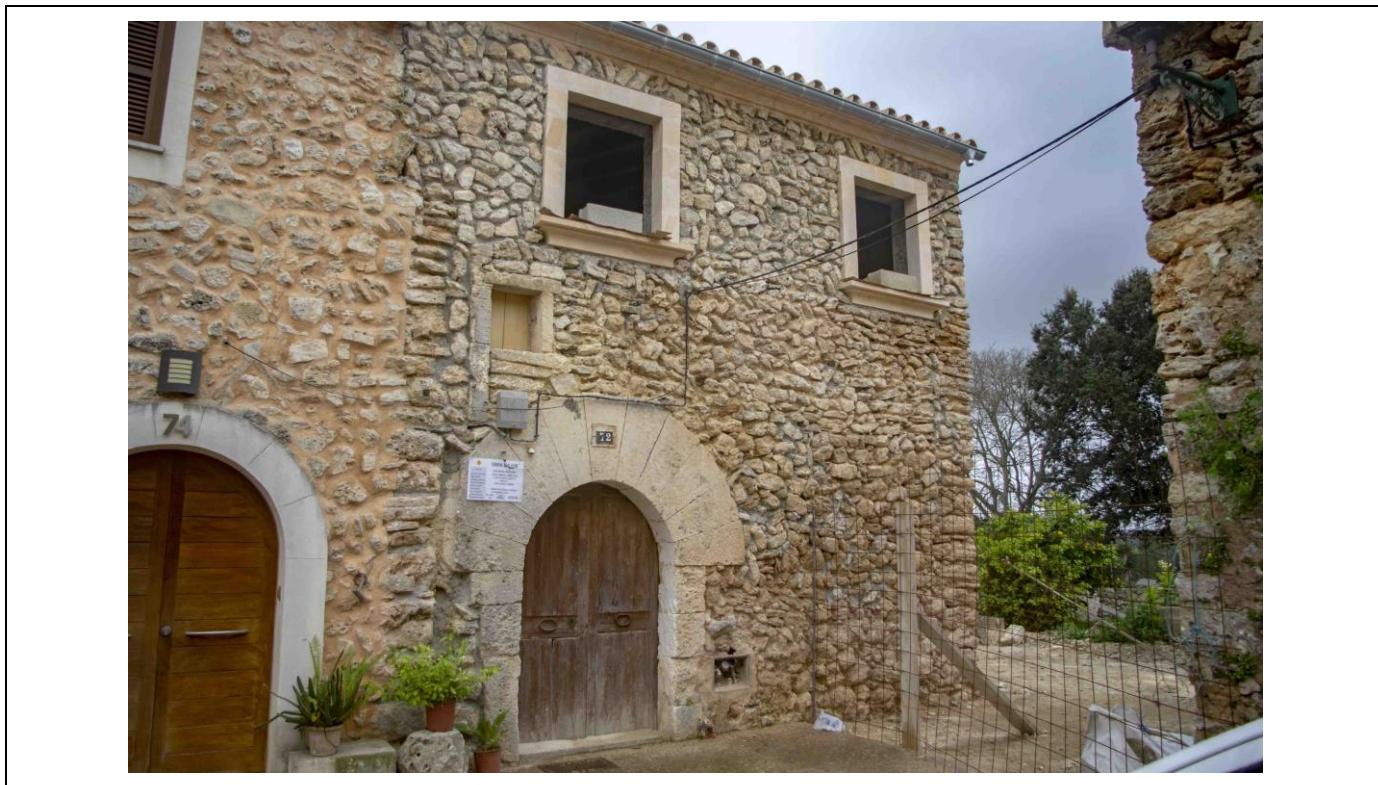
AC.032
C

Patologies en estructures No s'han detectat.	Patologies o defectes en murs No s'han detectat.
Patologies o defectes en cobertes No s'han detectat.	Elements que distorsionen Fils d'electricitat a la façana.

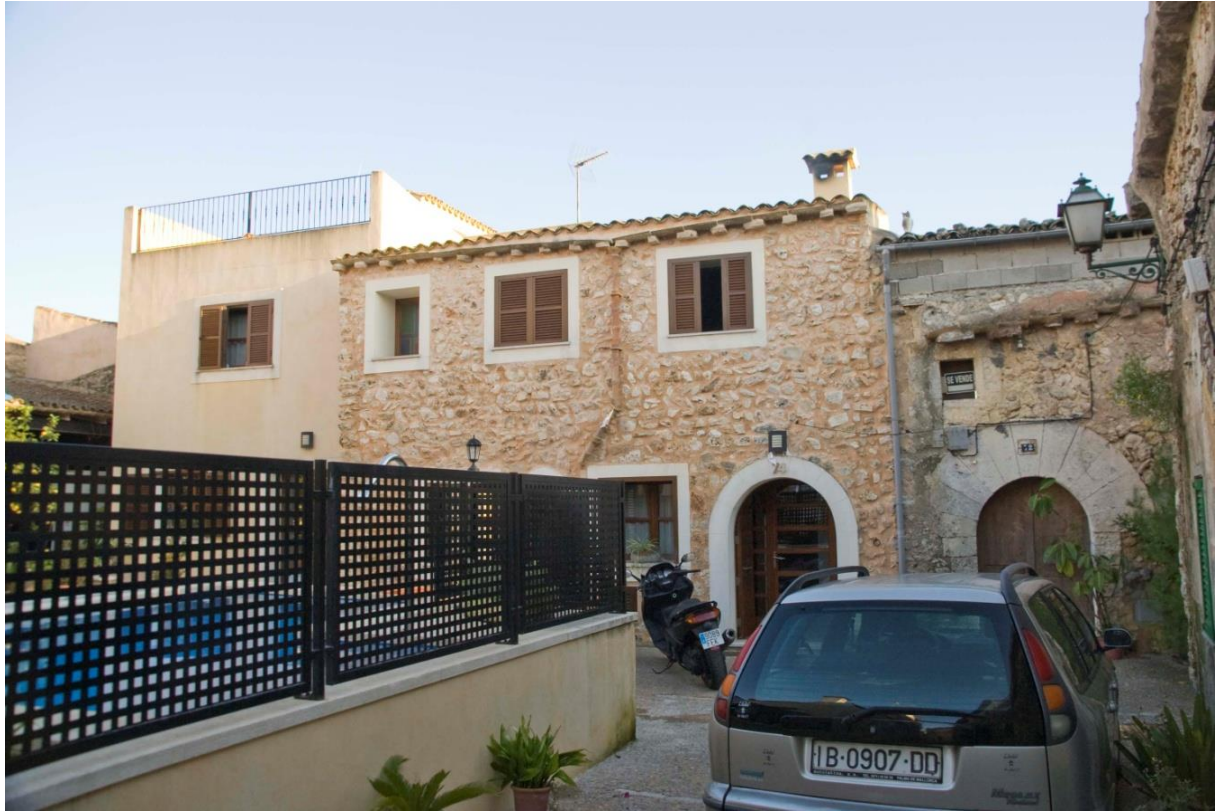
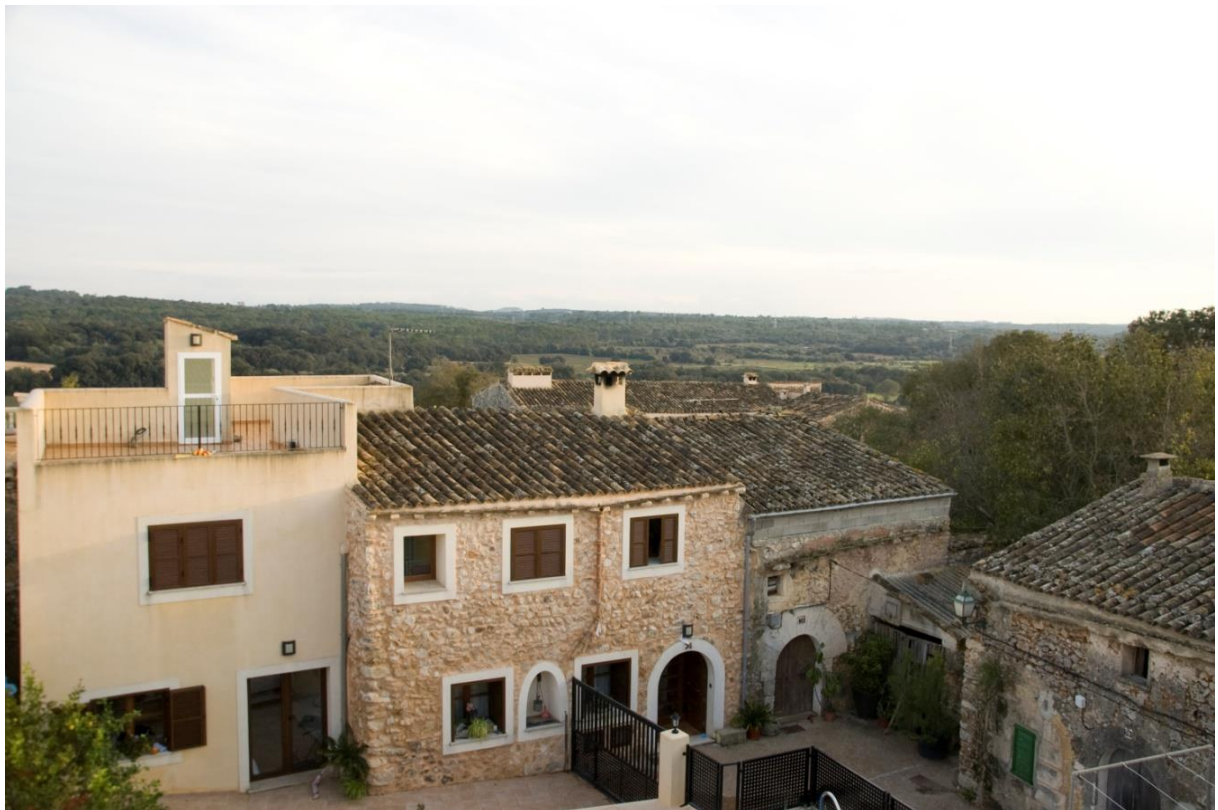
AC.033
C

Patologies en estructures No s'han pogut detectar.	Patologies o defectes en murs No es detecten.
Patologies o defectes en cobertes No s'han pogut detectar.	Elements que distorsionen Barrera col·locada perpendicularment al mur.

Actuacions per evitar perills de degradació	Termini
Manteniment	Continu
Altres	Termini
Eliminació dels fils elèctrics de la façana	Mig termini

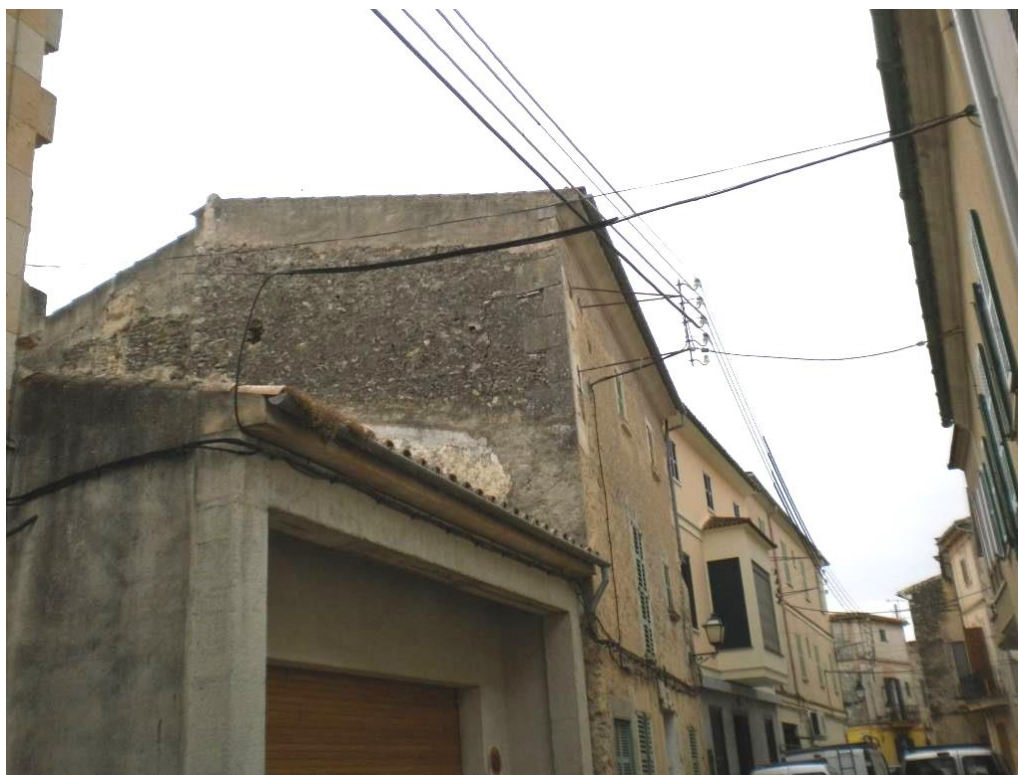
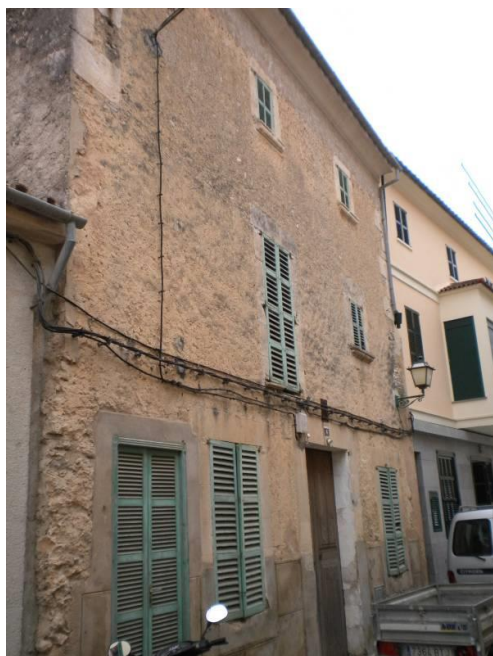
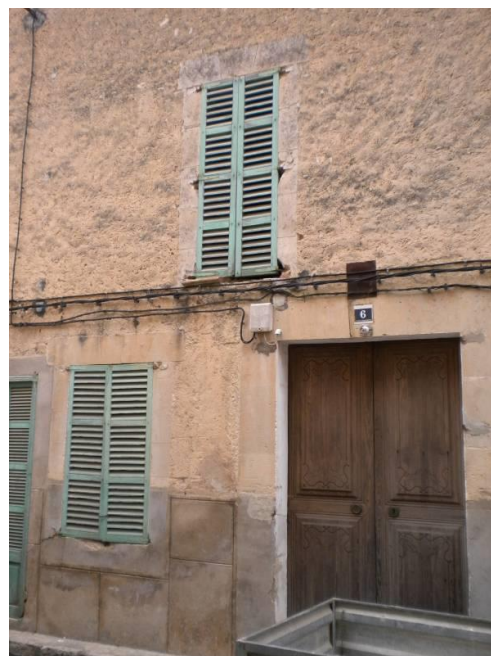
AC.034
C

Patologies en estructures No s'han pogut detectar.	Patologies o defectes en murs No s'han pogut detectar.
Patologies o defectes en cobertes No s'han pogut detectar.	Elements que distorsionen Fils d'electricitat a la façana.

Actuacions per evitar perills de degradació	Termini
Manteniment	Continu
Altres	Termini
Eliminació dels fils elèctrics de la façana	Mig termini
Adaptació estètica de la portassa	Curt termini

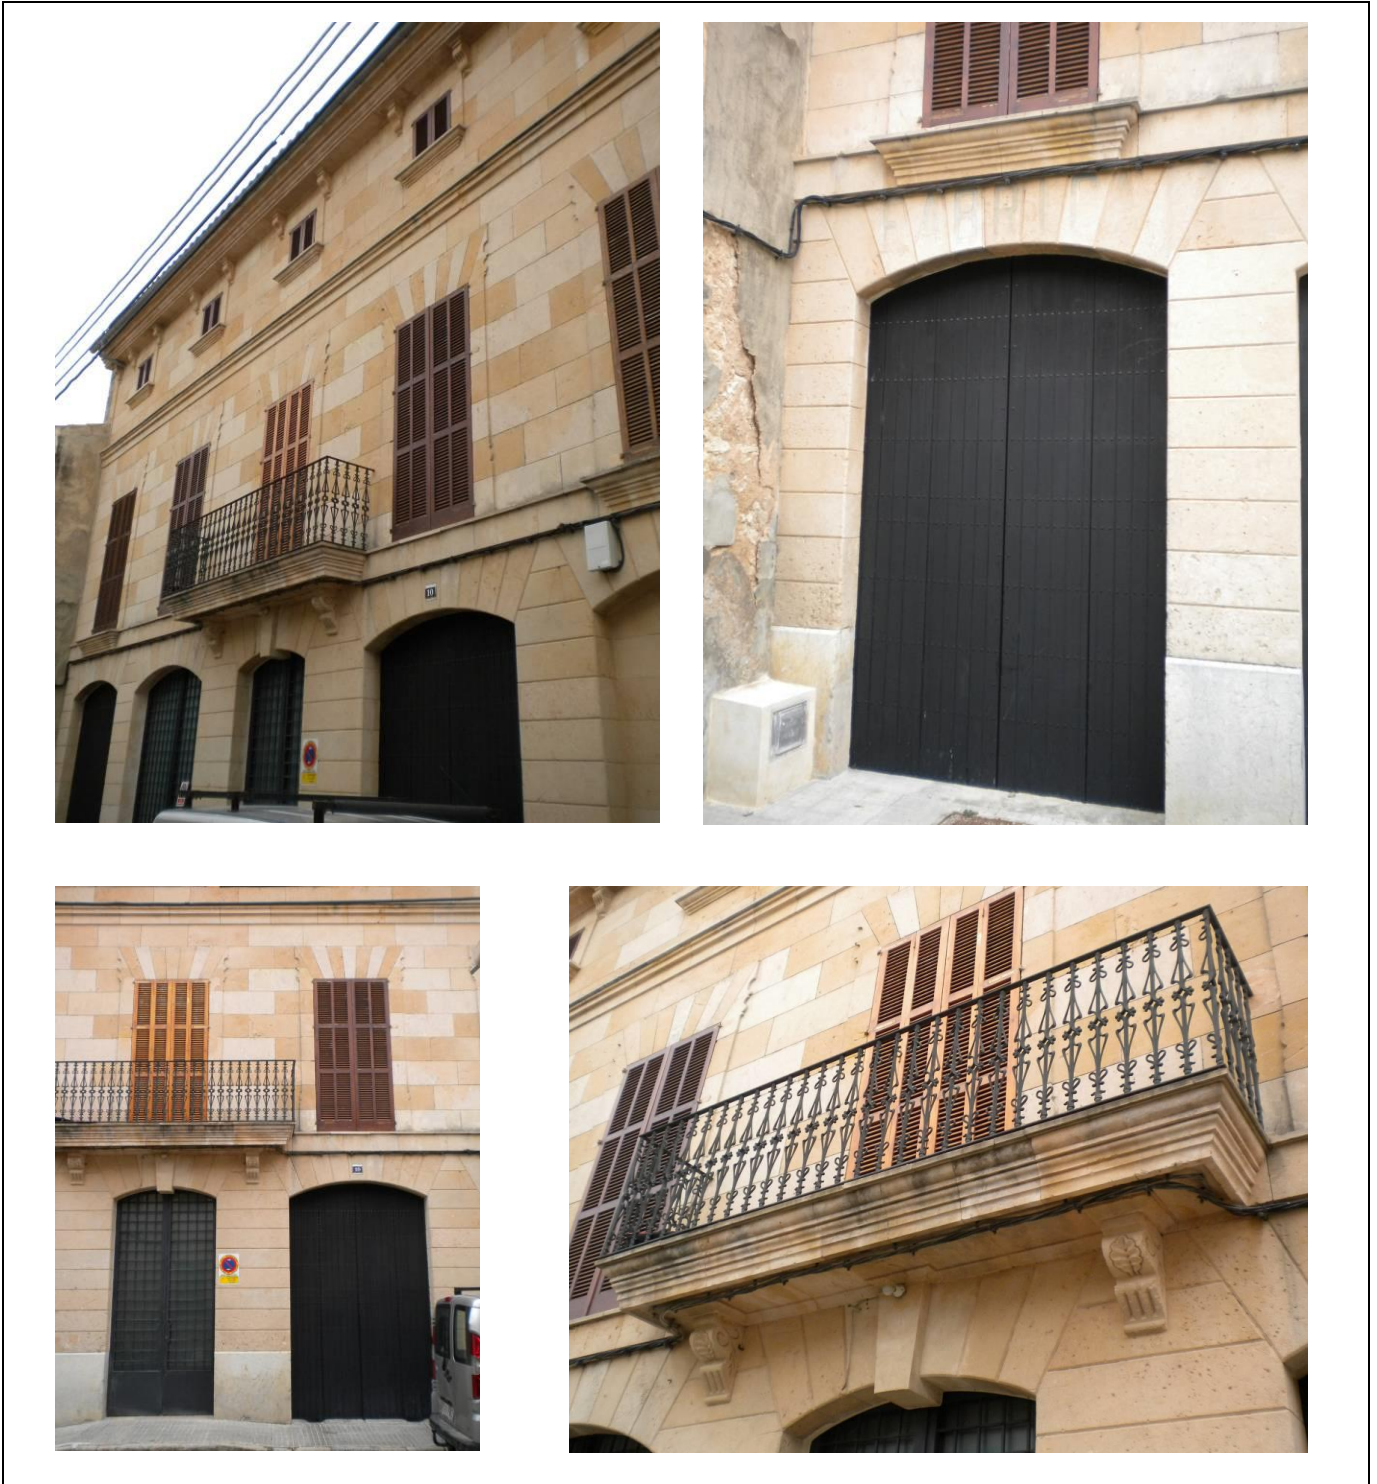
AC.035
A2

Patologies en estructures No s'han pogut detectar.	Patologies o defectes en murs No es detecten.
Patologies o defectes en cobertes No s'han pogut detectar.	Elements que distorsionen Fils d'electricitat a la façana.

Actuacions per evitar perills de degradació	Termini
Manteniment	Continu
Altres	Termini
Eliminació dels fils elèctrics de la façana	Mig termini

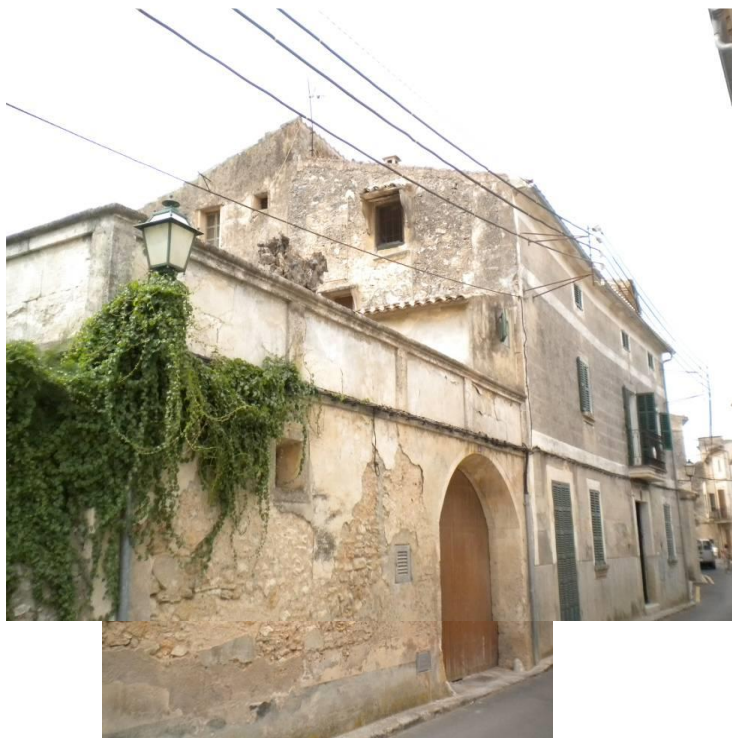
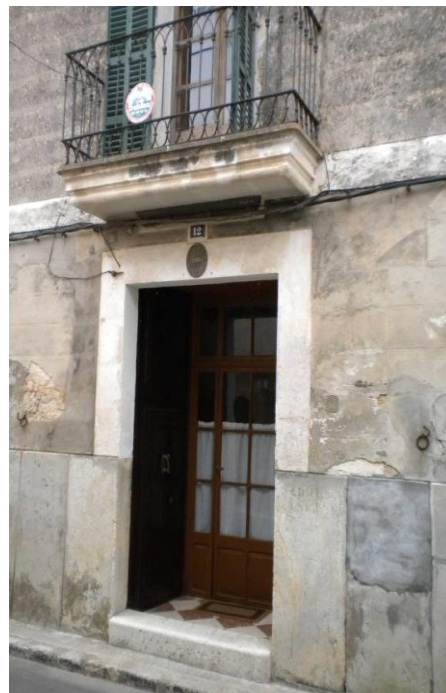
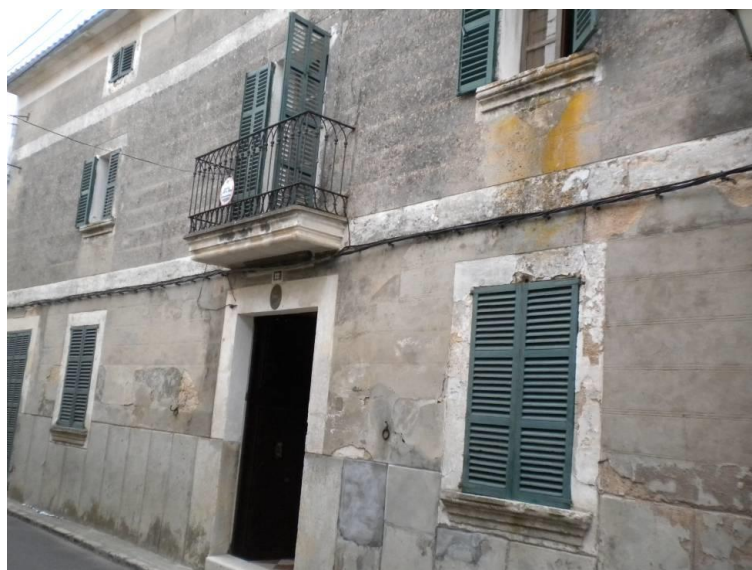
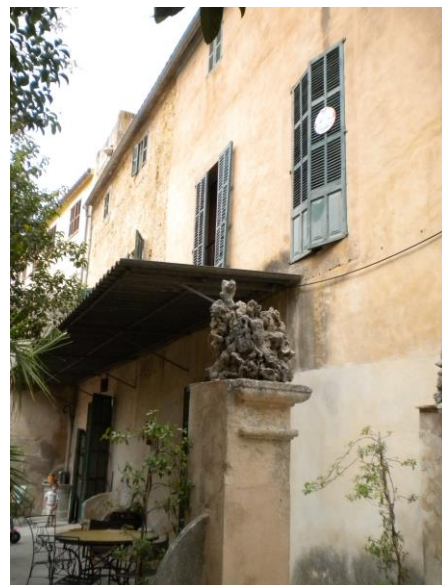
AC.036
B

Patologies en estructures No es detecten.	Patologies o defectes en murs No es detecten.
Patologies o defectes en cobertes No es detecten.	Elements que distorsionen Fils d'electricitat a la façana.

Actuacions per evitar perills de degradació	Termini
Manteniment	Continu
Altres	Termini
Eliminació dels fils elèctrics de la façana	Mig termini

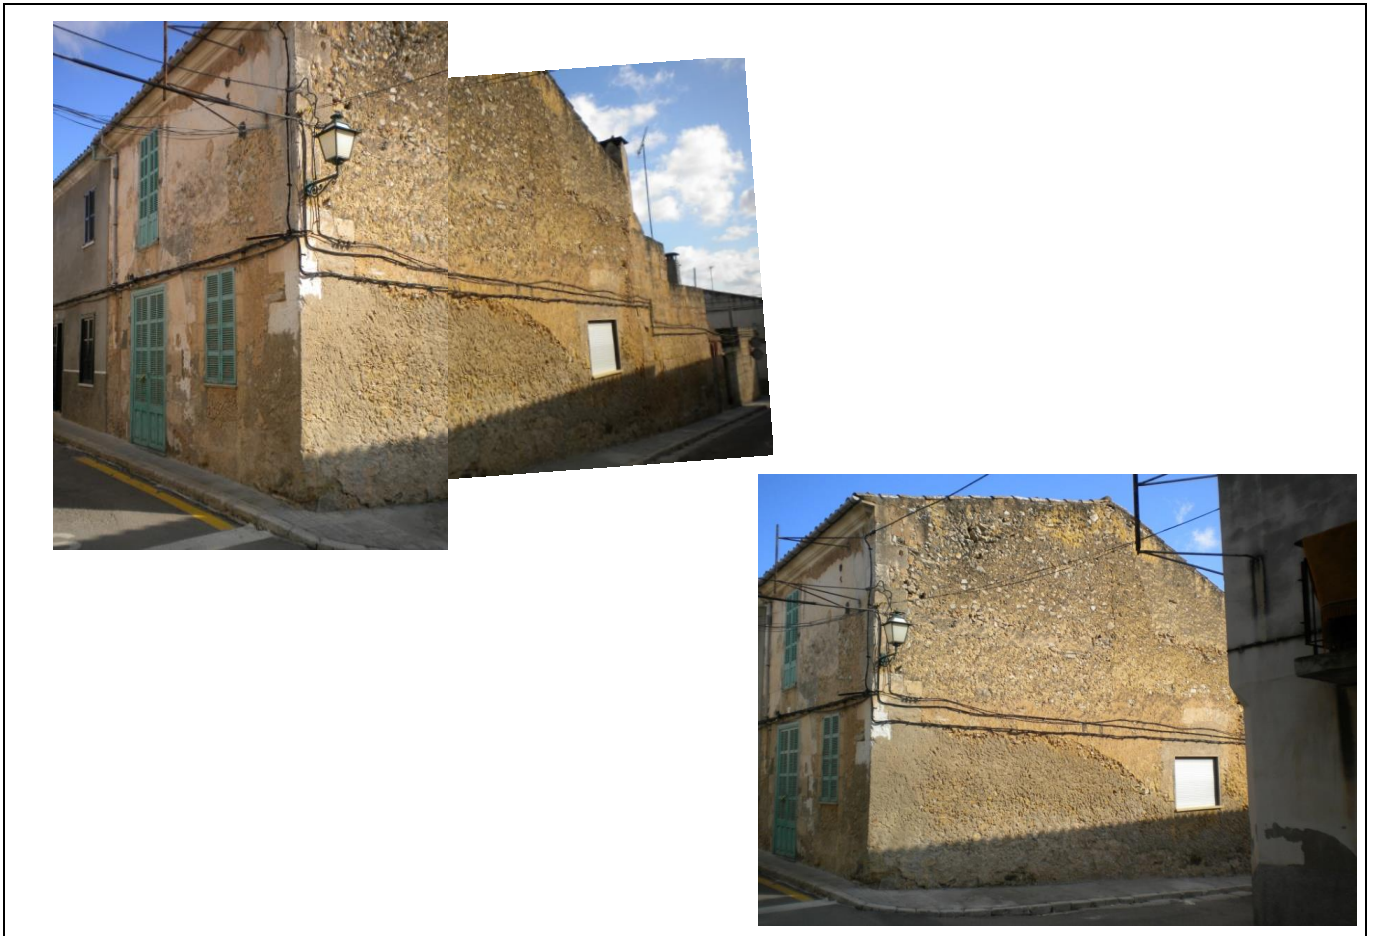
AC.037
C

Patologies en estructures	Patologies o defectes en murs
	Façana principal. El referit de la façana es troba en molt mal estat de conservació.
Patologies o defectes en cobertes	Elements que distorsionen
	Fils d'electricitat a la façana. Finestra a la façana lateral.

Reformes, factors ambientals i deteriorament general per trobar-se deshabitada.

Actuacions per evitar perills de degradació	Termini
Manteniment	Continu
Altres	Termini
Eliminació dels fils elèctrics de la façana	Mig termini

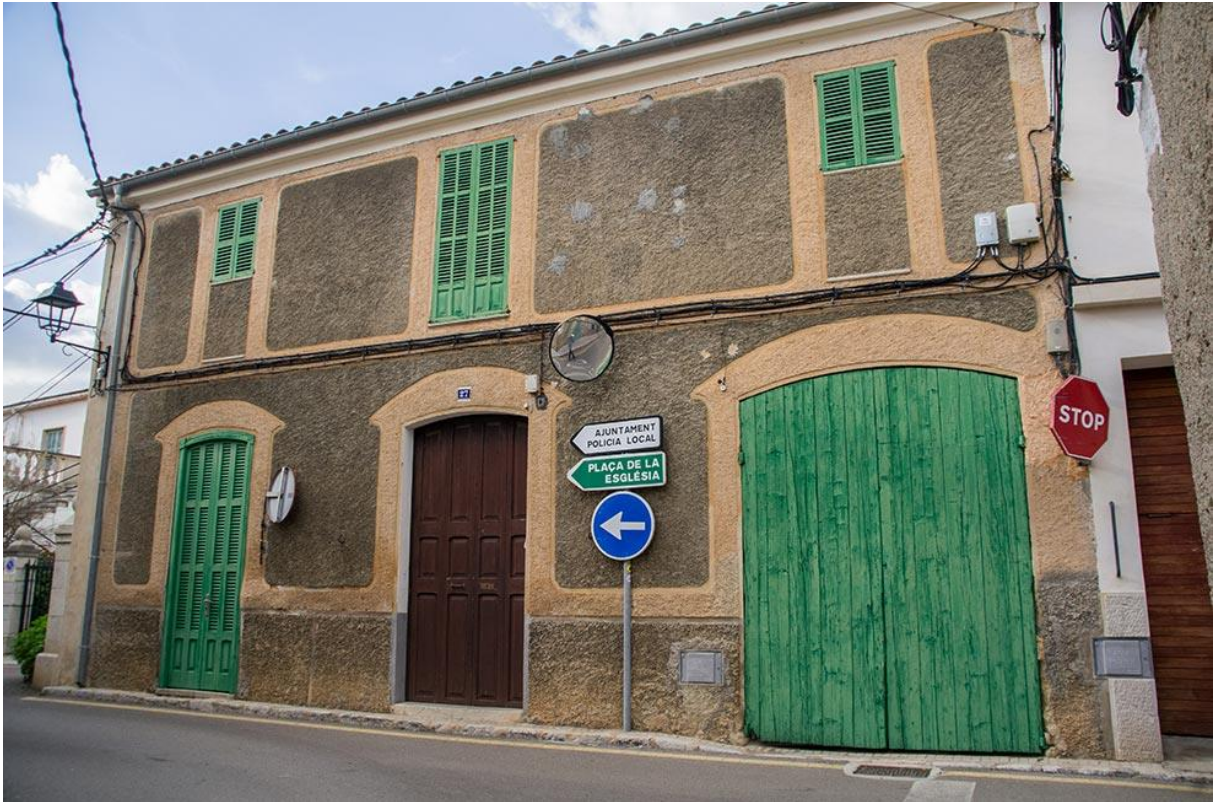
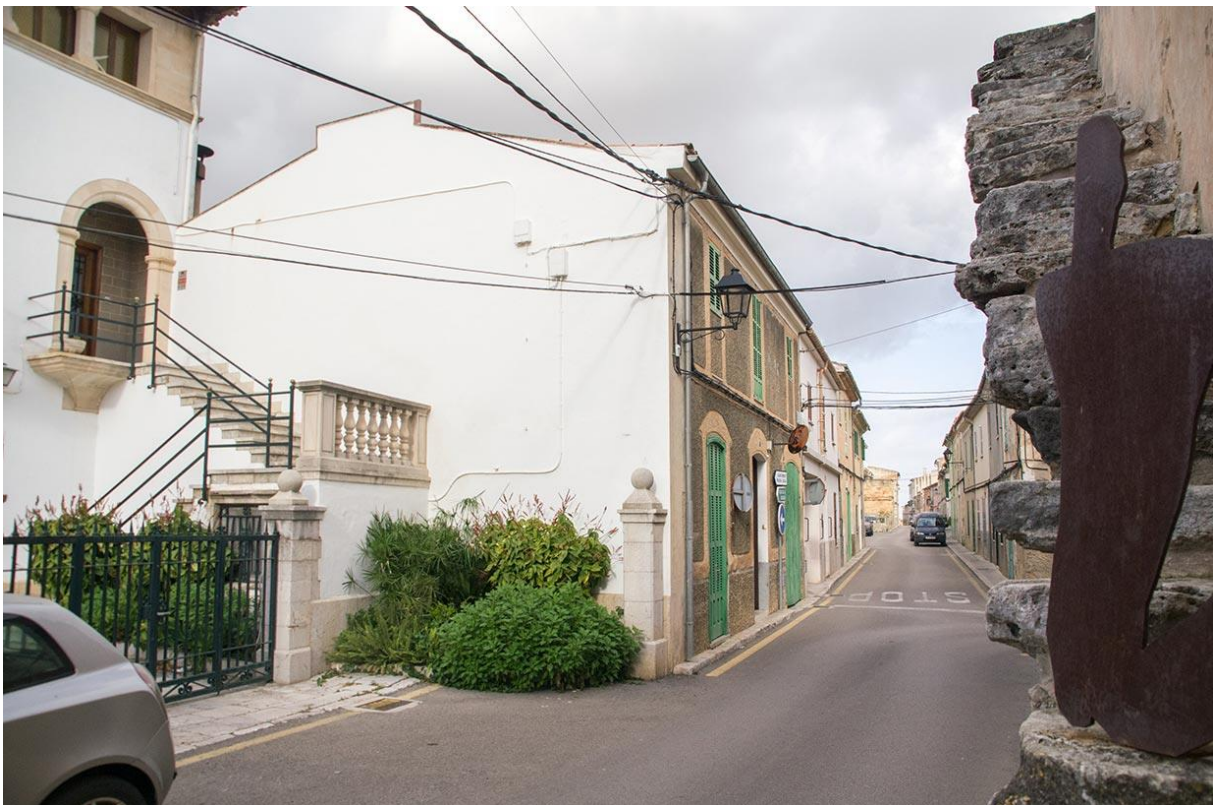
AC.038
C

Patologies en estructures No s'han pogut detectar.	Patologies o defectes en murs No s'han pogut detectar.
Patologies o defectes en cobertes No s'han pogut detectar.	Elements que distorsionen Fils d'electricitat a la façana.

Actuacions per evitar perills de degradació	Termini
Manteniment	Continu
Altres	Termini
Eliminació dels fils elèctrics de la façana	Mig termini

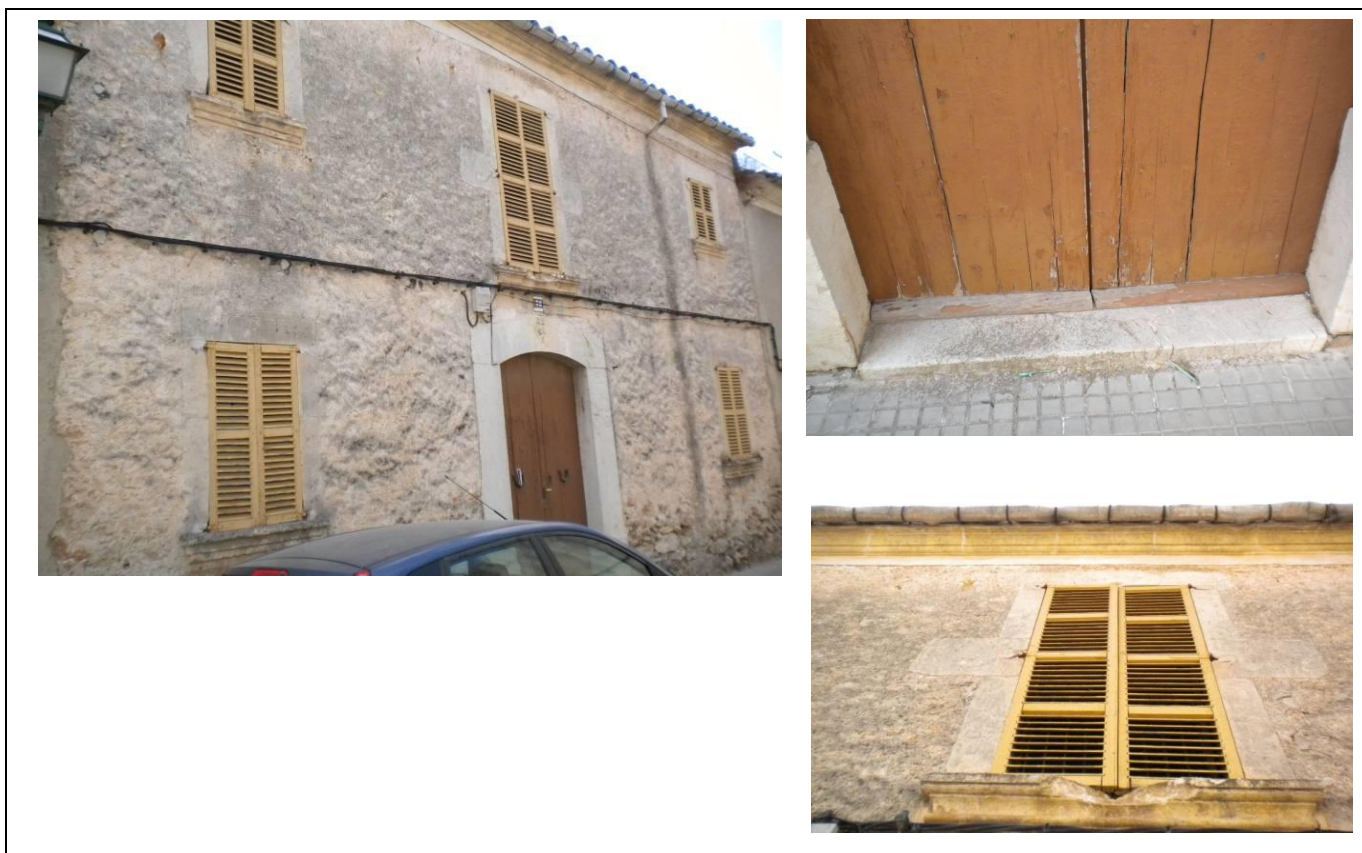
AC.039
C

Patologies o defectes en murs
La façana té lleugers desperfectes a l'arrebossat, així com humitats provocades per la baixant de l'aigua. Les motlures de pedra dels ampits es troben en mal estat de conservació.

Actuacions per evitar perills de degradació	Termini
Manteniment	Continu
Altres	Termini
Eliminació dels fils elèctrics de la façana	Mig termini

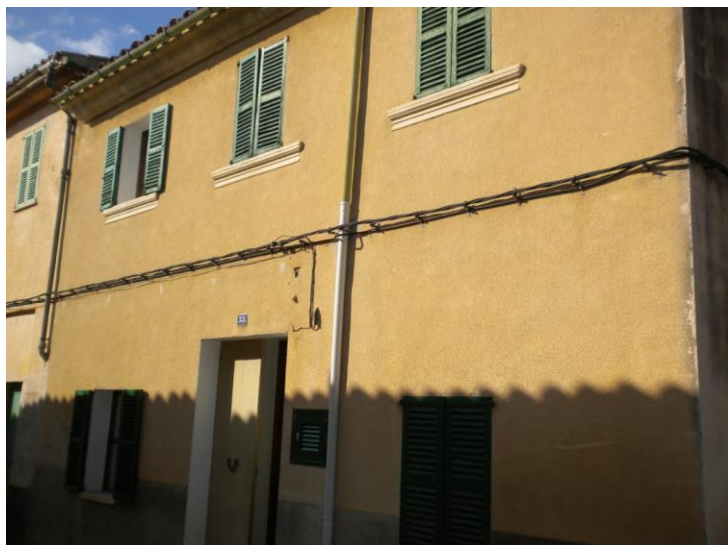
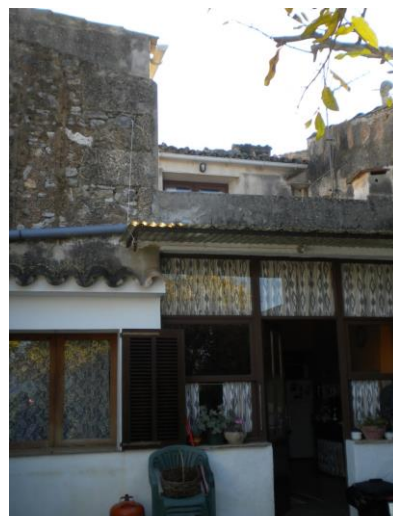
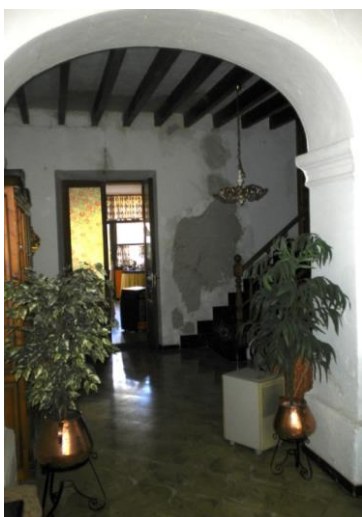
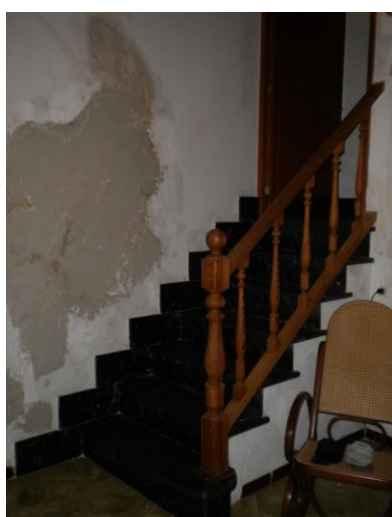
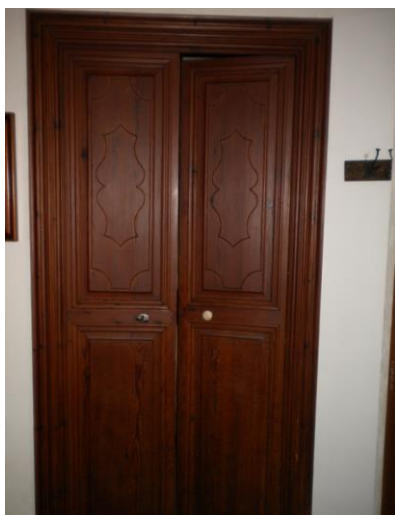
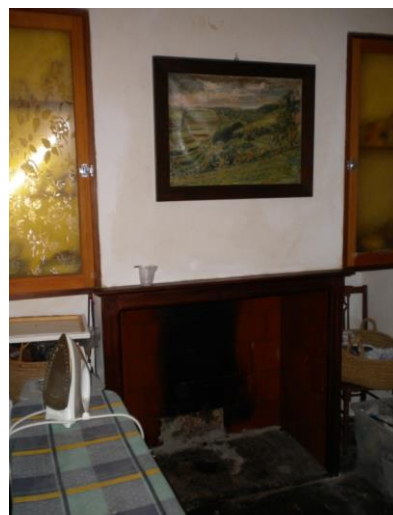
AC.040
B

Patologies en estructures	Patologies o defectes en murs
	Humitats
Patologies o defectes en cobertes	Elements que distorsionen
Filtracions	Fils d'electricitat a la façana.

Actuacions per evitar perills de degradació	Termini
Manteniment	Continu
Altres	Termini
Eliminació dels fils elèctrics de la façana	Mig termini

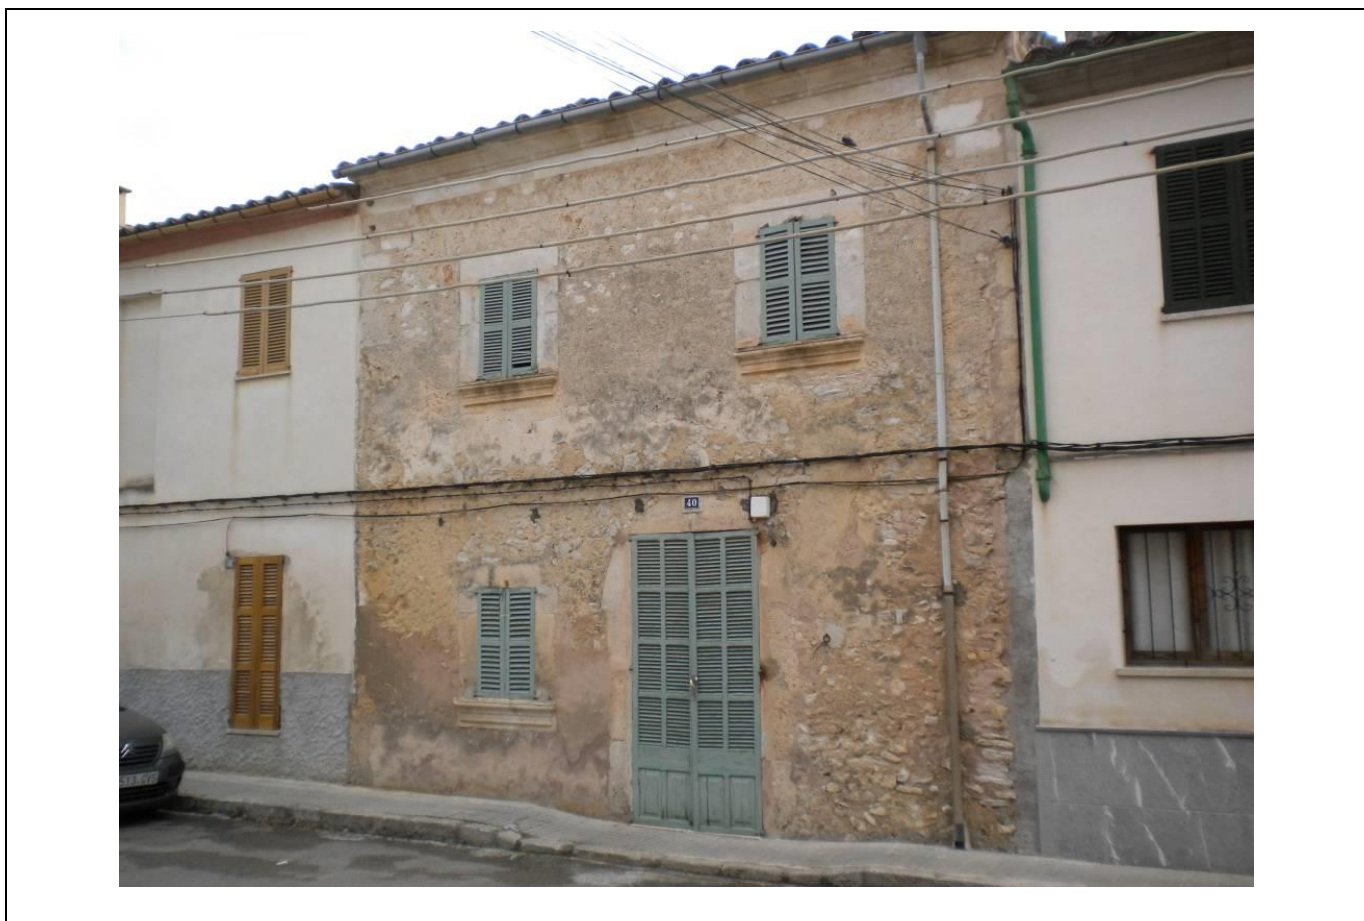
AC.041
C

Patologies en estructures No s'han pogut detectar.	Patologies o defectes en murs El referit de la façana en mal estat de conservació.
Patologies o defectes en cobertes No s'han pogut detectar.	Elements que distorsionen Fils d'electricitat a la façana.

Actuacions per evitar perills de degradació	Termini
Manteniment	Continu
Altres	Termini
Eliminació dels fils elèctrics de la façana	Mig termini

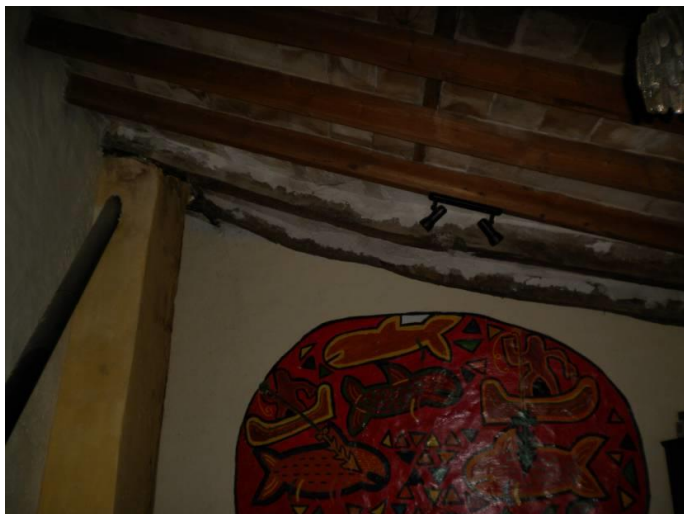
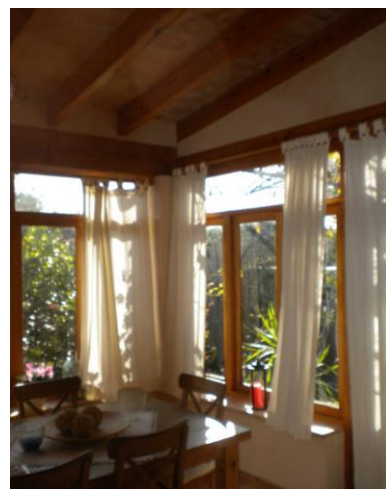
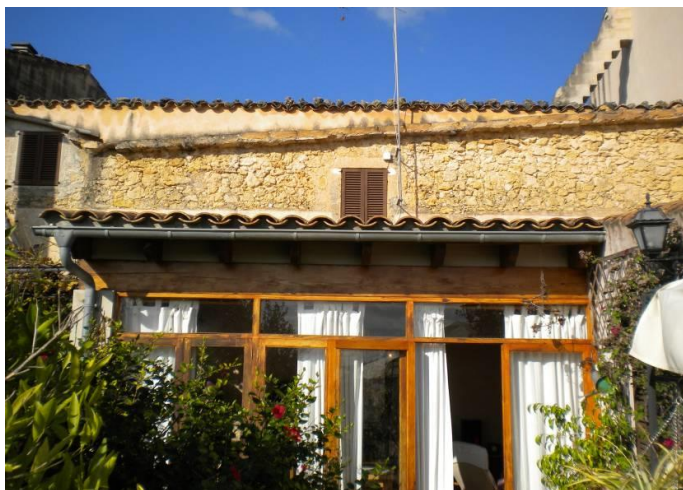
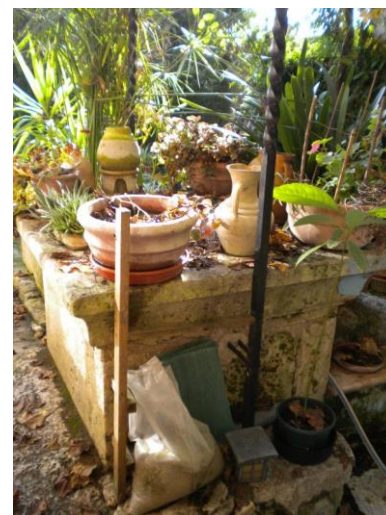
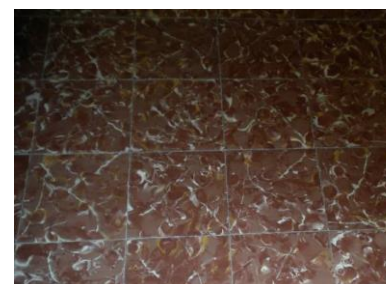
AC.043
B

Patologies en estructures No s'han pogut detectar.	Patologies o defectes en murs Desperfectes lleugers a l'arrebossat de les façanes.
Patologies o defectes en cobertes No s'han pogut detectar.	Elements que distorsionen Fils d'electricitat a la façana.

Actuacions per evitar perills de degradació	Termini
Manteniment	Continu
Altres	Termini
Eliminació dels fils elèctrics de la façana	Mig termini

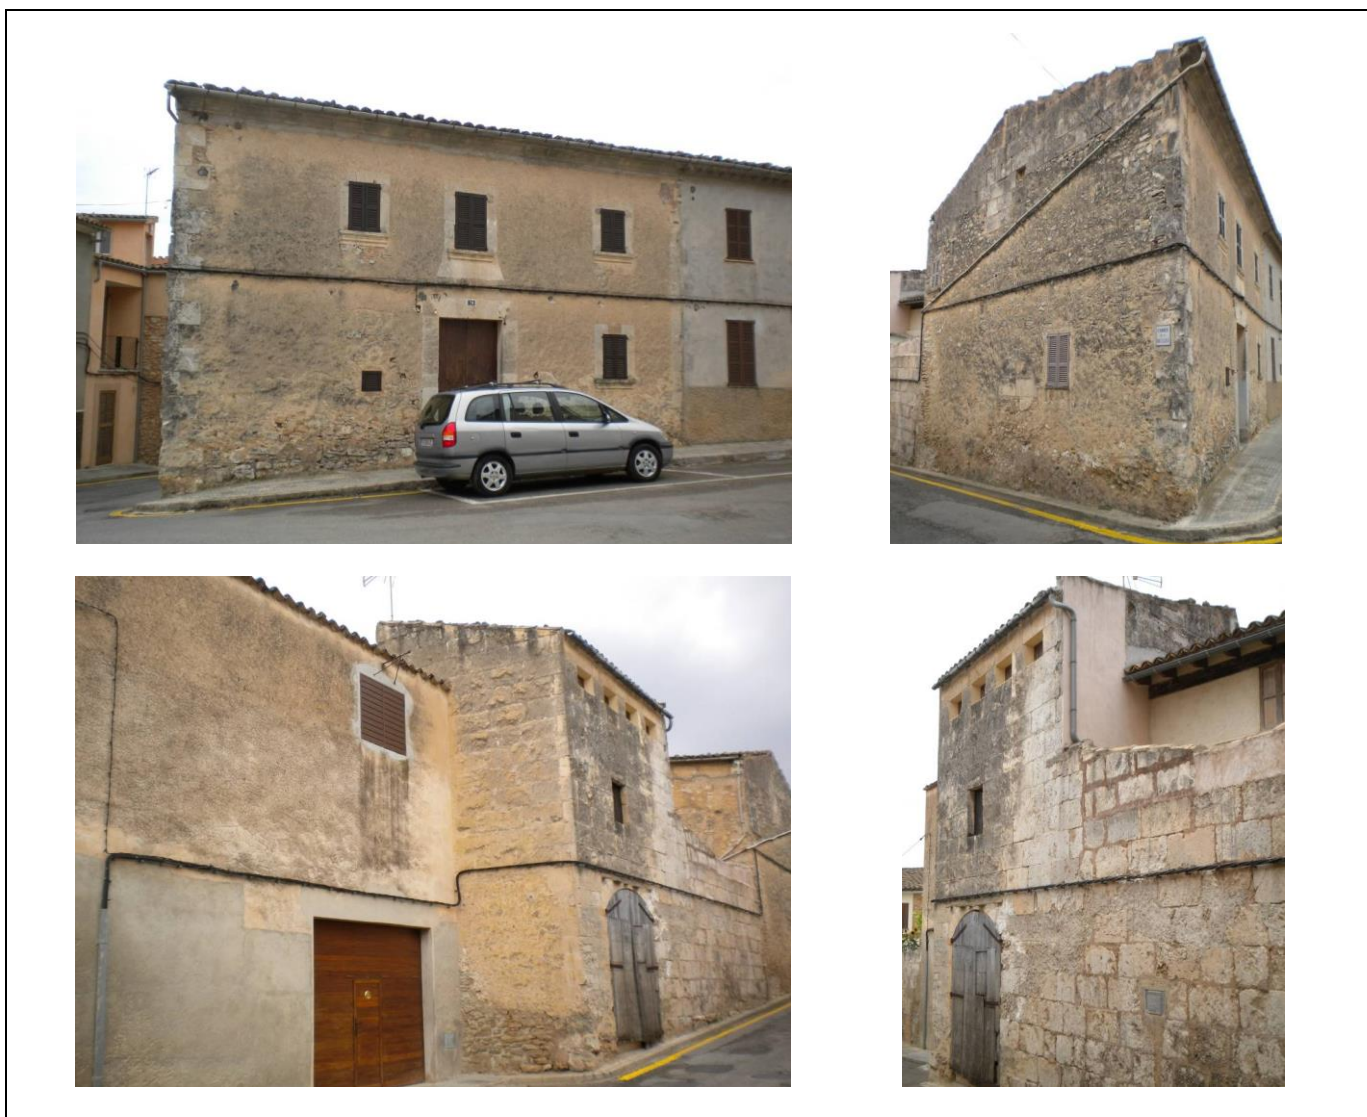
AC.044
C

Patologies en estructures No s'han detectat.	Patologies o defectes en murs No s'han detectat.
Patologies o defectes en cobertes No s'han detectat.	Elements que distorsionen Fils d'electricitat a la façana.

Actuacions per evitar perills de degradació	Termini
Manteniment	Continu
Altres	Termini
Eliminació dels fils elèctrics de la façana	Mig termini

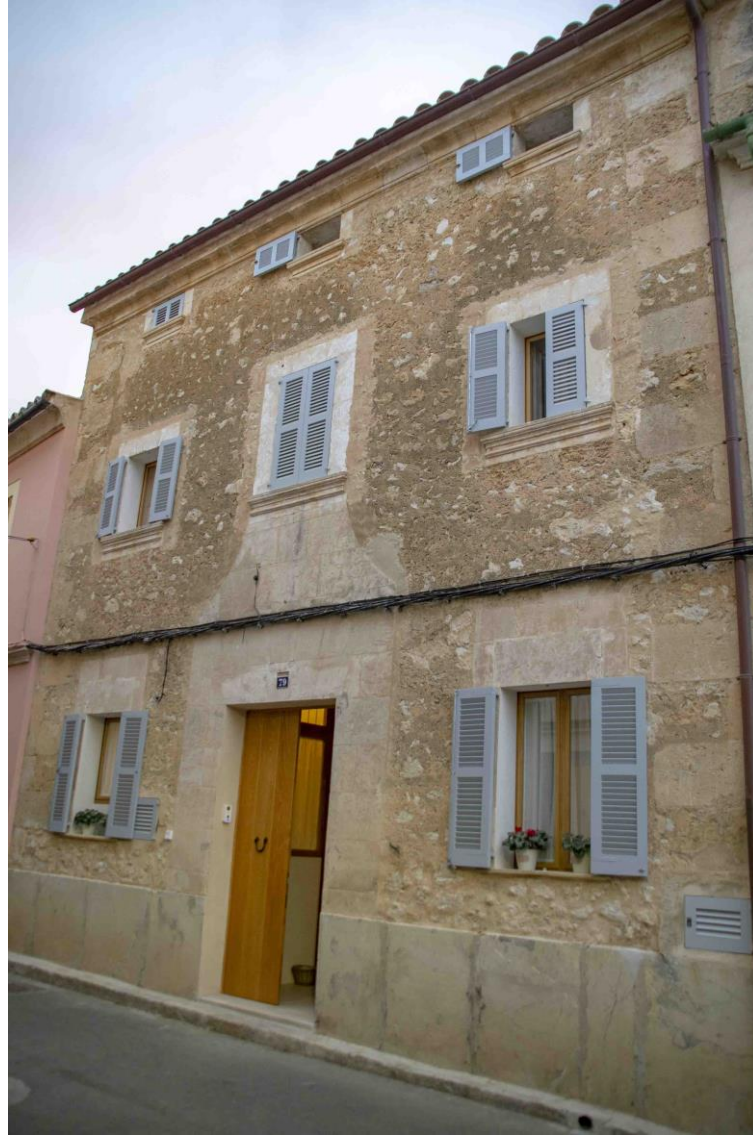
AC.045
B

Patologies en estructures No s'han pogut detectar.	Patologies o defectes en murs No s'han pogut detectar.
Patologies o defectes en cobertes No s'han pogut detectar.	Elements que distorsionen Fils d'electricitat a la façana.

Actuacions per evitar perills de degradació	Termini
Manteniment	Continu
Altres	Termini
Eliminació dels fils elèctrics de la façana	Mig termini

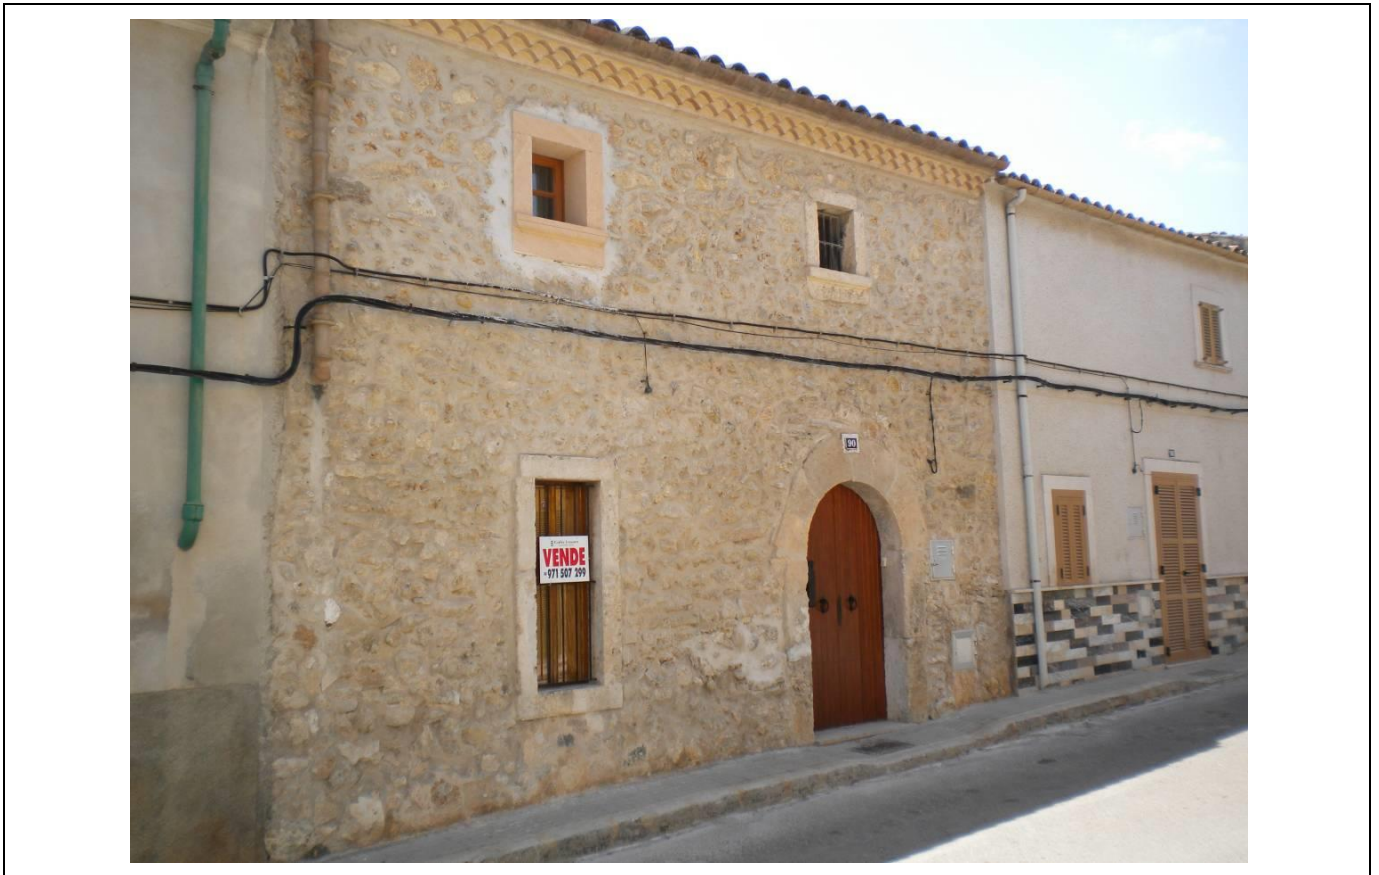
AC.046
C

Patologies en estructures No s'han pogut detectar.	Patologies o defectes en murs No s'han pogut detectar.
Patologies o defectes en cobertes No s'han pogut detectar.	Elements que distorsionen Fils d'electricitat a la façana i senyalística.

Actuacions per evitar perills de degradació	Termini
Manteniment	Continu
Altres	Termini
Eliminació dels fils elèctrics de la façana	Mig termini

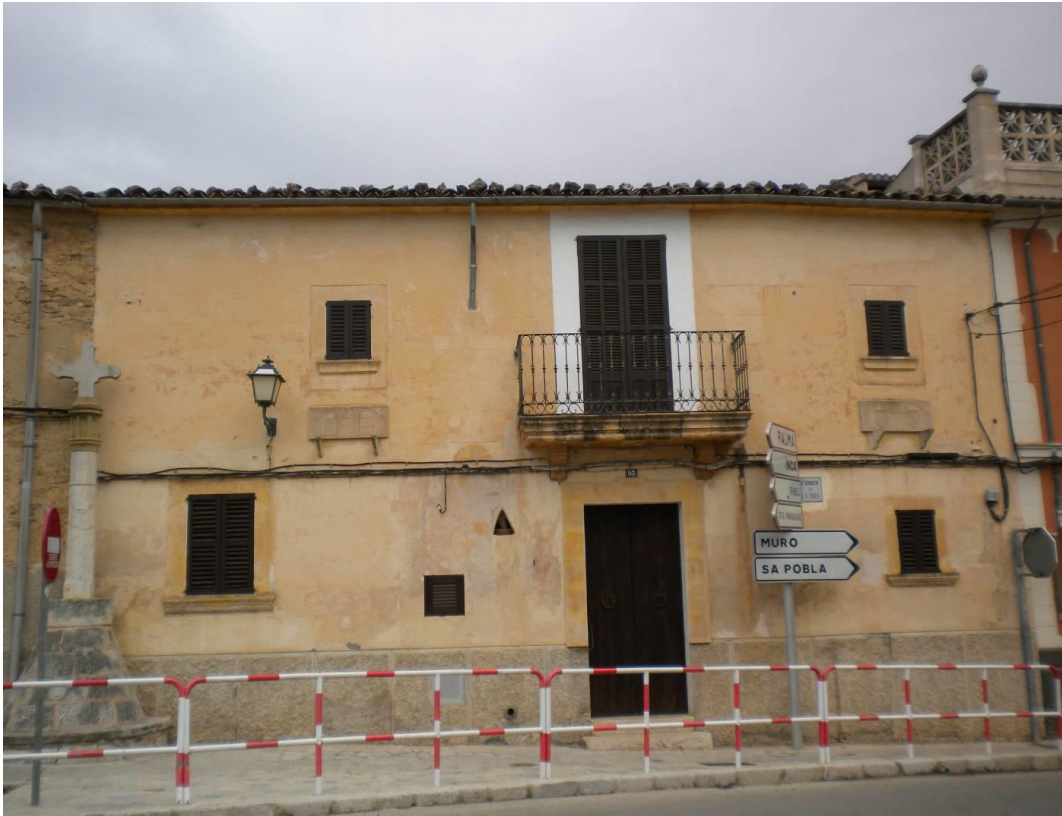
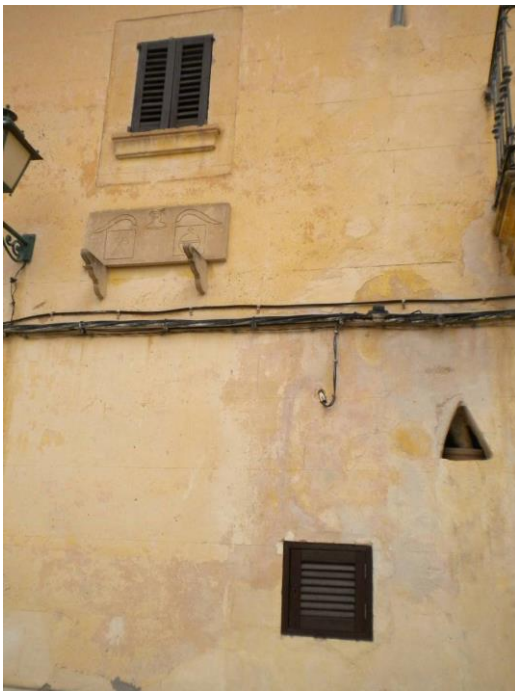
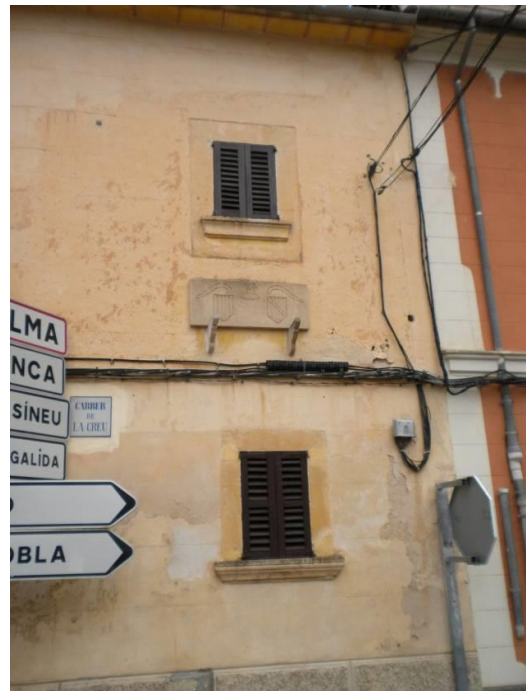
AC.047
B

Patologies en estructures No s'han pogut detectar.	Patologies o defectes en murs No s'han pogut detectar.
Patologies o defectes en cobertes No s'han pogut detectar.	Elements que distorsionen Fils d'electricitat a la façana.
