CATÀLEG DE PROTECCIÓ D'EDIFICIS I ELEMENTS D'INTERÈS HISTÒRIC,
ARQUITECTÒNIC I PAISATGÍSTIC DEL TERME MUNICIPAL DE LLUBÍ

04 AC – ARQUITECTURA I ENGINYERIA CIVIL URBANA

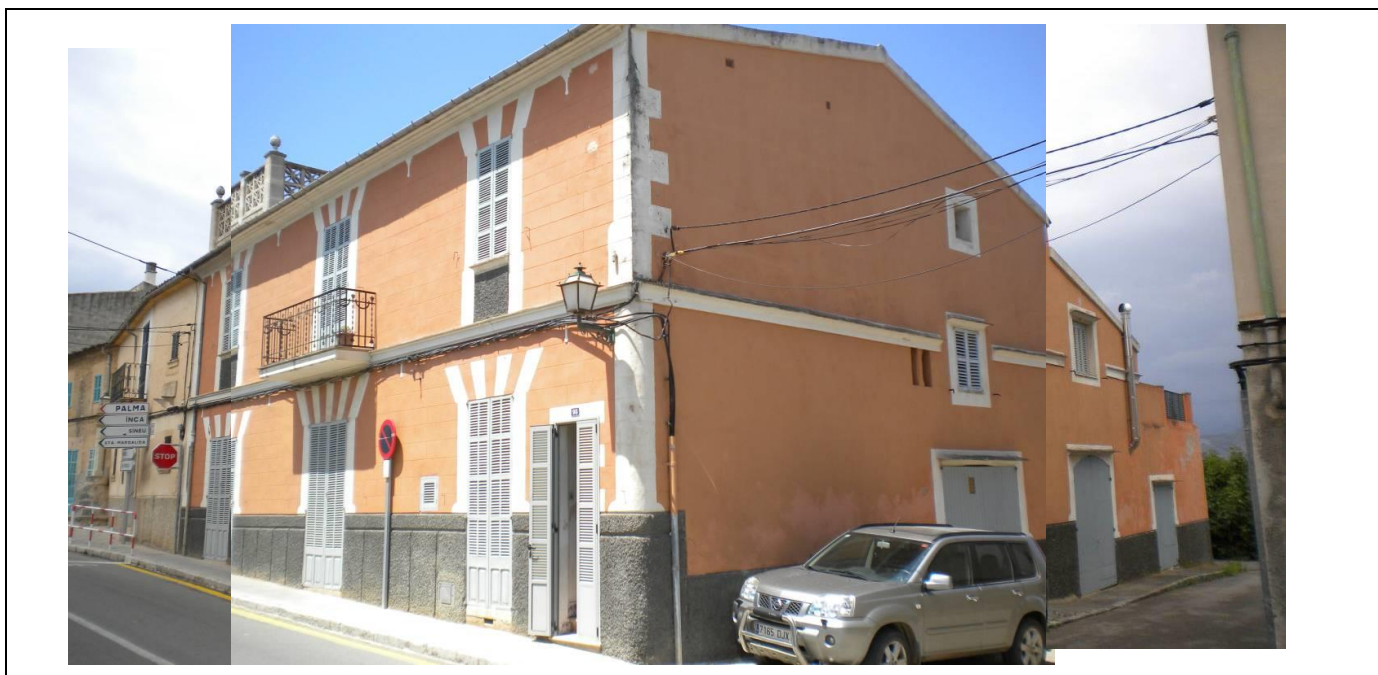
AC.048
B

Patologies en estructures No s'han pogut detectar.	Patologies o defectes en murs No s'han pogut detectar.
Patologies o defectes en cobertes No s'han pogut detectar.	Elements que distorsionen Fils d'electricitat a la façana.

Actuacions per evitar perills de degradació	Termini
Manteniment	Continu
Altres	Termini
Eliminació dels fils elèctrics de la façana	Mig termini

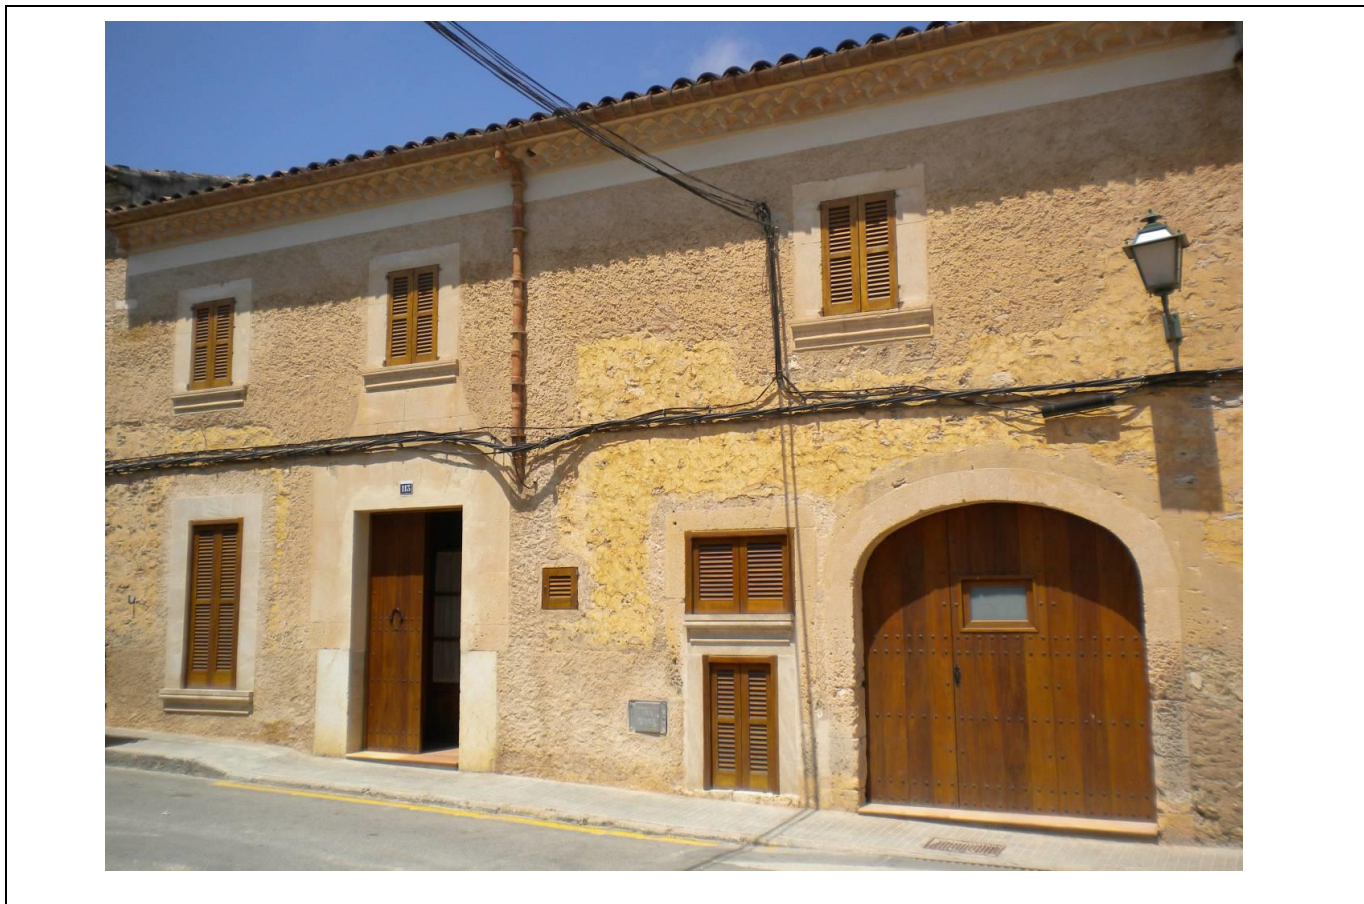
AC.049
C

Patologies en estructures No s'han pogut detectar.	Patologies o defectes en murs No s'han pogut detectar.
Patologies o defectes en cobertes No s'han pogut detectar.	Elements que distorsionen Fils d'electricitat a la façana.

Actuacions per evitar perills de degradació	Termini
Manteniment	Continu
Altres	Termini
Eliminació dels fils elèctrics de la façana	Mig termini
Adaptació estètica de la portassa	Curt termini

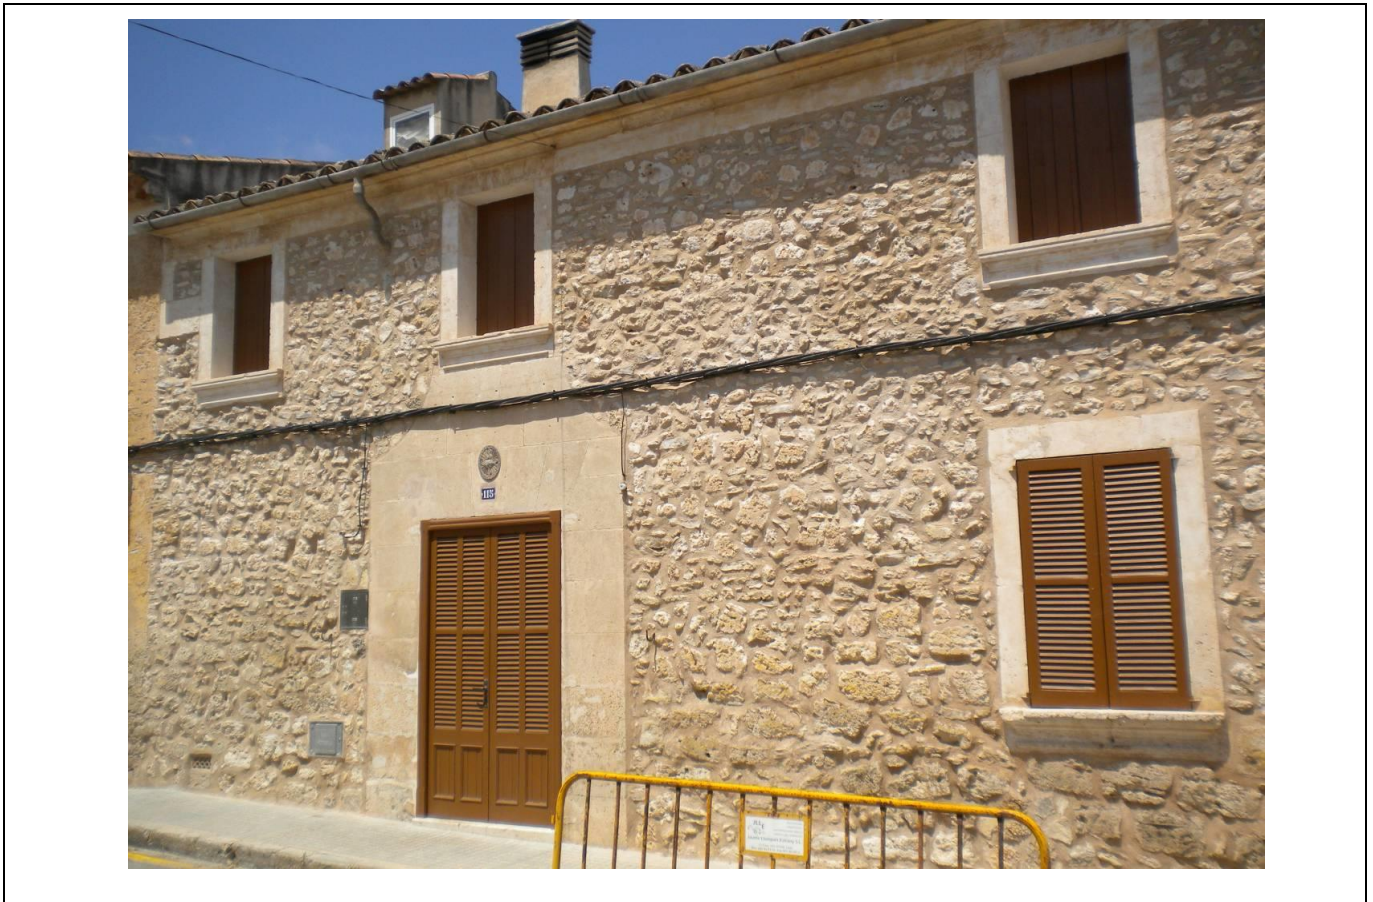
AC.050
C

Patologies en estructures No es detecten.	Patologies o defectes en murs No es detecten.
Patologies o defectes en cobertes No es detecten.	Elements que distorsionen Fils d'electricitat a la façana.

Actuacions per evitar perills de degradació	Termini
Manteniment	Continu
Altres	Termini
Eliminació dels fils elèctrics de la façana	Mig termini

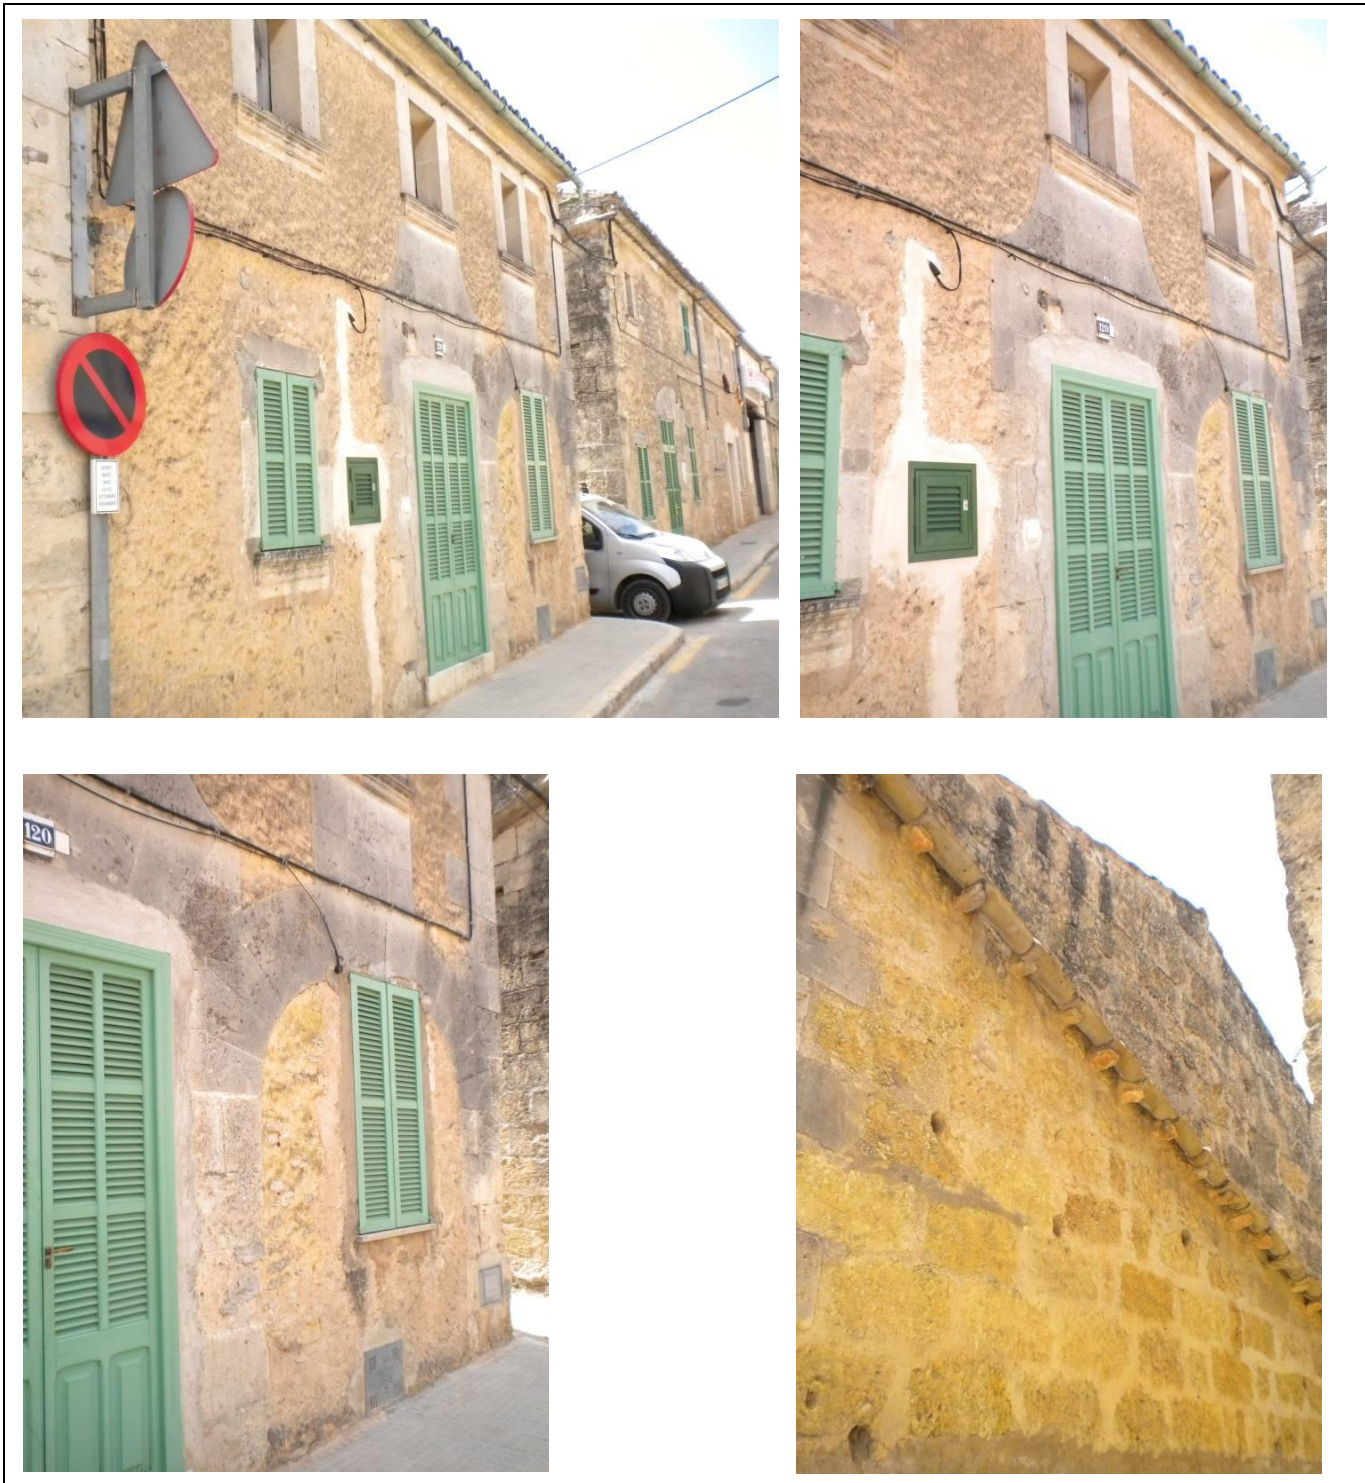
AC.051
C

Patologies en estructures No es detecten.	Patologies o defectes en murs No es detecten.
Patologies o defectes en cobertes No es detecten.	Elements que distorsionen Fils d'electricitat a la façana.

Actuacions per evitar perills de degradació	Termini
Manteniment	Continu
Altres	Termini
Eliminació dels fils elèctrics de la façana	Mig termini

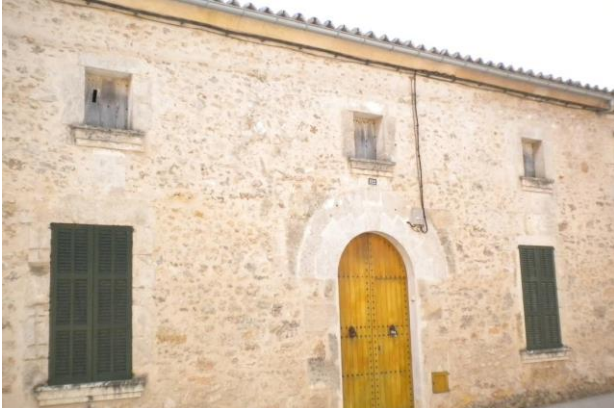
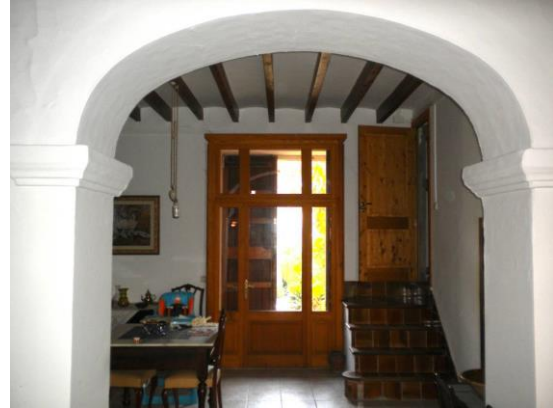
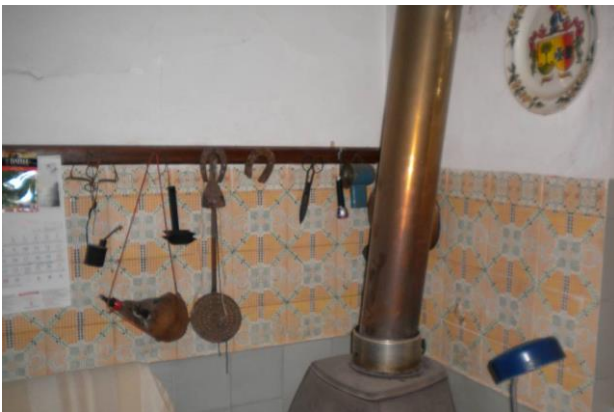
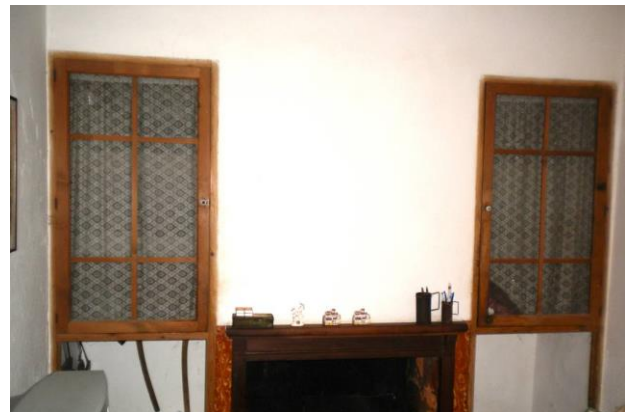
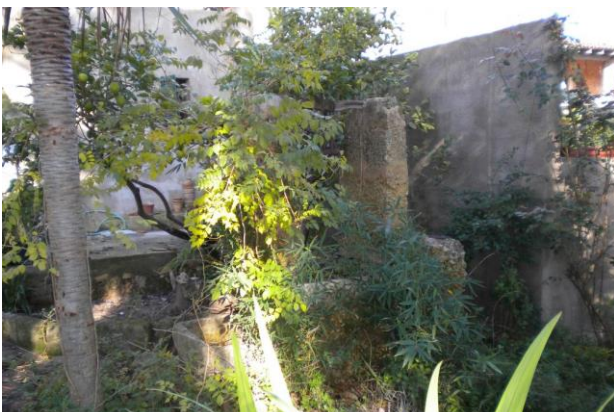
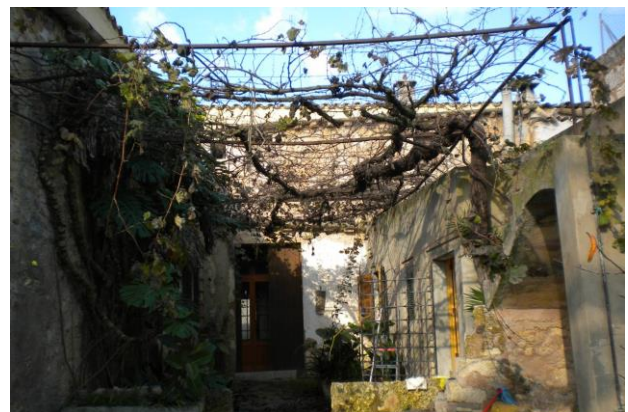
AC.052
B

Patologies en estructures No s'han pogut detectar.	Patologies o defectes en murs No s'han pogut detectar.
Patologies o defectes en cobertes No s'han pogut detectar.	Elements que distorsionen Fils d'electricitat a la façana.

Actuacions per evitar perills de degradació	Termini
Manteniment	Continu
Altres	Termini
Eliminació dels fils elèctrics de la façana	Mig termini

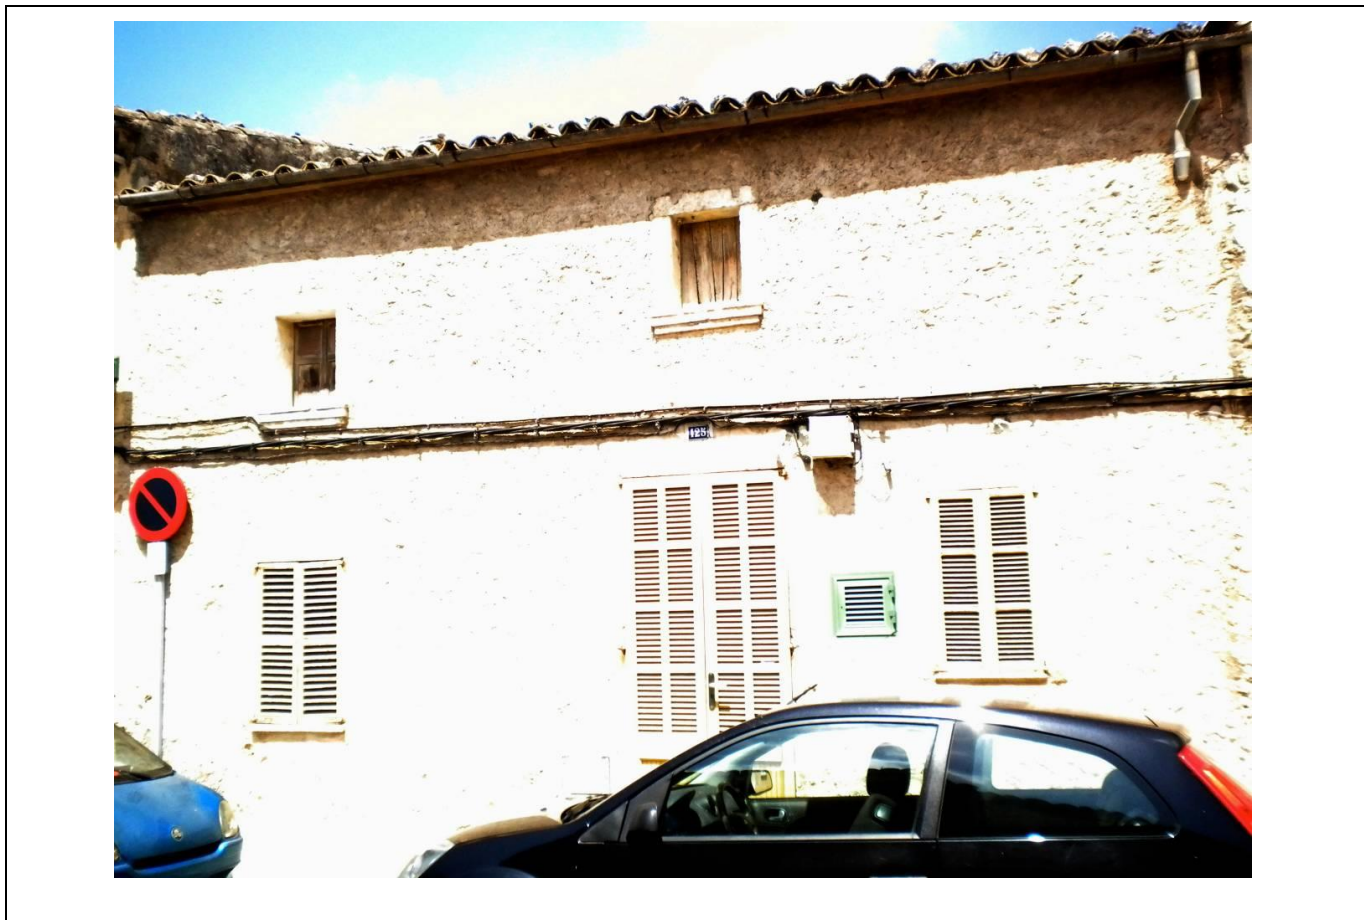
AC.053
C

Patologies en estructures No s'han pogut detectar.	Patologies o defectes en murs Només queda un petit percentatge de l'enllestid de la façana, que la fa permeable a la pluja.
Patologies o defectes en cobertes No s'han pogut detectar.	Elements que distorsionen Fils d'electricitat a la façana.

Actuacions per evitar perills de degradació	Termini
Manteniment	Continu
Altres	Termini
Eliminació dels fils elèctrics de la façana	Mig termini

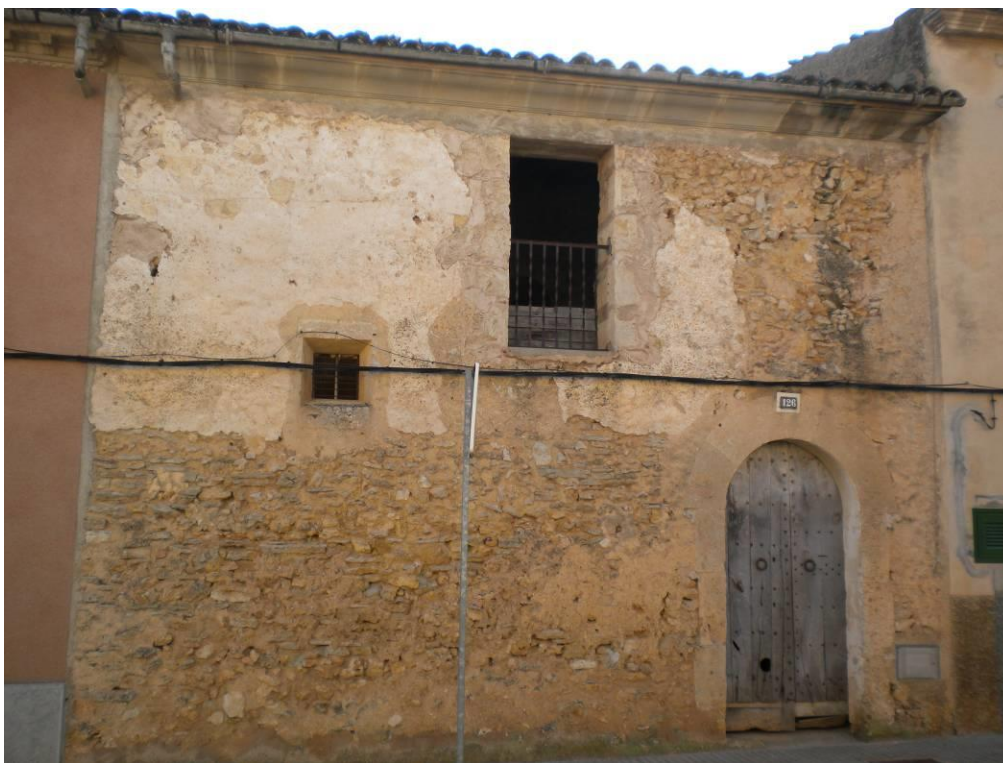
AC.054
C

Patologies en estructures	Patologies o defectes en murs
No es detecten.	No es detecten.
Patologies o defectes en cobertes	Elements que distorsionen
No es detecten	Fils d'electricitat a la façana.

Actuacions per evitar perills de degradació	Termini
Manteniment	Continu
Altres	Termini
Eliminació dels fils elèctrics de la façana	Mig termini

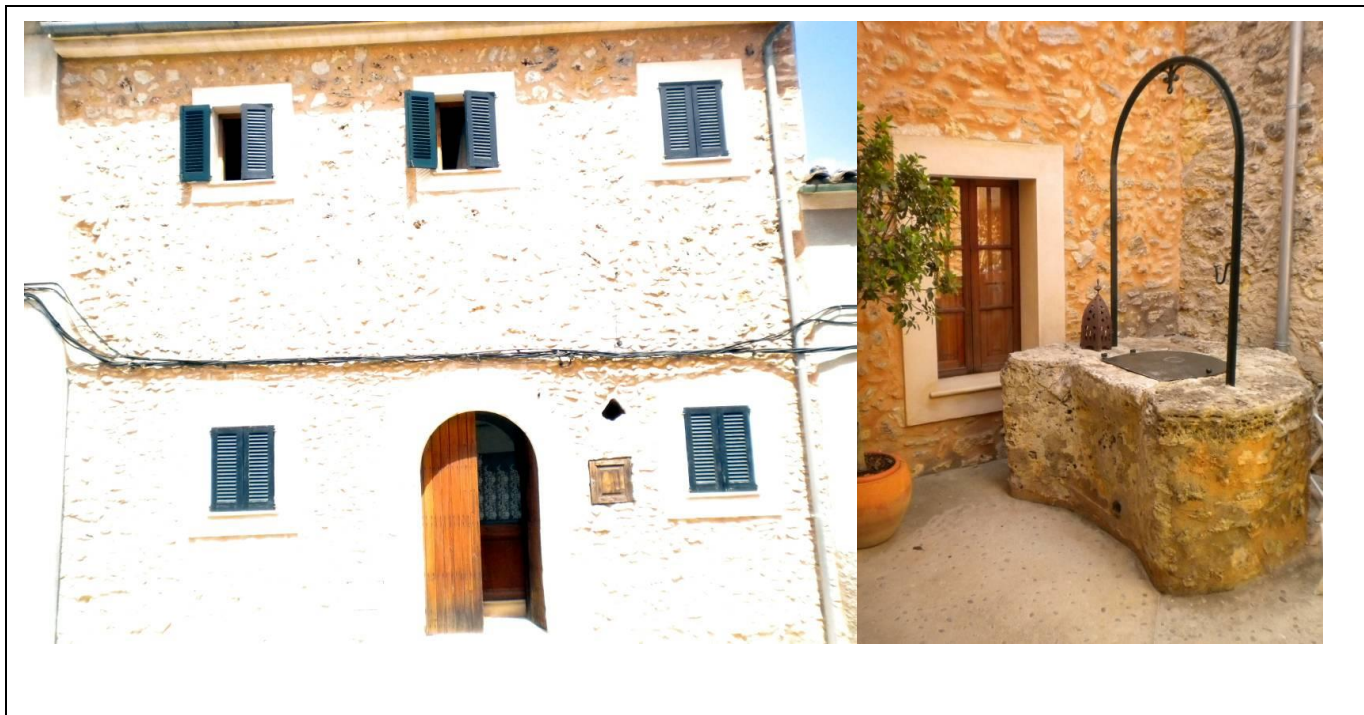
AC.055
B

Patologies en estructures No s'han detectat.	Patologies o defectes en murs Pèrdua de referit
Patologies o defectes en cobertes No s'han detectat	Elements que distorsionen Canal d'alumini a la façana

Actuacions per evitar perills de degradació	Termini
Manteniment	Llarg termini
Altres	Termini

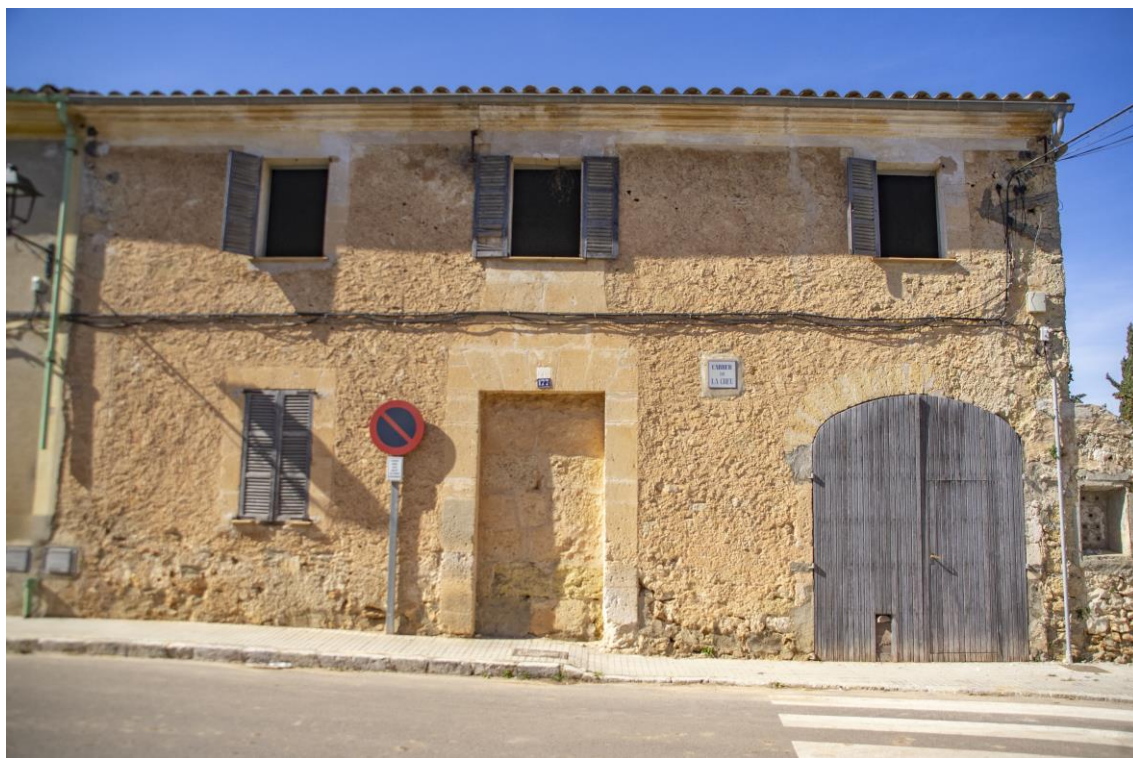
AC.056
C

Patologies en estructures No s'han detectat.	Patologies o defectes en murs No s'han detectat.
Patologies o defectes en cobertes No s'han detectat.	Elements que distorsionen Fils d'electricitat a la façana.

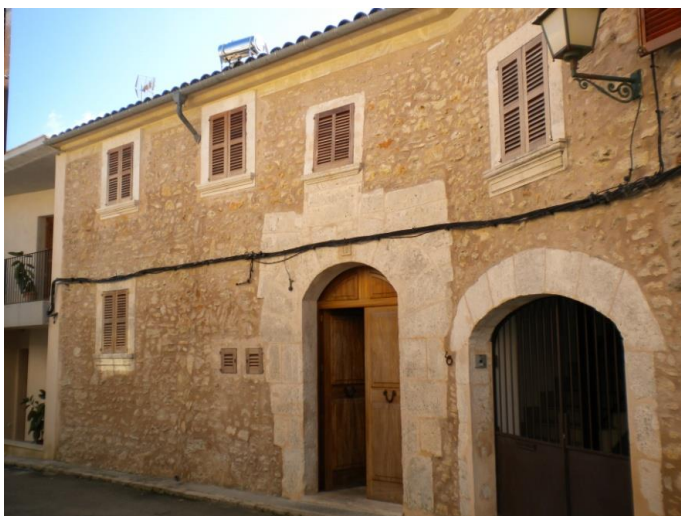
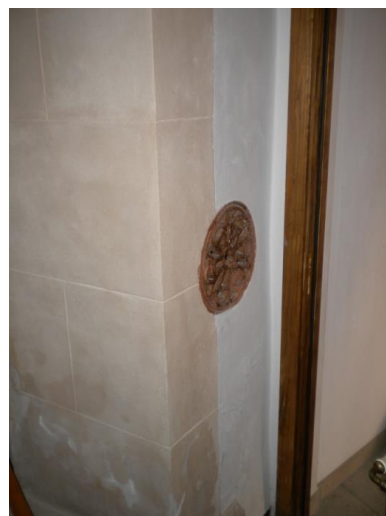
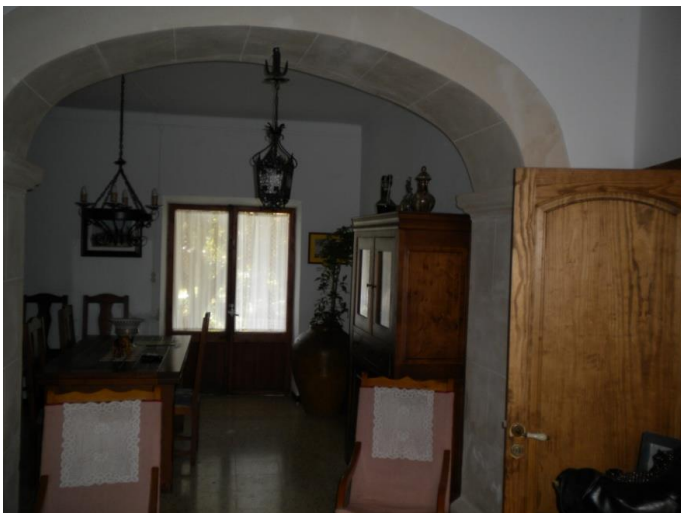
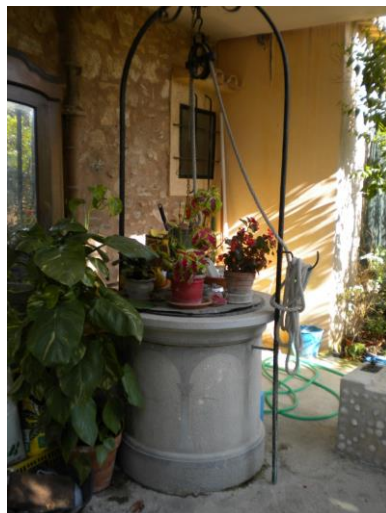
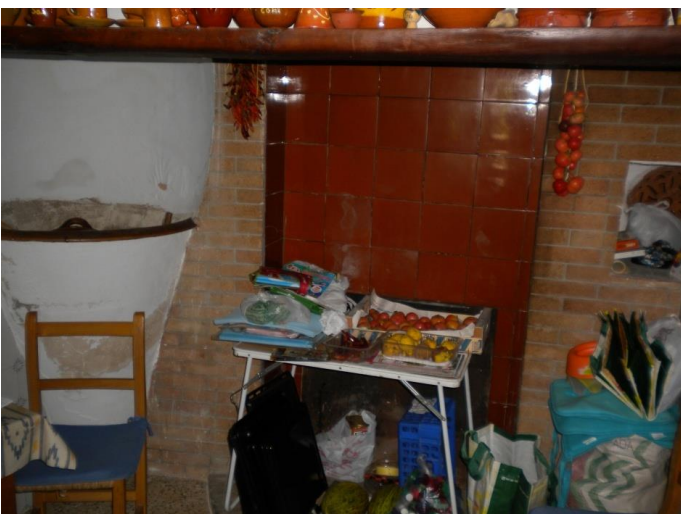
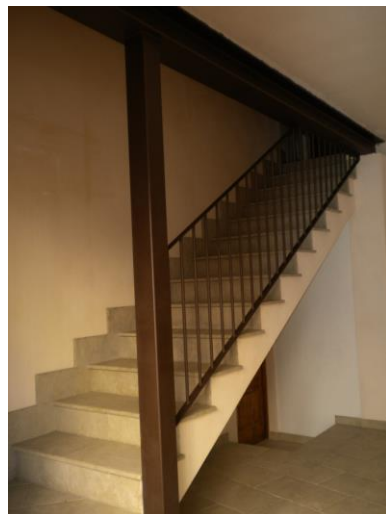
AC.059
B

Patologies en estructures No s'han pogut detectar.	Patologies o defectes en murs No s'han pogut detectar.
Patologies o defectes en cobertes No s'han pogut detectar.	Elements que distorsionen Fils d'electricitat a la façana principal.

Actuacions per evitar perills de degradació

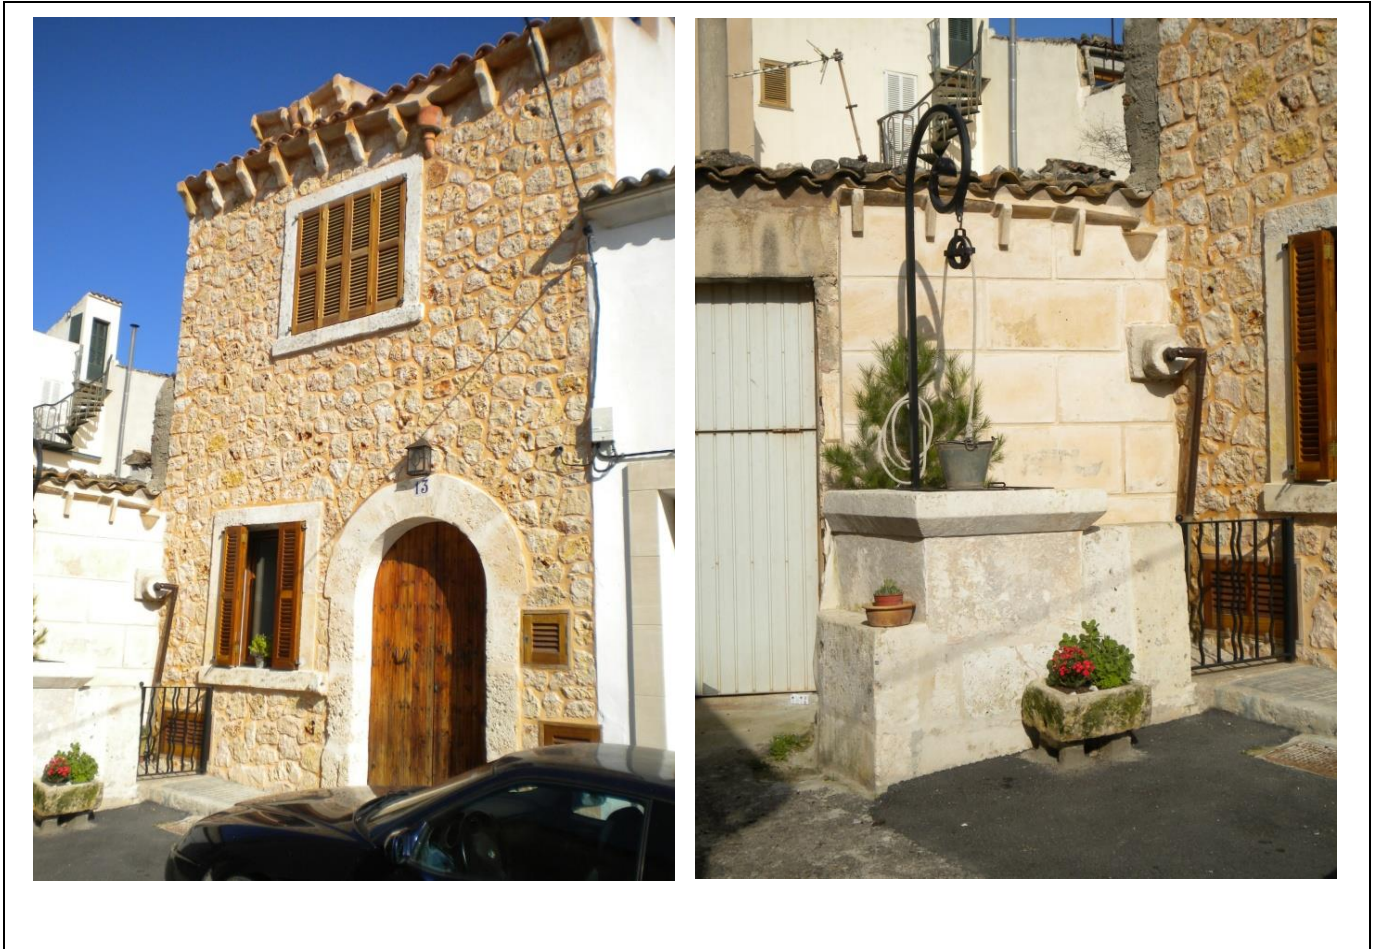
AC.060
C

Patologies en estructures No s'han pogut detectar.	Patologies o defectes en murs No s'han pogut detectar.
Patologies o defectes en cobertes No s'han pogut detectar.	Elements que distorsionen Fils d'electricitat a la façana principal.

Actuacions per evitar perills de degradació	Termini
Manteniment	Continu
Altres	Termini
Eliminació dels fils elèctrics de la façana	Mig termini
Restauració de les façanes	Mig termini
Desbroçament de la vegetació de l'entorn	Curt termini

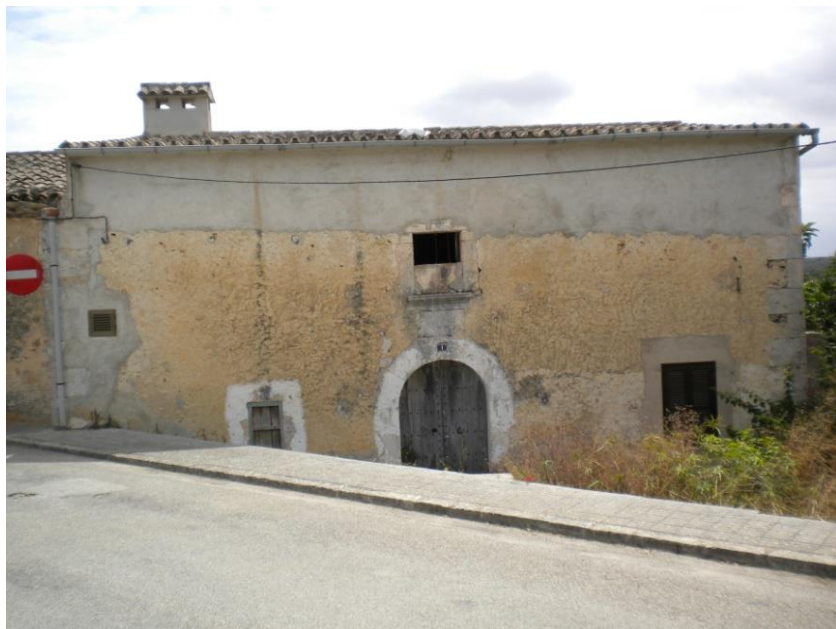
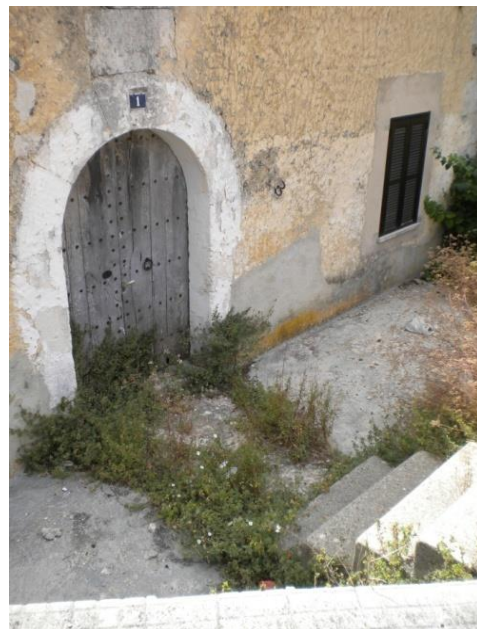
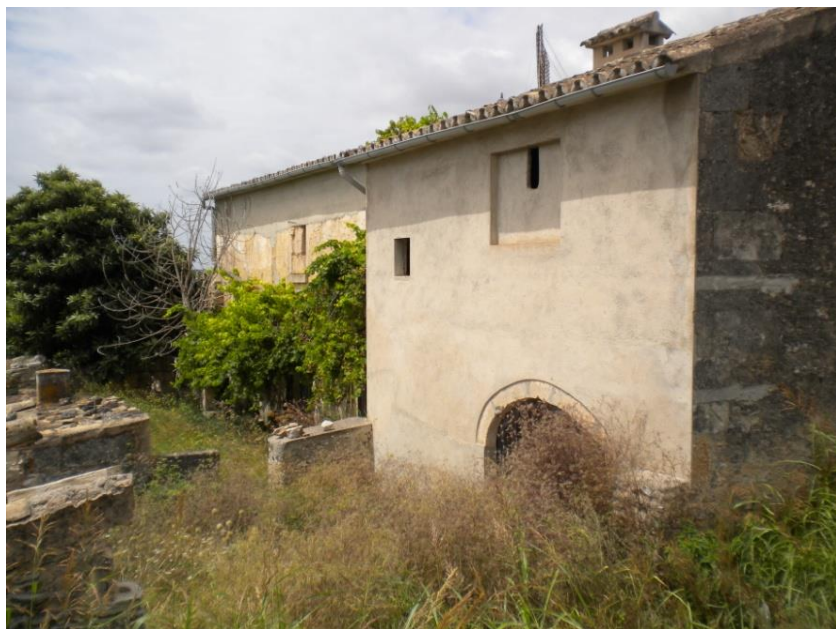
Núm. de catàleg AC.061
Nivell de protecció C

Patologies en estructures No s'han detectat.	Patologies o defectes en murs Defectes lleugers a l'estructura del forn i del cossi.
Patologies o defectes en cobertes No s'han detectat.	Elements que distorsionen Fils d'electricitat a la façana principal.

Actuacions per evitar perills de degradació	Termini
Manteniment	Continu
Altres	Termini
Eliminació dels fils elèctrics de la façana	Mig termini

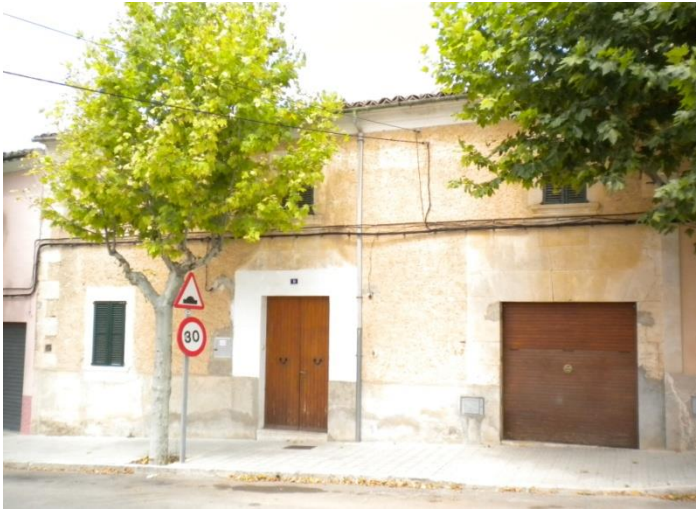
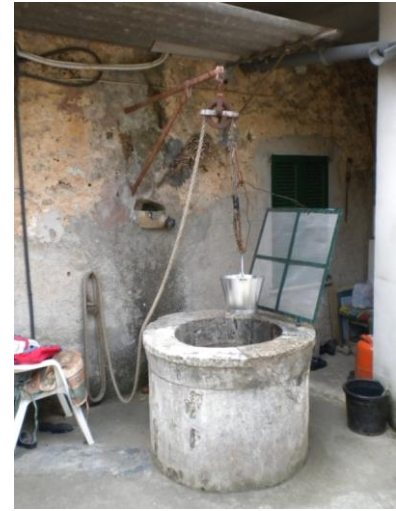
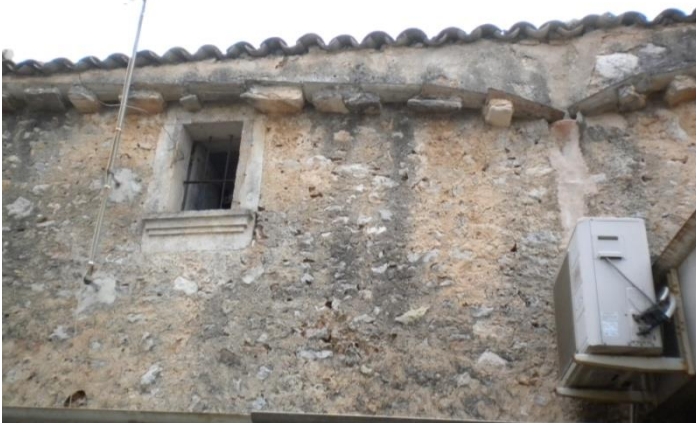
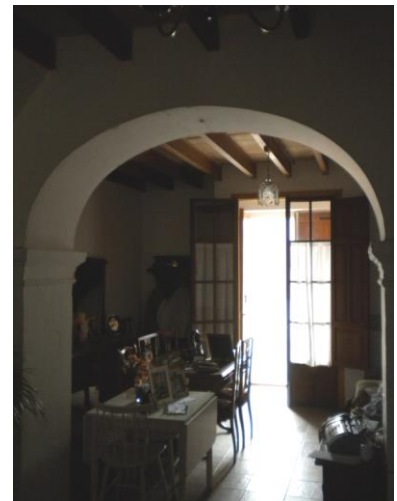
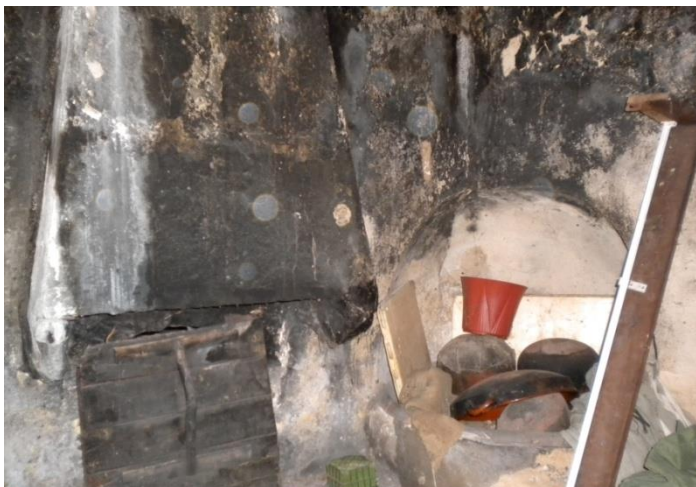
AC.062
B

Patologies en estructures No s'han pogut detectar	Patologies o defectes en murs
Patologies o defectes en cobertes No s'han pogut detectar	Elements que distorsionen Tapes de clavegueram i serveis

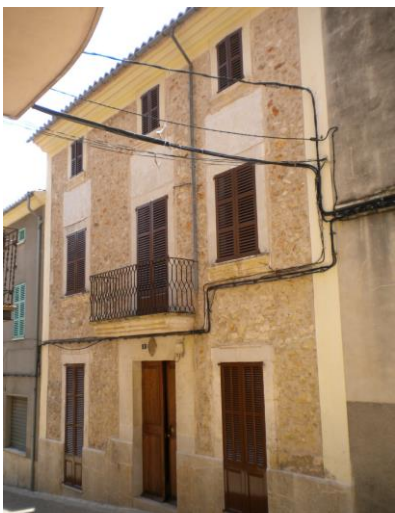
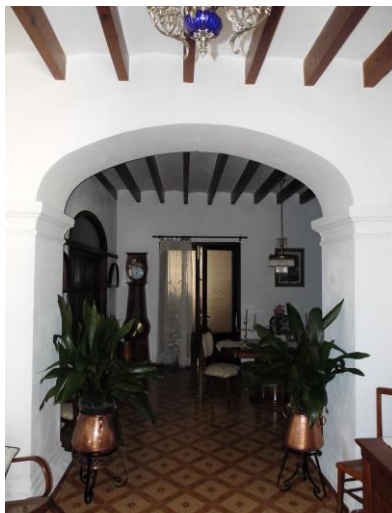
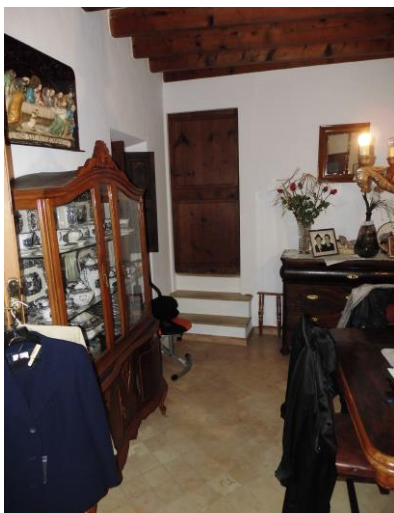
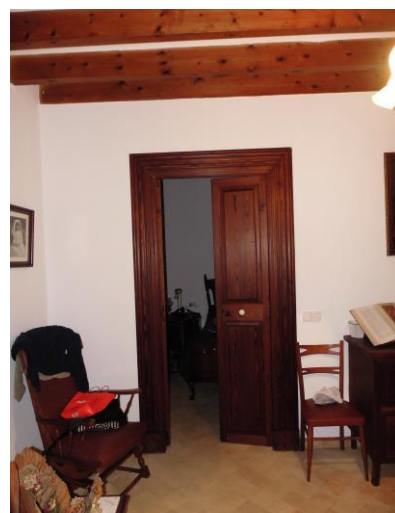
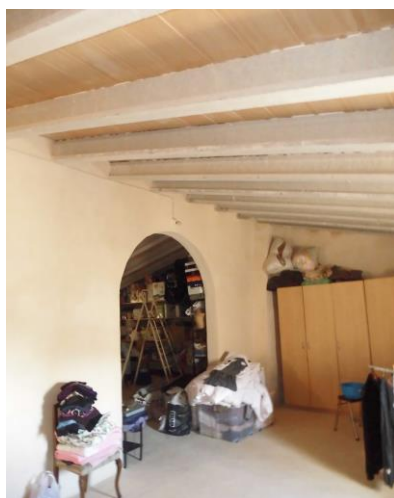
AC.065
B

Patologies en estructures No s'han pogut detectar.	Patologies o defectes en murs Lleuger deteriorament de la façana a partir de la baixant de la canal.
Patologies o defectes en cobertes No s'han pogut detectar.	Elements que distorsionen No s'han detectat.

Actuacions per evitar perills de degradació	Termini
Manteniment	Continu
Adequació de la baixant de la façana	Llarg Termini
Altres	Termini
Eliminació dels fils elèctrics de la façana	Mig termini

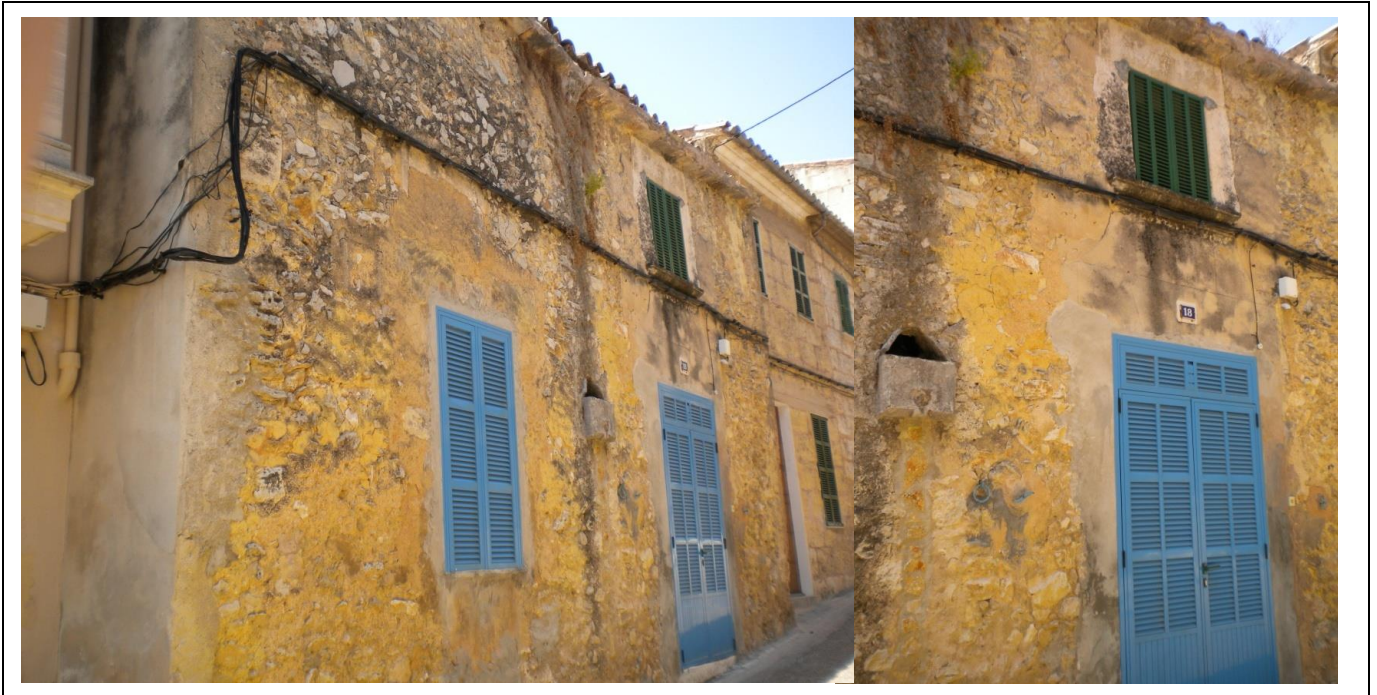
AC.066
C

Patologies en estructures No s'han pogut detectar.	Patologies o defectes en murs Capil·laritat de l'arrebossat.
Patologies o defectes en cobertes No s'han pogut detectar.	Elements que distorsionen No s'han detectat.

Actuacions per evitar perills de degradació	Termini
Manteniment	Continu
Restauració de l'enllestit de la façana	Llarg Termini
Altres	Termini
Eliminació dels fils elèctrics de la façana	Mig termini

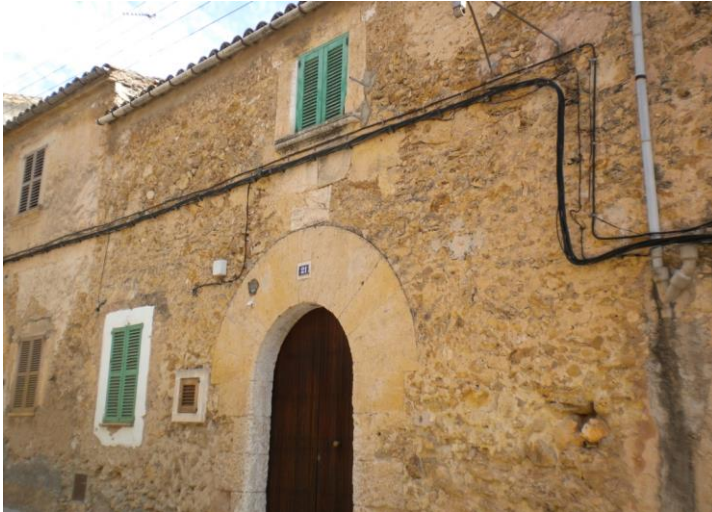
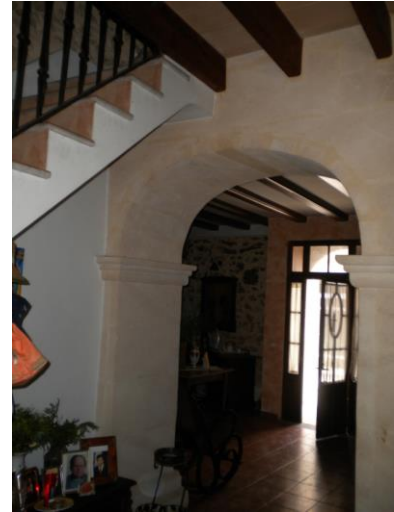
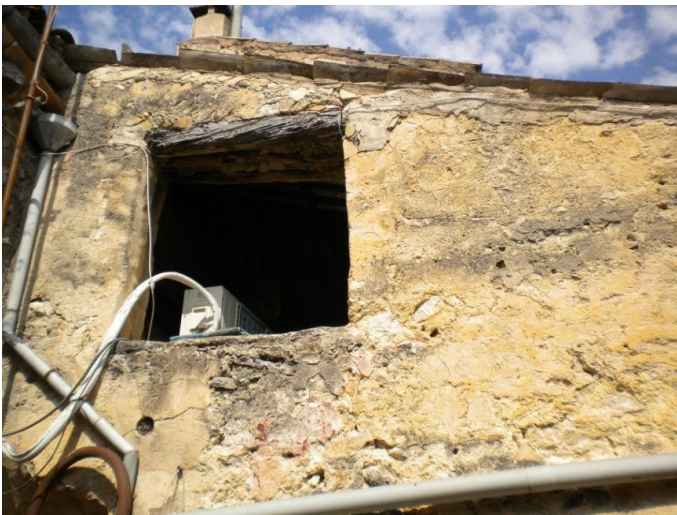
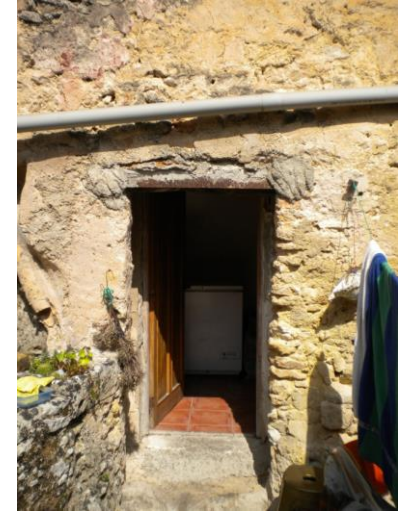
AC.068
C

Patologies en estructures No s'han pogut detectar.	Patologies o defectes en murs Capil·laritat provocades per la baixant interior.
Patologies o defectes en cobertes No s'han pogut detectar.	Elements que distorsionen Fils d'electricitat a la façana.

Actuacions per evitar perills de degradació	Termini
Manteniment	Continu
Restauració de la baixant de la façana	Llarg Termini
Altres	Termini
Eliminació dels fils elèctrics de la façana	Mig termini

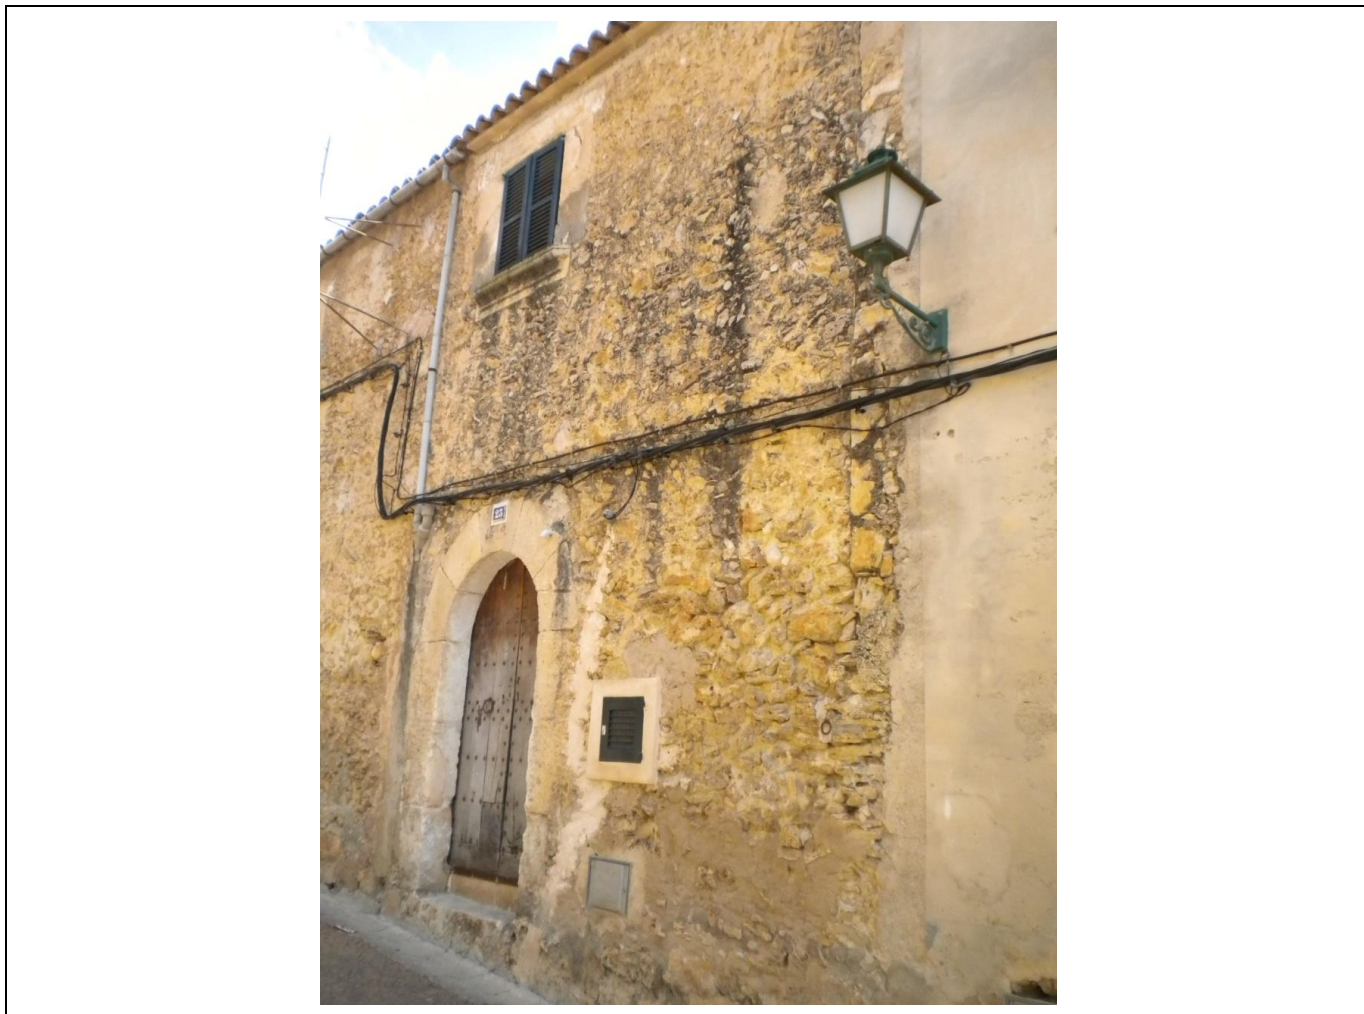
AC.069
C

Patologies en estructures	Patologies o defectes en murs
No s'han detectat.	No s'han detectat
Patologies o defectes en cobertes	Elements que distorsionen
No s'han detectat.	La portassa de la façana lateral s'ha realitzat amb un acabament de carreus de marès, diferent a tota la resta de la façana de Can Besona. Cablejat elèctric.

Actuacions per evitar perills de degradació	Termini
Manteniment	Continu
Altres	Termini
Eliminació dels fils elèctrics de la façana	Mig termini
Es permet eliminació de la portassa de la façana lateral	Llarg termini
