CATÀLEG DE PROTECCIÓ D'EDIFICIS I ELEMENTS D'INTERÈS HISTÒRIC,
ARQUITECTÒNIC I PAISATGÍSTIC DEL TERME MUNICIPAL DE LLUBÍ

04 AC – ARQUITECTURA I ENGINYERIA CIVIL URBANA

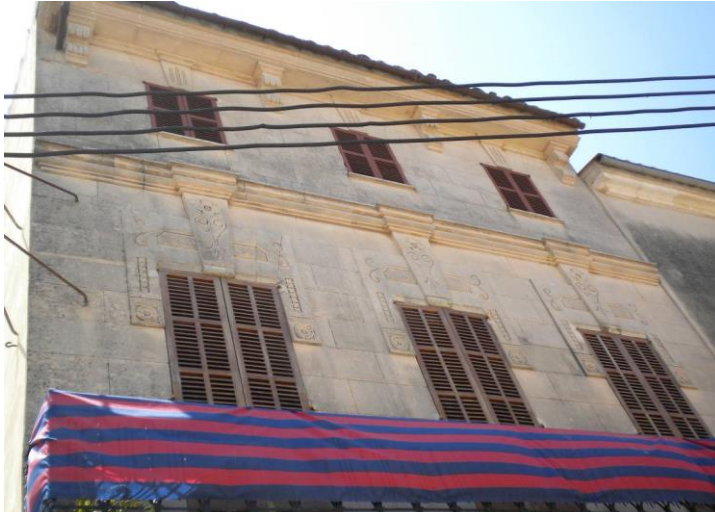
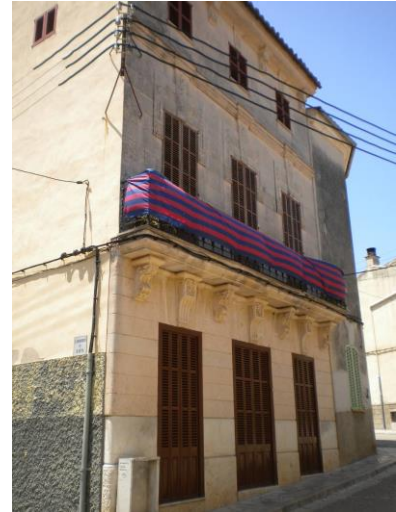
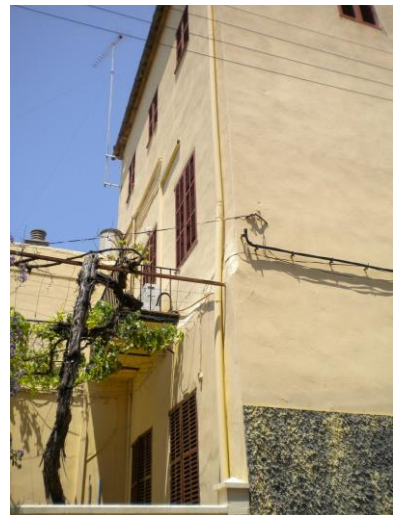
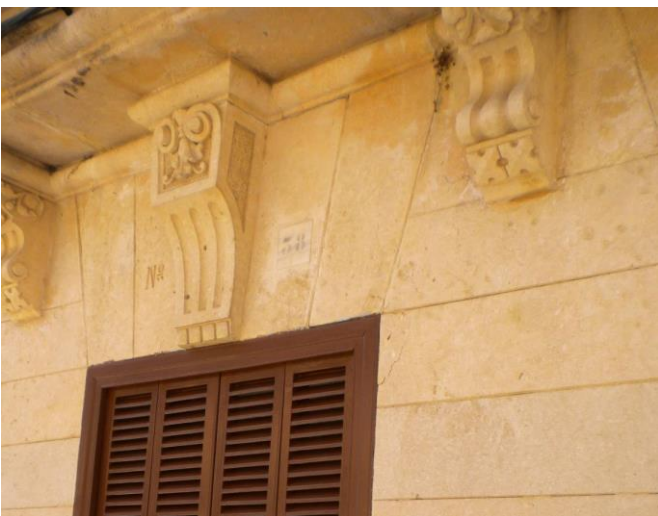
AC.073
A2

Patologies en estructures No s'han pogut detectar.	Patologies o defectes en murs No es detecten.
Patologies o defectes en cobertes No s'han pogut detectar.	Elements que distorsionen No es detecten.

Actuacions per evitar perills de degradació	Termini
Restauració de la façana	Llarg termini
Altres	Termini
Eliminació dels fils elèctrics de la façana i de la caixa de connexions al costat esquerra de la façana	Mig termini

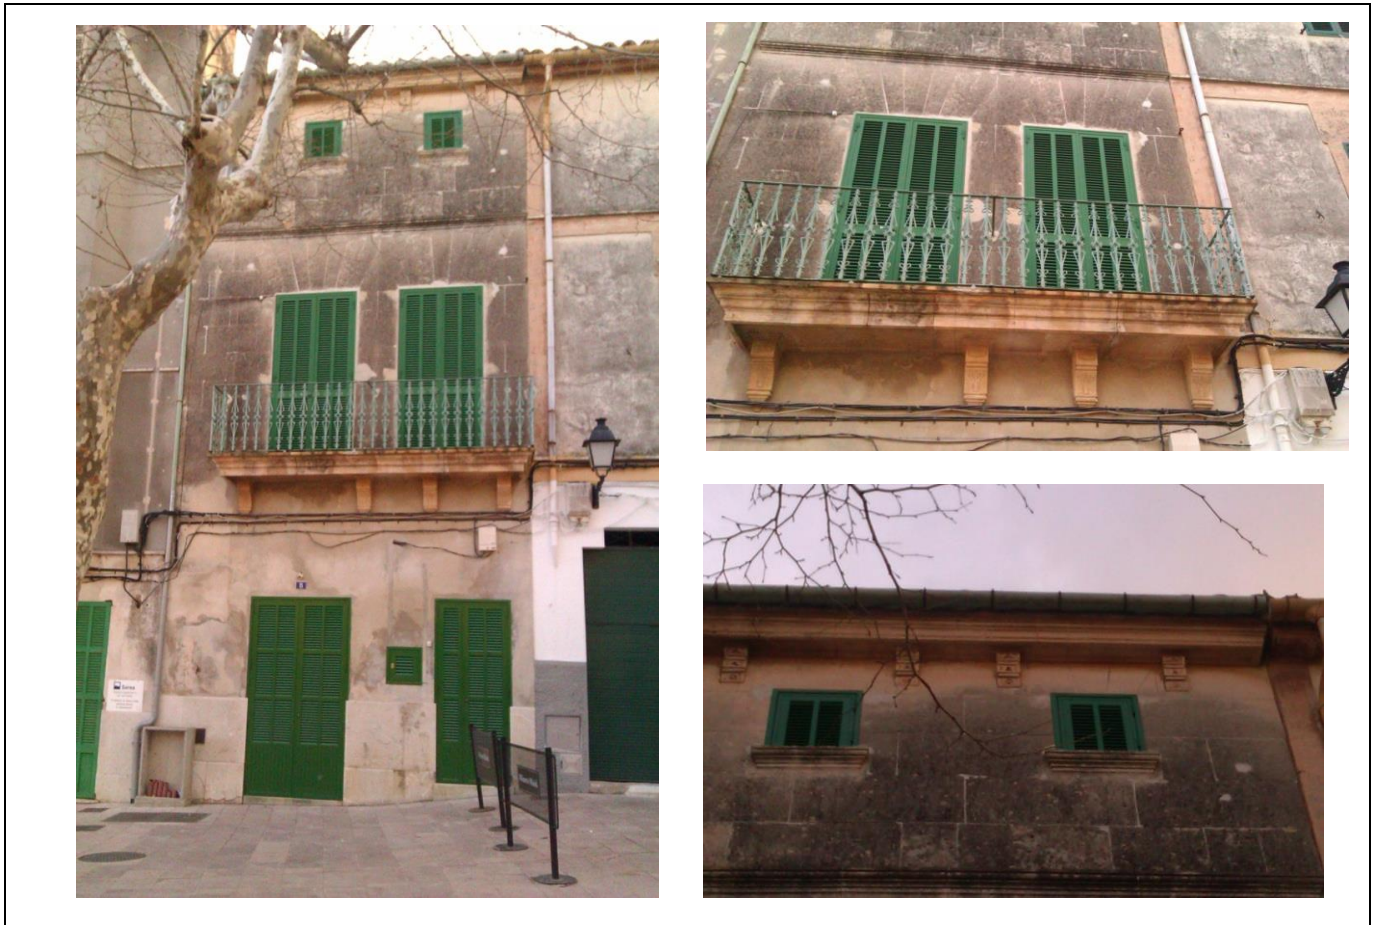
AC.074
C

Patologies en estructures No s'han pogut detectar.	Patologies o defectes en murs No s'han pogut detectar.
Patologies o defectes en cobertes No s'han pogut detectar.	Elements que distorsionen Fils d'electricitat a la façana i cartells establiment comercial.

Actuacions per evitar perills de degradació	Termini
Manteniment	Continu
Altres	Termini
Eliminació dels fils elèctrics de la façana	Mig termini

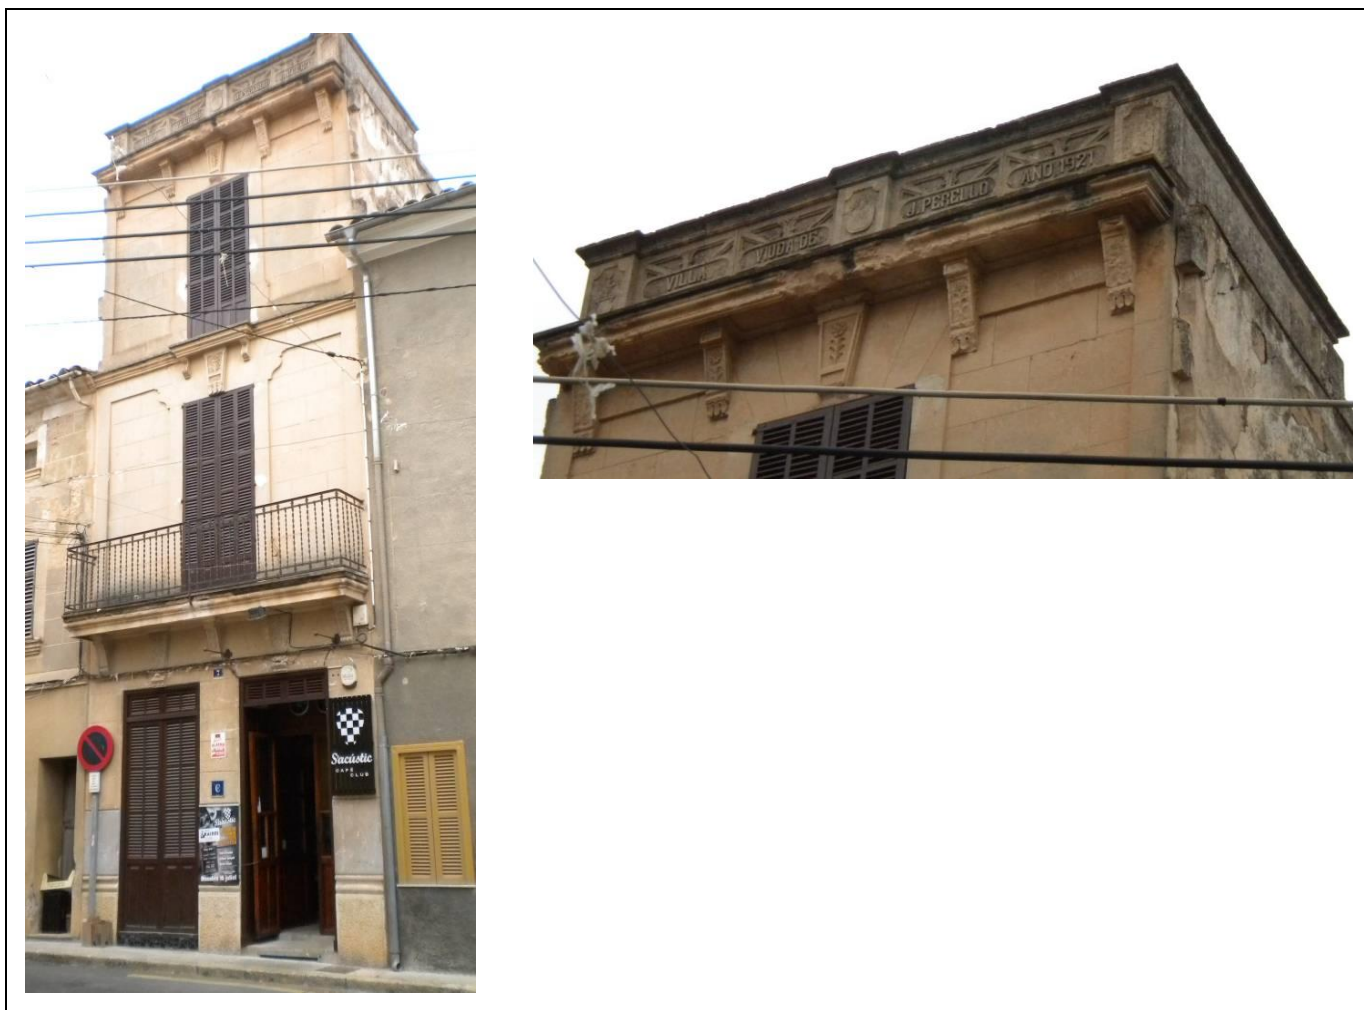
AC.075
B

Patologies en estructures No s'han pogut detectar.	Patologies o defectes en murs Humitats per capil·laritat. Desaparició d'aterratat a les zones inferiors de les façanes.
Patologies o defectes en cobertes No s'han pogut detectar.	Elements que distorsionen Fils d'electricitat i telefonia a la façana. Senyal de transit.

Actuacions per evitar perills de degradació	Termini
Manteniment	Continu
Altres	Termini
Eliminació dels fils elèctrics de la façana	Mig termini
Rehabilitació	Curt termini

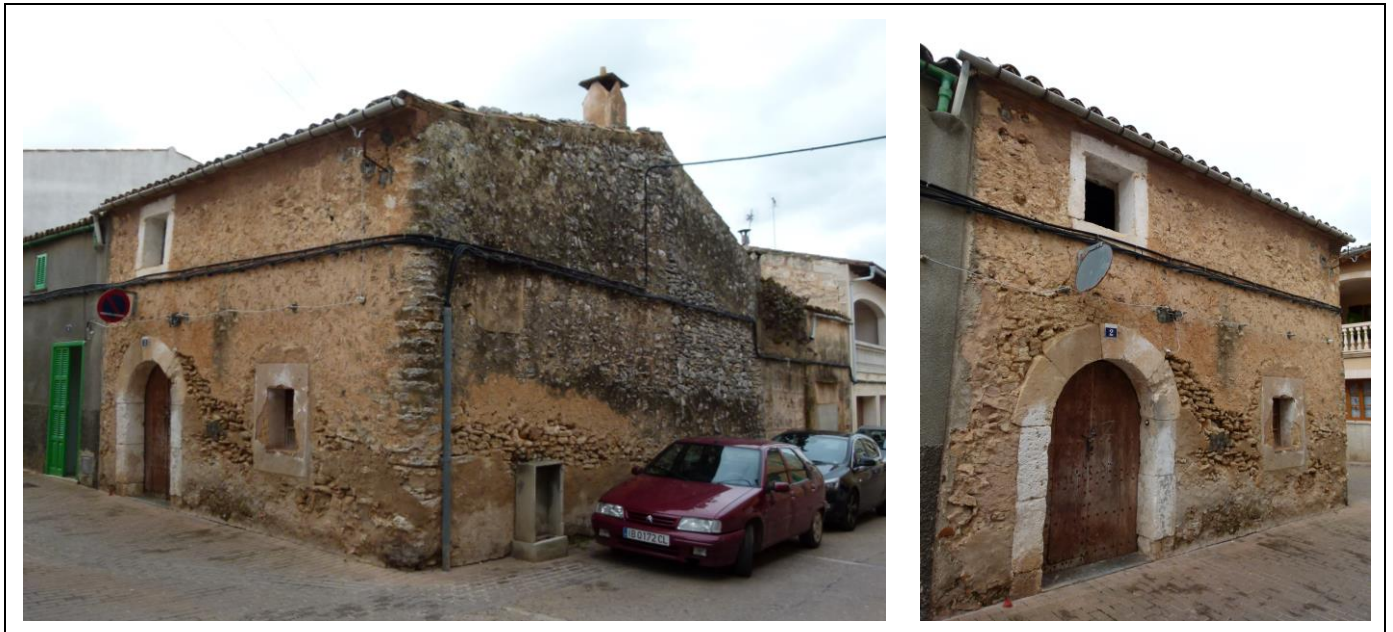
AC.076
B

Patologies en estructures No s'han pogut detectar.	Patologies o defectes en murs No s'han pogut detectar.
Patologies o defectes en cobertes No s'han pogut detectar.	Elements que distorsionen Fils d'electricitat a la façana.

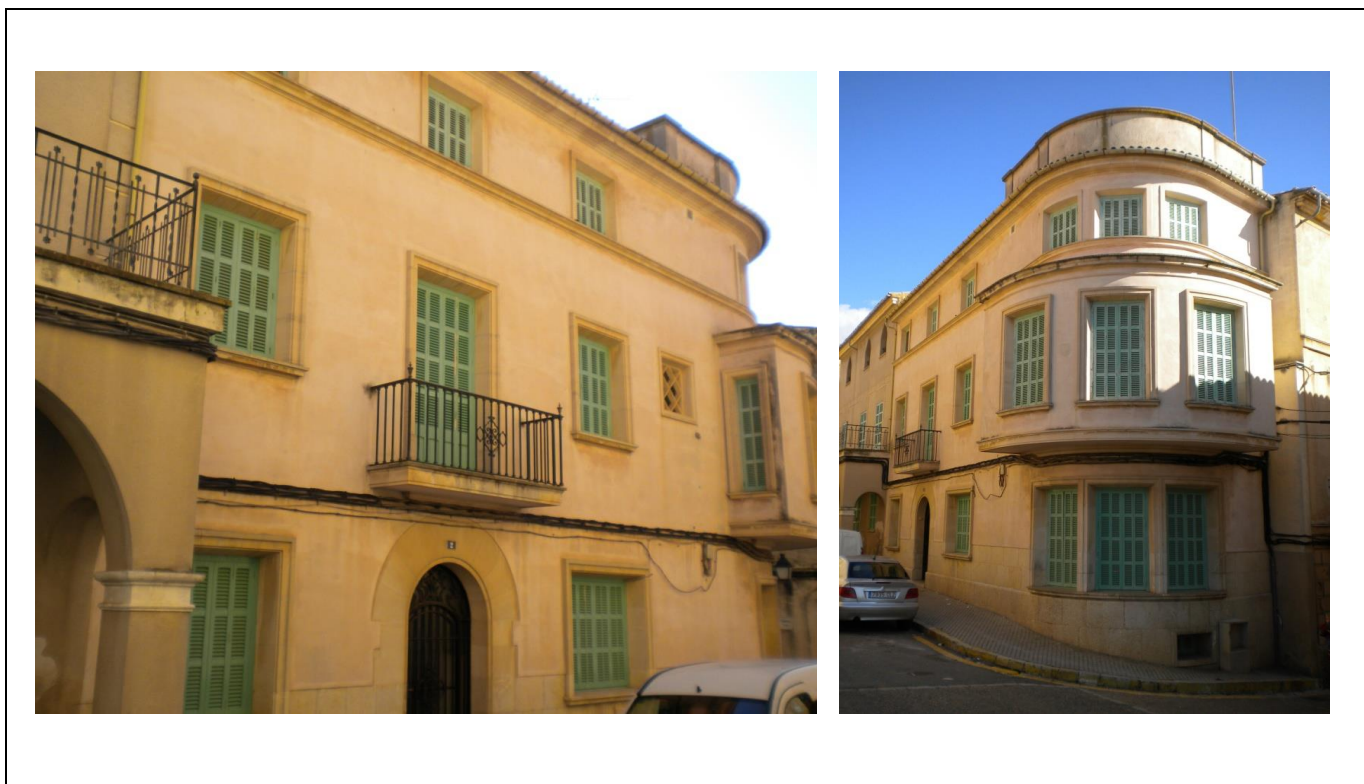
AC.077
A1

Patologies en estructures No s'han pogut detectar.	Patologies o defectes en murs No s'han pogut detectar.
Patologies o defectes en cobertes No s'han pogut detectar.	Elements que distorsionen Fils d'electricitat a la façana.

Actuacions per evitar perills de degradació	Termini
Manteniment	Continu
Altres	Termini
Eliminació dels fils elèctrics de la façana	Mig termini

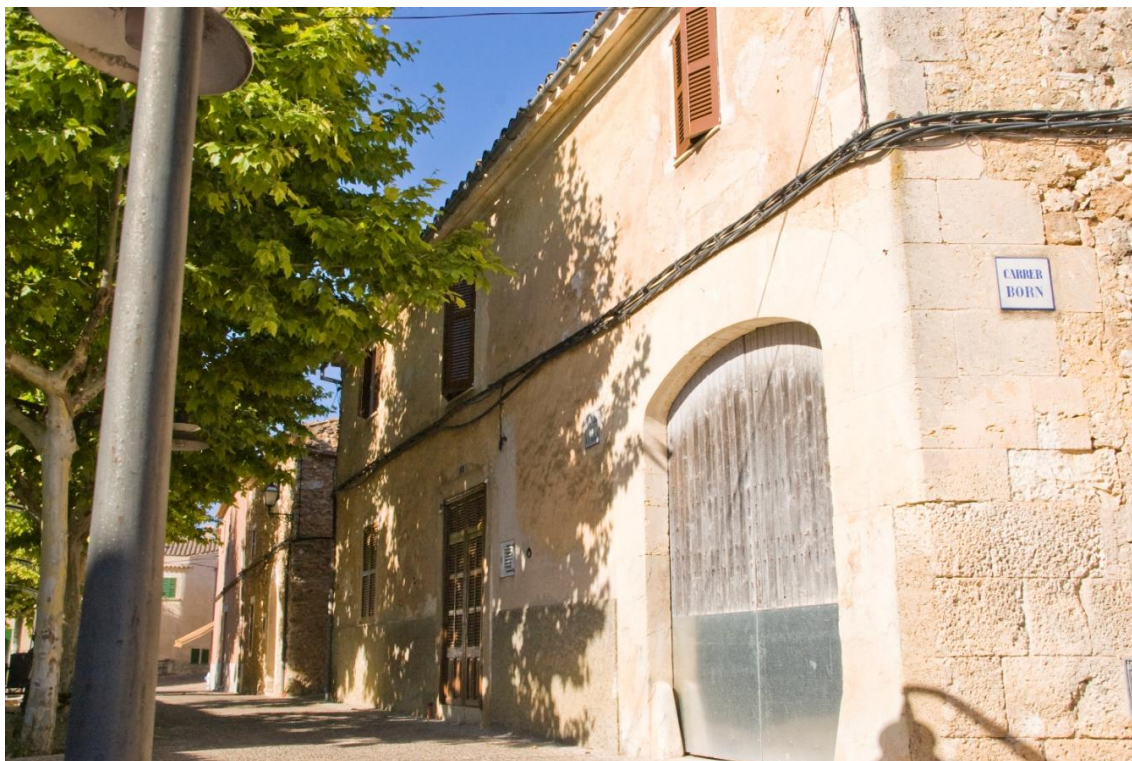
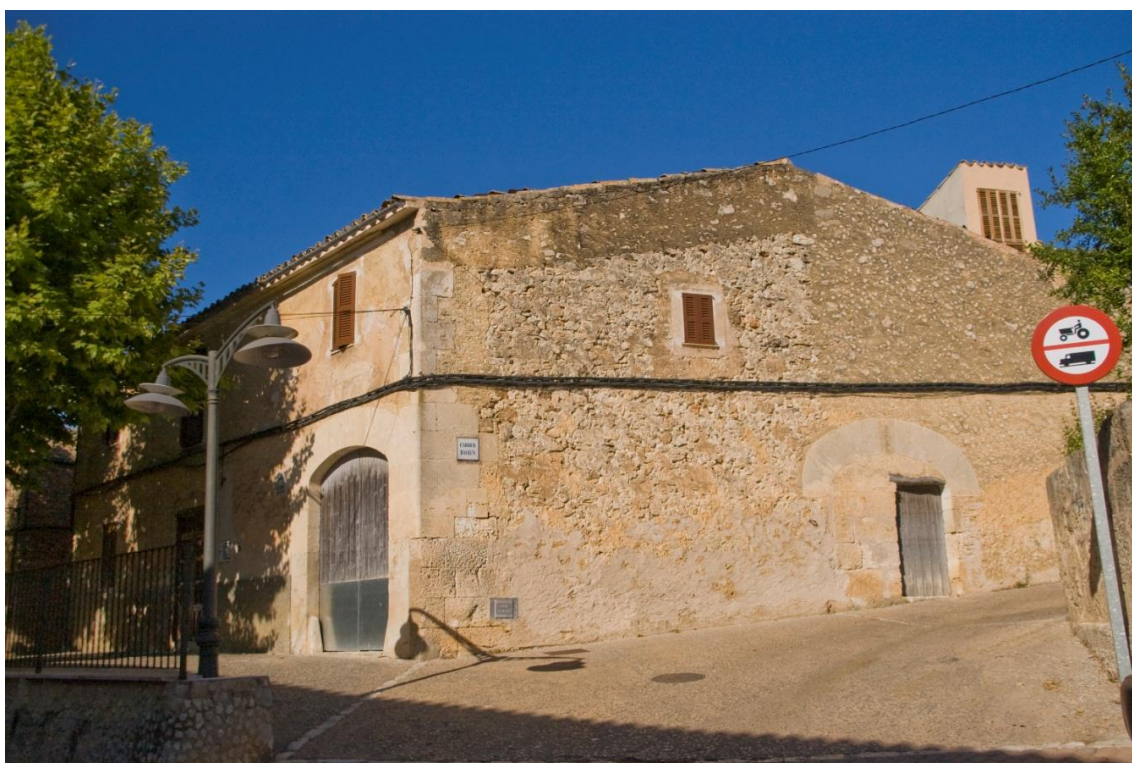
AC.078
C

Patologies en estructures No s'han detectat.	Patologies o defectes en murs No s'han detectat.
Patologies o defectes en cobertes No s'han detectat.	Elements que distorsionen Fils d'electricitat a la façana.

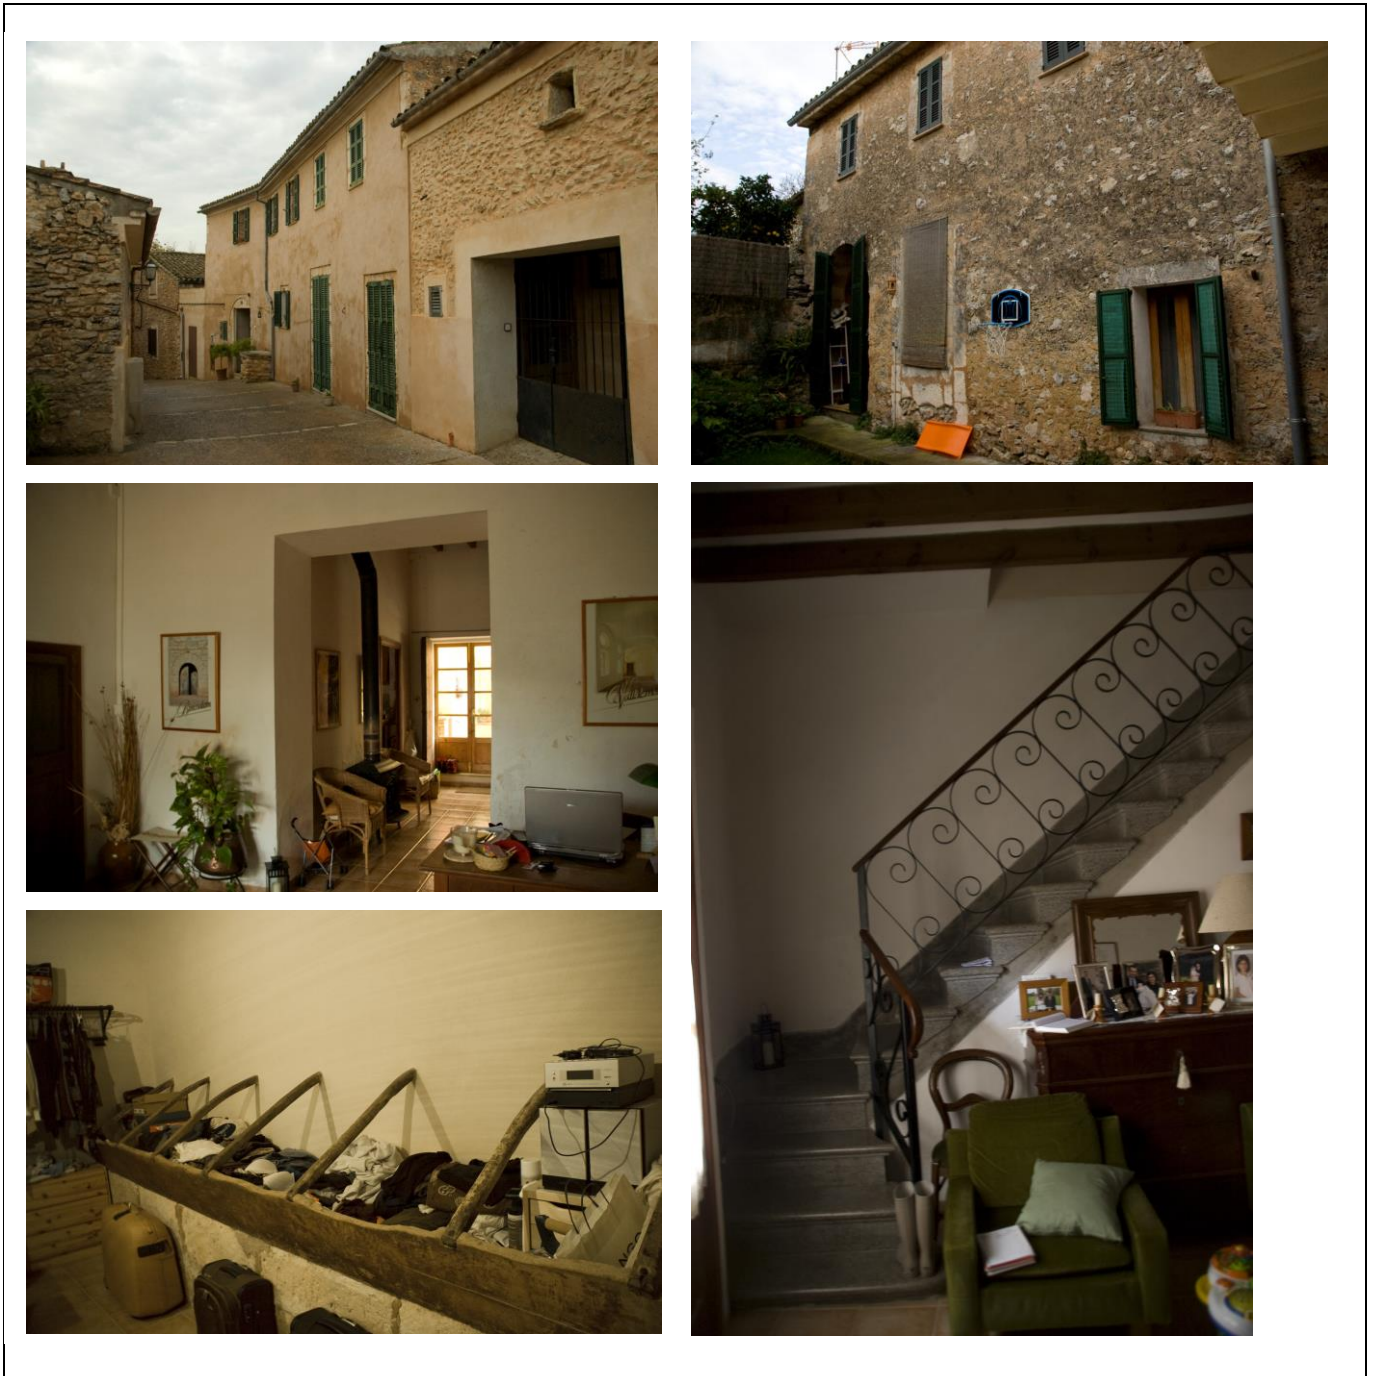
AC.079
C

Patologies en estructures No s'han detectat.	Patologies o defectes en murs No s'han detectat.
Patologies o defectes en cobertes No s'han detectat.	Elements que distorsionen Fils d'electricitat a la façana.

Actuacions per evitar perills de degradació	Termini
Manteniment	Continu
Altres	Termini
Eliminació dels fils elèctrics de la façana	Mig termini

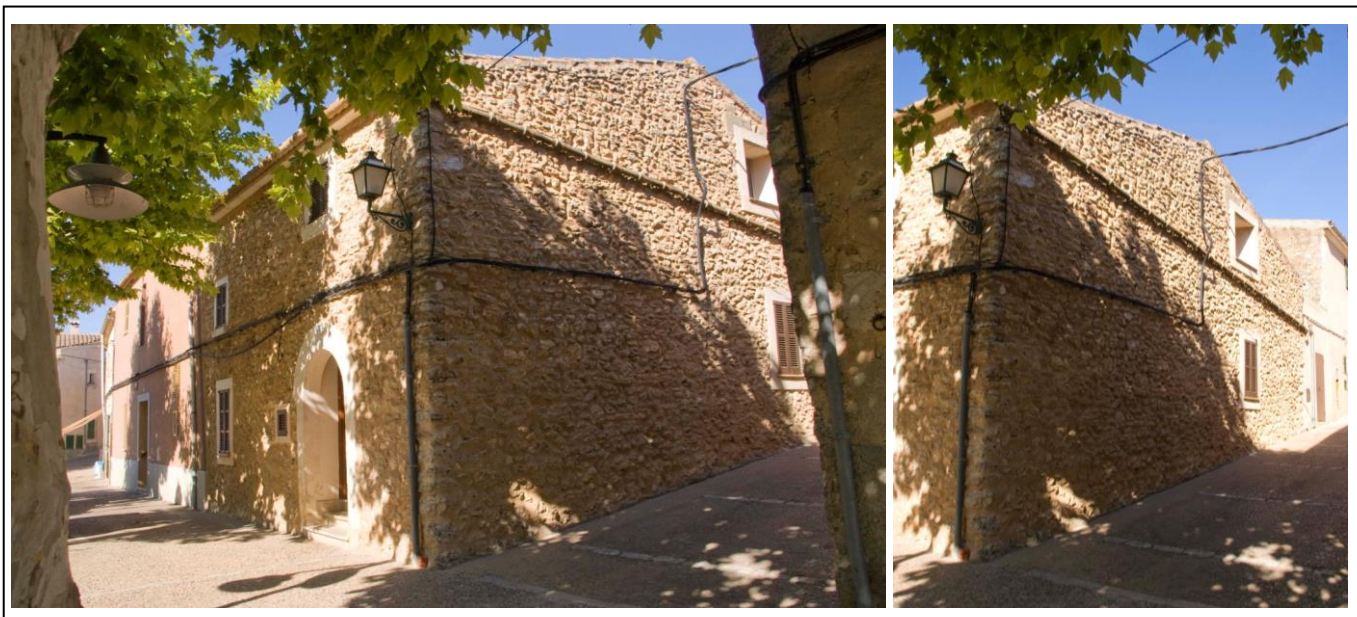
AC.080
C

Patologies en estructures Trespòl en mal estat.	Patologies o defectes en murs Envans i façana interiors en mal estat.
Patologies o defectes en cobertes No s'han detectat.	Elements que distorsionen Fils d'electricitat a la façana.

Actuacions per evitar perills de degradació	Termini
Manteniment	Continu
Restauració del trespol de la primera i segona crugia de la planta baixa	Llarg Termini
Restauració de la façana	Mig Termini
Restauració del coll de cisterna	Mig Termini
Altres	Termini
Eliminació dels fils elèctrics de la façana	Mig termini

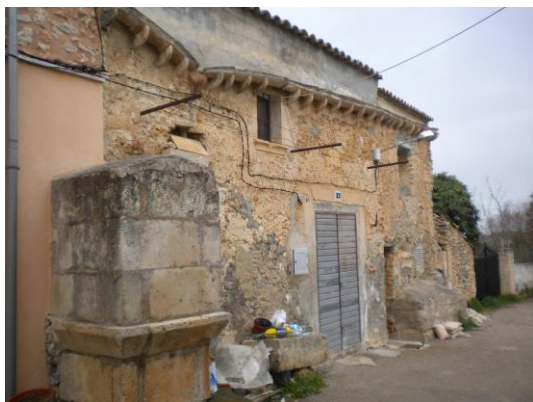
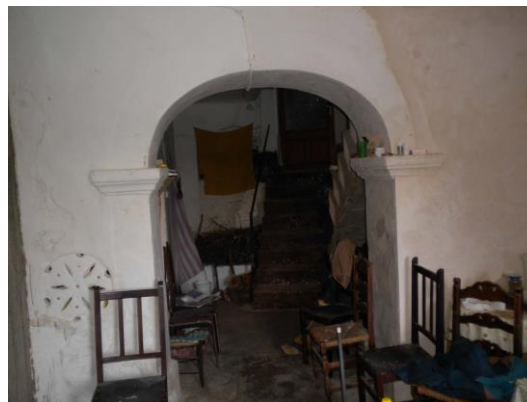
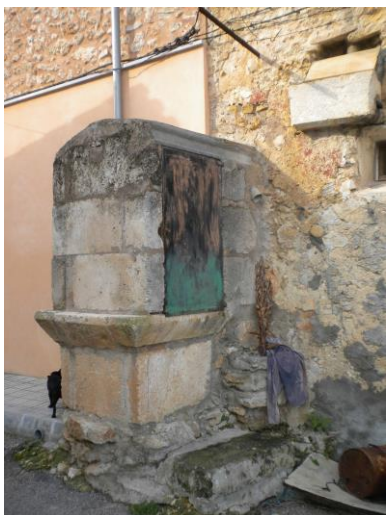
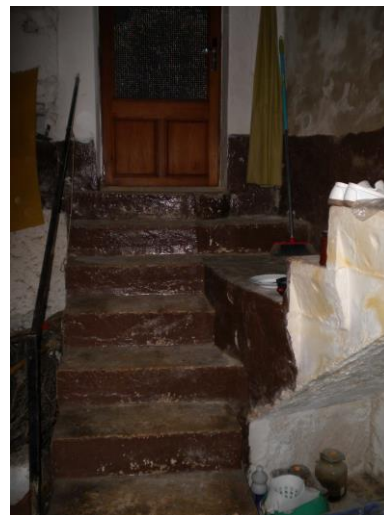
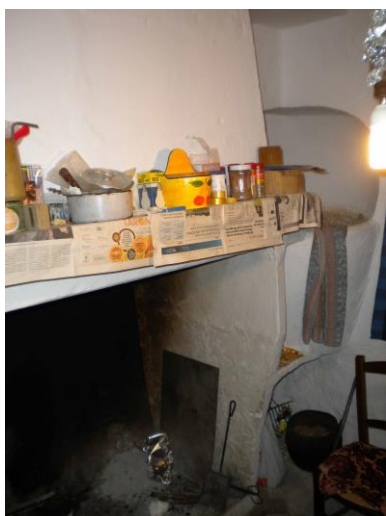
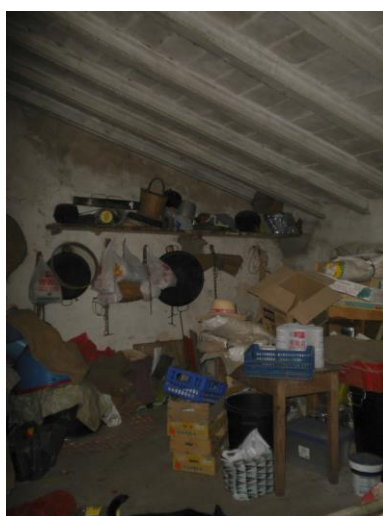
AC.081
B

Patologies en estructures No s'han pogut detectar.	Patologies o defectes en murs Part inferior de la façana amb manca d'arrebossat.
Patologies o defectes en cobertes No s'han pogut detectar.	Elements que distorsionen Fils d'electricitat a la façana.

Actuacions per evitar perills de degradació	Termini
Manteniment	Continu
Restauració de la part baixa de la façana	Mig termini
Altres	Termini
Eliminació dels fils elèctrics de la façana	Mig termini

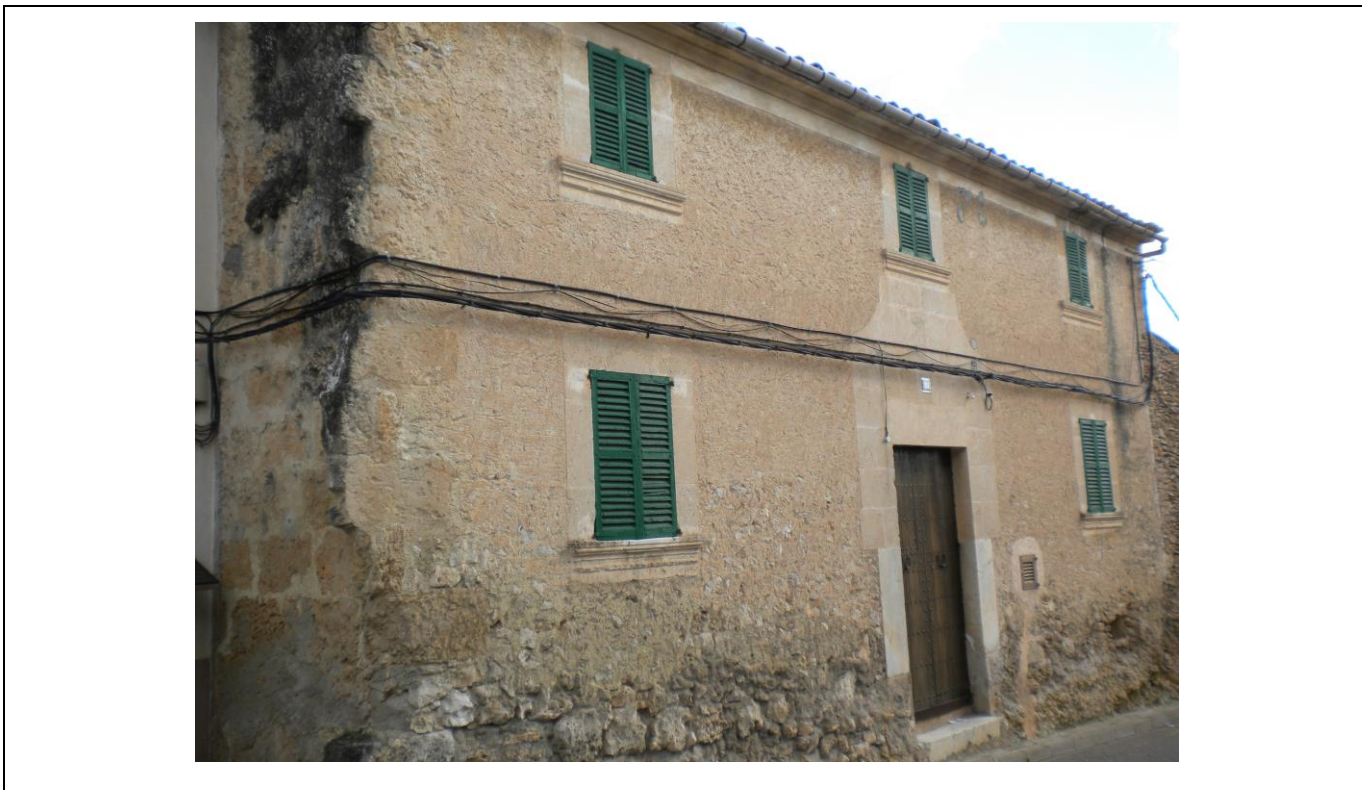
AC.082
C

Patologies en estructures No s'han pogut detectar.	Patologies o defectes en murs No es detecten.
Patologies o defectes en cobertes No s'han pogut detectar.	Elements que distorsionen No es detecten.

Actuacions per evitar perills de degradació	Termini
Manteniment	Continu
Altres	Termini
Eliminació dels fils elèctrics de la façana	Mig termini

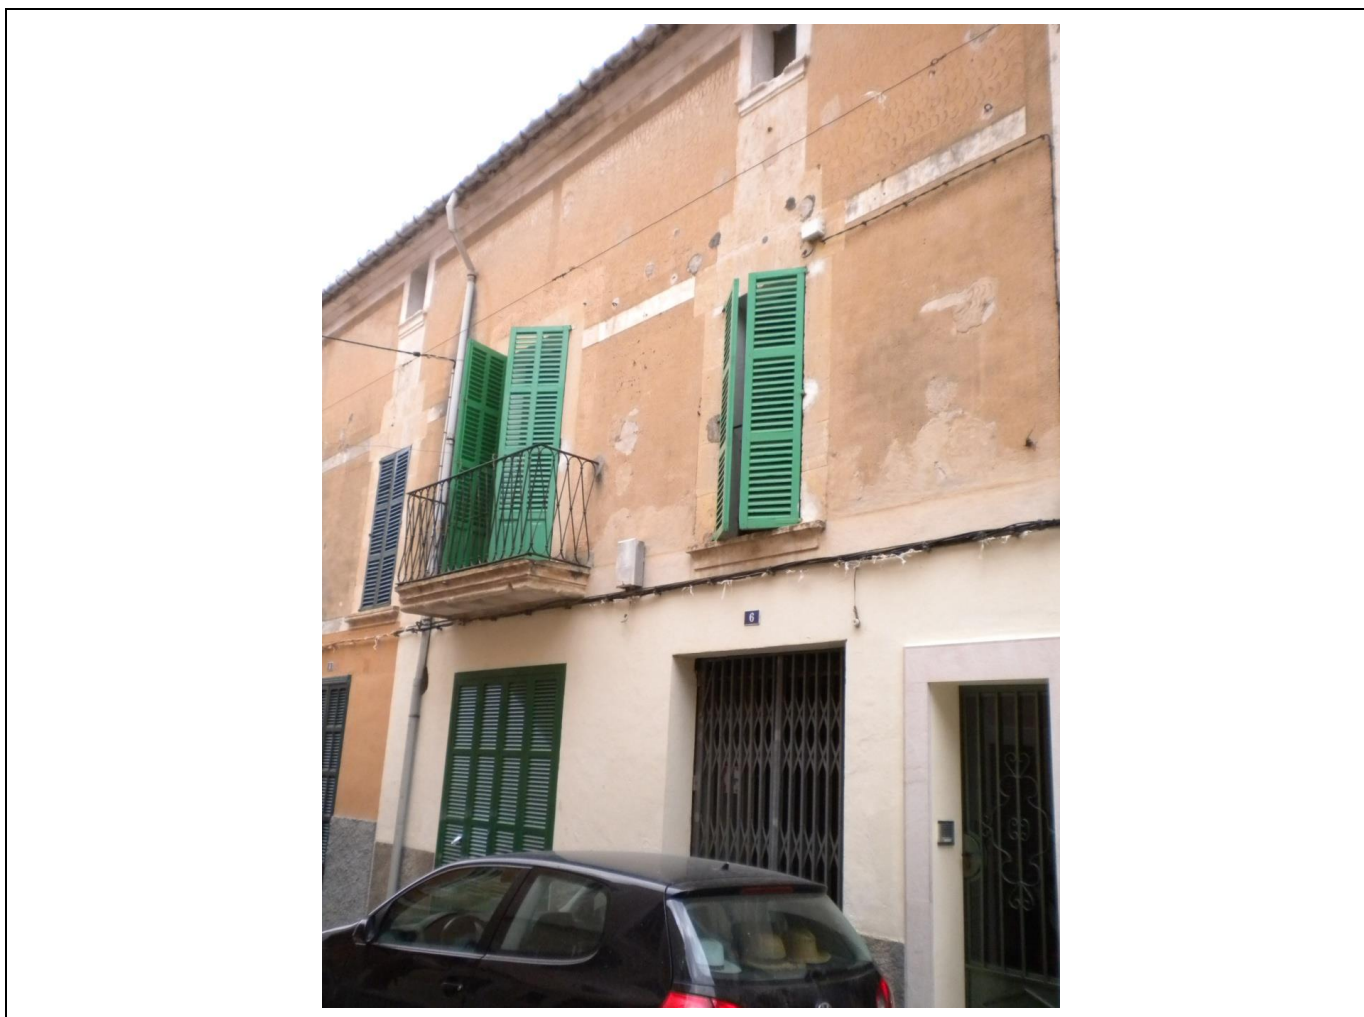
AC.084
A2

Patologies en estructures No s'han pogut detectar.	Patologies o defectes en murs Lleugers desperfectes en l'enllestiment de la façana.
Patologies o defectes en cobertes No s'han pogut detectar.	Elements que distorsionen Fils d'electricitat a la façana.

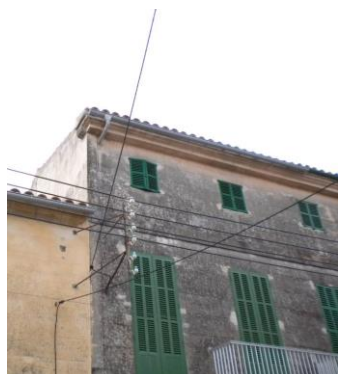
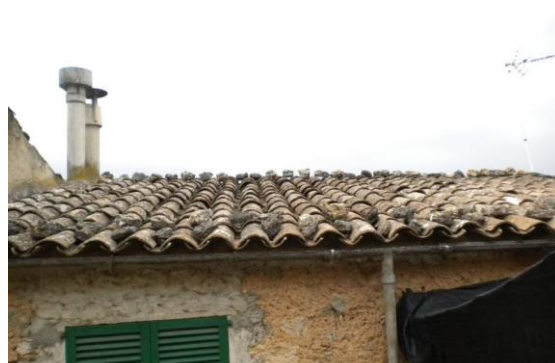
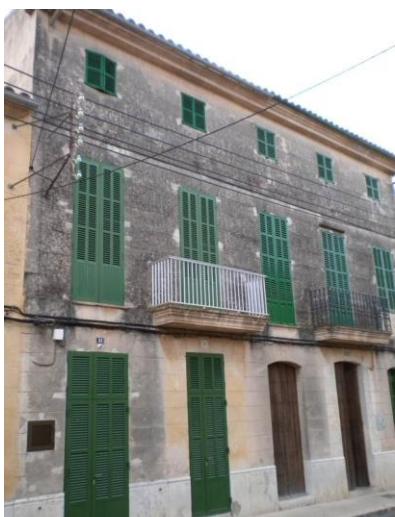
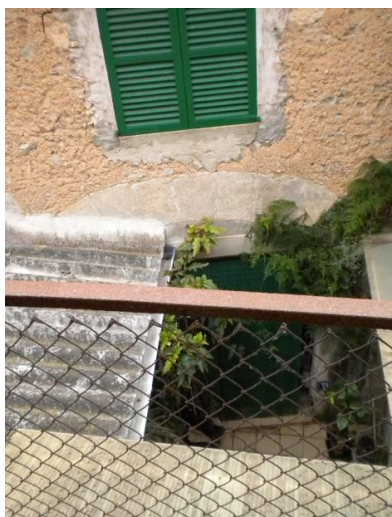
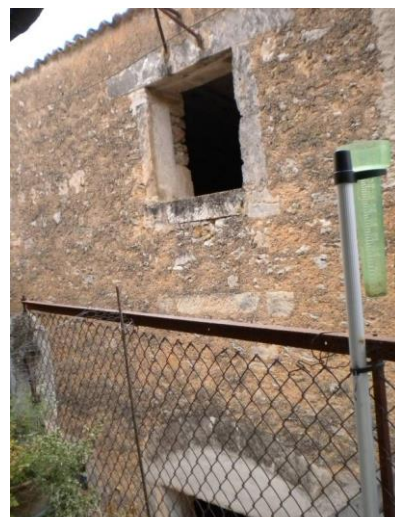
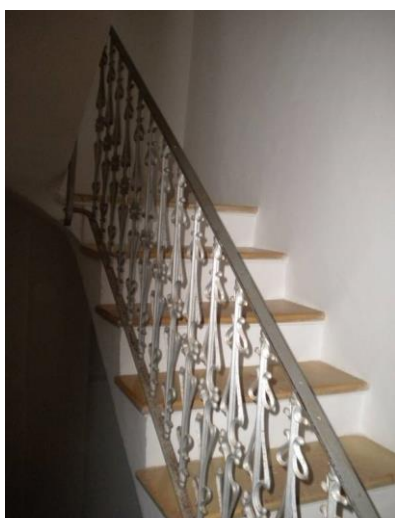
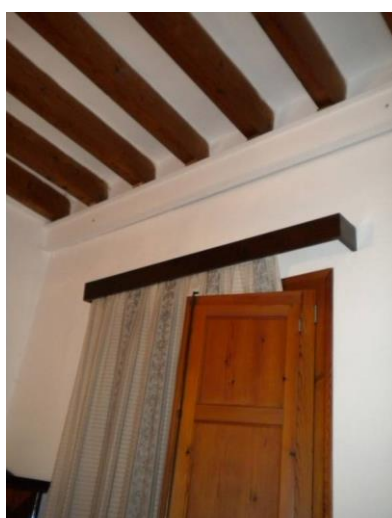
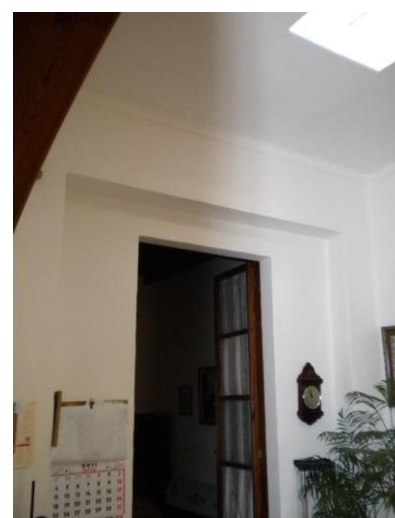
AC.087
B

Patologies en estructures No s'han detectat.	Patologies o defectes en murs No s'han detectat.
Patologies o defectes en cobertes No s'han detectat.	Elements que distorsionen Fils d'electricitat a la façana.

Actuacions per evitar perills de degradació	Termini
Manteniment	Continu
Altres	Termini
Eliminació dels fils elèctrics de la façana	Mig termini

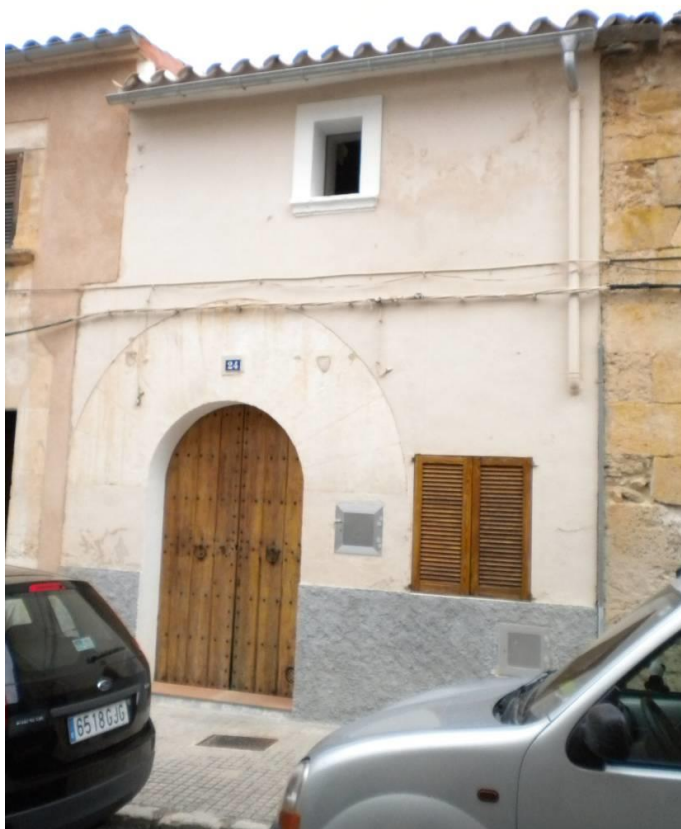
AC.088
C

Patologies en estructures No s'han pogut detectar.	Patologies o defectes en murs No s'han pogut detectar.
Patologies o defectes en cobertes No s'han pogut detectar.	Elements que distorsionen Fils d'electricitat a la façana.

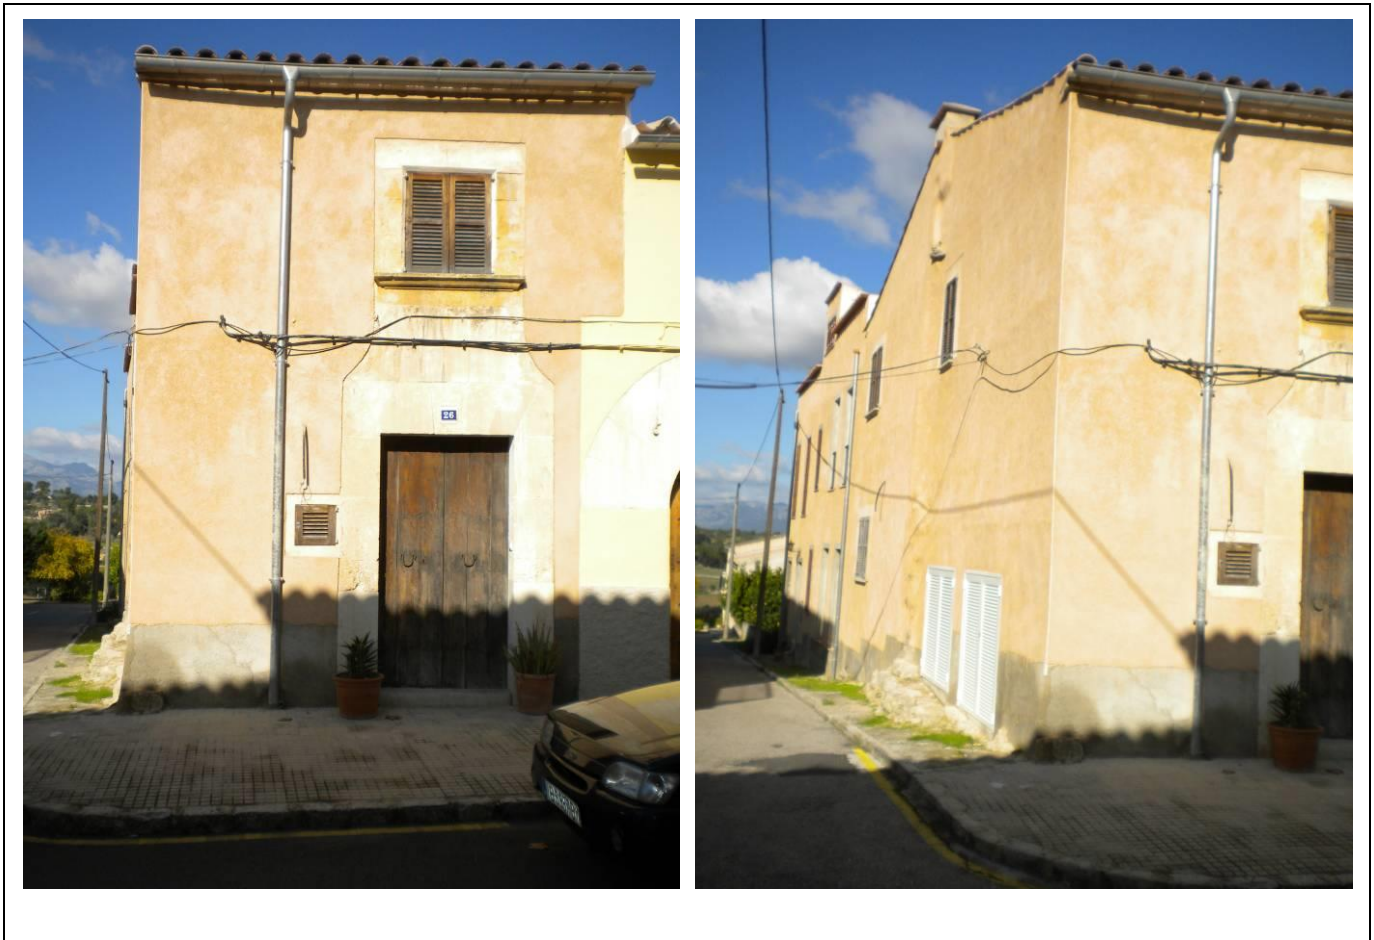
AC.089
C

Patologies en estructures No s'han pogut detectar.	Patologies o defectes en murs No s'han pogut detectar.
Patologies o defectes en cobertes No s'han pogut detectar.	Elements que distorsionen Fils d'electricitat a la façana.

Actuacions per evitar perills de degradació	Termini
Manteniment	Continu
Altres	Termini
Eliminació dels fils elèctrics de la façana	Mig termini

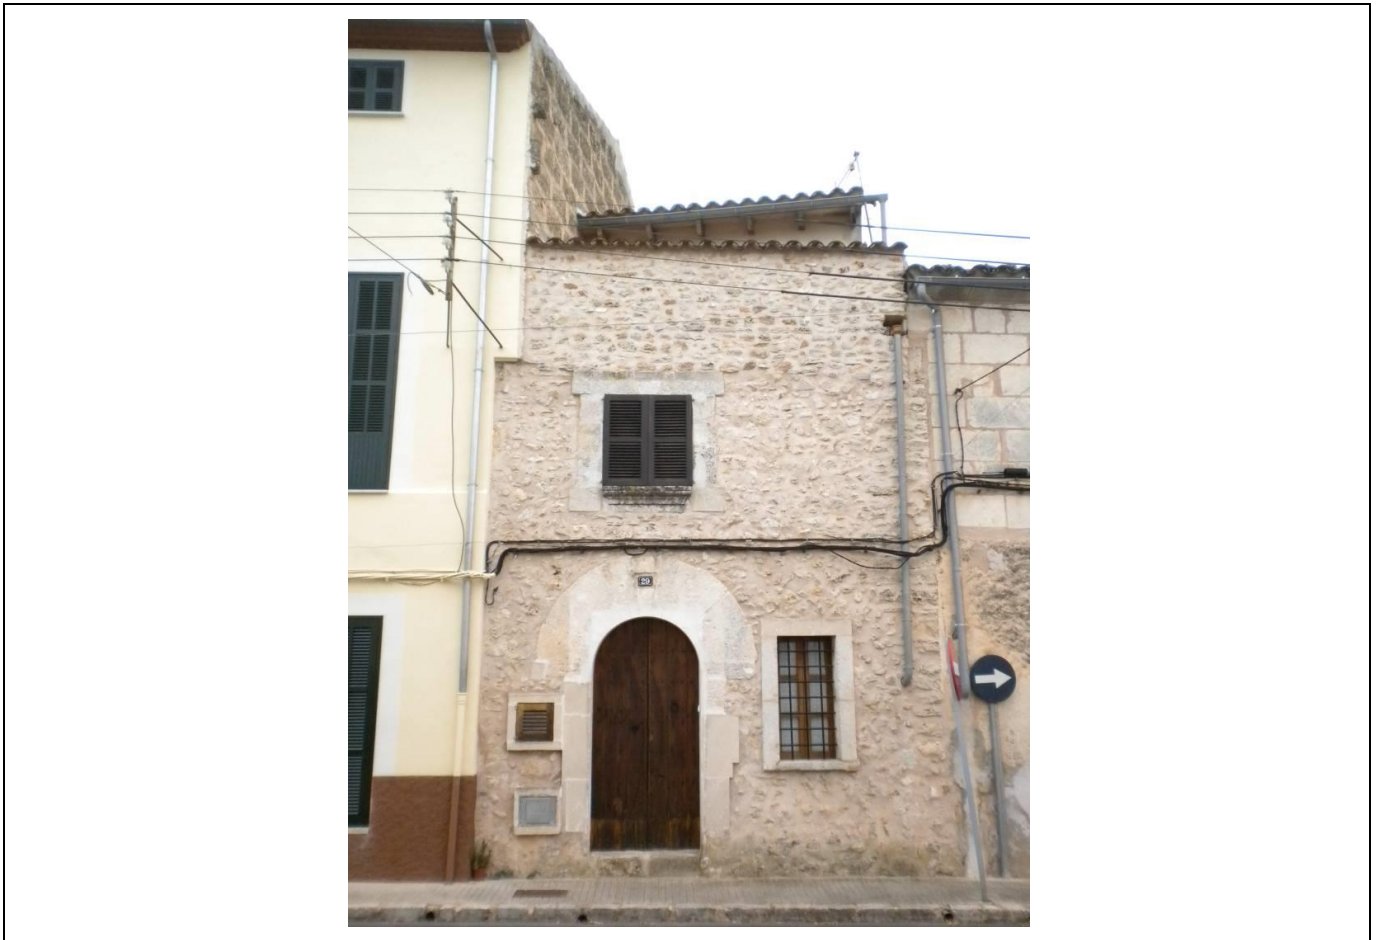
AC.090
C

Patologies en estructures No s'han detectat.	Patologies o defectes en murs No s'han detectat.
Patologies o defectes en cobertes No s'han detectat.	Elements que distorsionen Fils d'electricitat a la façana.

Actuacions per evitar perills de degradació	Termini
Manteniment	Continu
Altres	Termini
Eliminació dels fils elèctrics de la façana	Mig termini

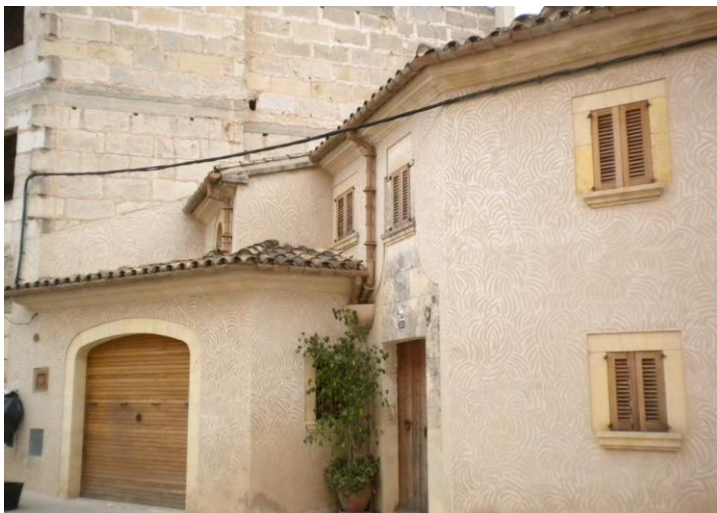
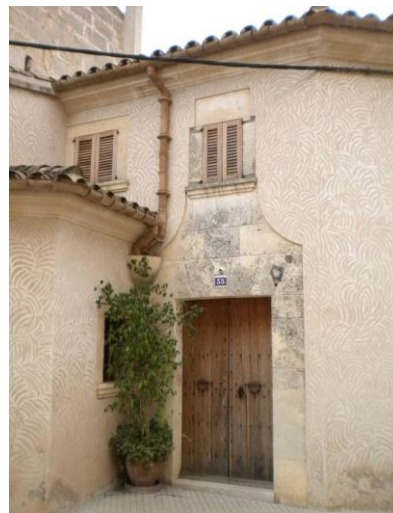
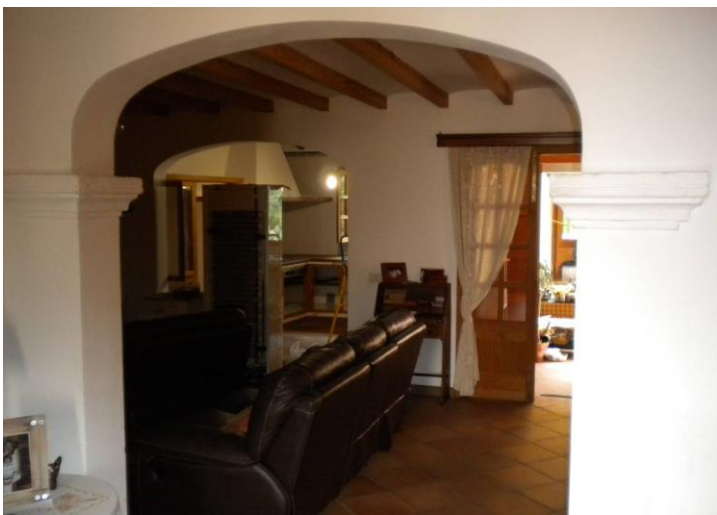
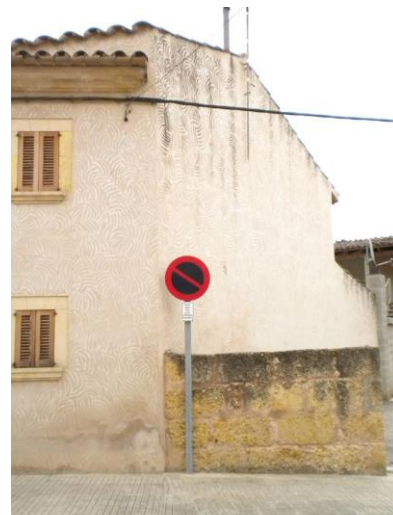
AC.091
C

Patologies en estructures No s'han detectat.	Patologies o defectes en murs No s'han detectat.
Patologies o defectes en cobertes No s'han detectat.	Elements que distorsionen Fils d'electricitat a la façana. Baixant central de la façana feta a partir d'una canonada de PVC.

Actuacions per evitar perills de degradació	Termini
Manteniment	Llarg termini
Altres	Termini
Eliminació dels fils elèctrics de la façana	Mig termini
