CATÀLEG DE PROTECCIÓ D'EDIFICIS I ELEMENTS D'INTERÈS HISTÒRIC,
ARQUITECTÒNIC I PAISATGÍSTIC DEL TERME MUNICIPAL DE LLUBÍ

04 AC – ARQUITECTURA I ENGINYERIA CIVIL URBANA

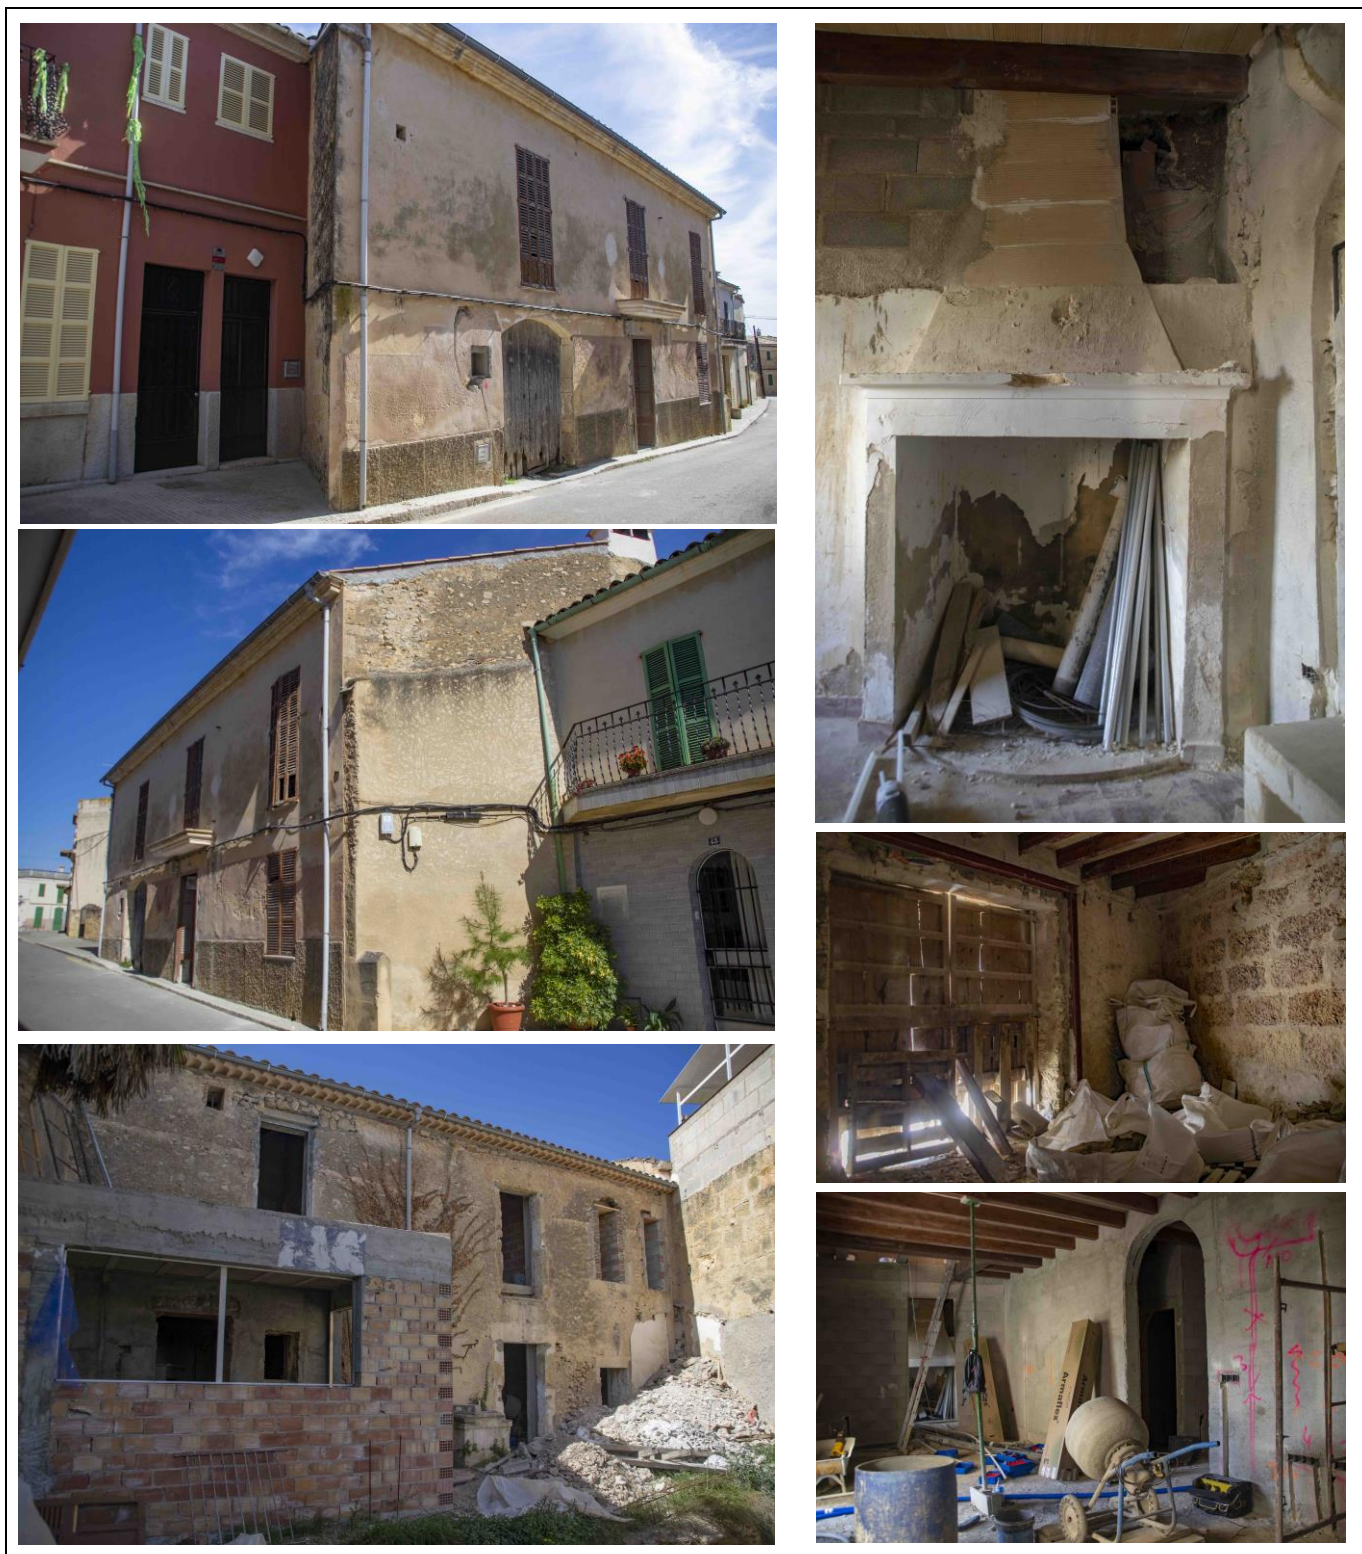
AC.092
C

Patologies en estructures No s'han pogut detectar.	Patologies o defectes en murs Desperfectes a l'enllestiment de la façana principal.
Patologies o defectes en cobertes No s'han pogut detectar.	Elements que distorsionen Fils d'electricitat a la façana.

Actuacions per evitar perills de degradació	Termini
Manteniment	Continu
Altres	Termini
Eliminació dels fils elèctrics de la façana	Mig termini

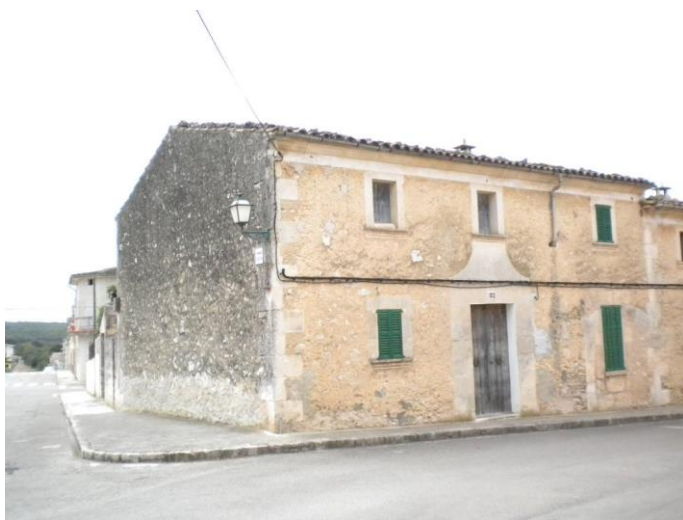
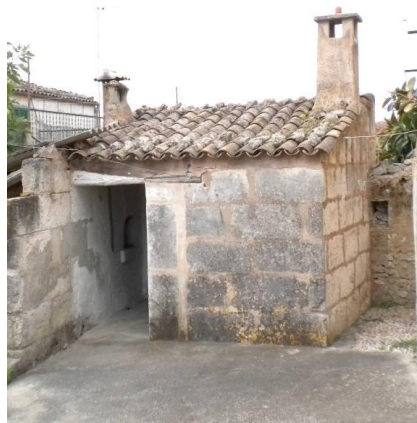
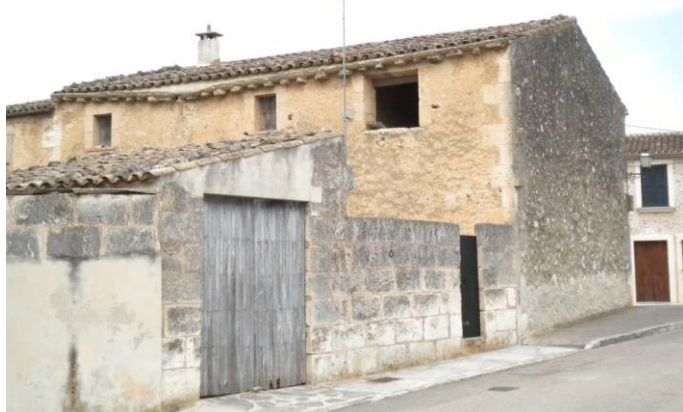
AC.093
C

Patologies en estructures No s'han pogut detectar.	Patologies o defectes en murs Desperfectes a la baixant de la façana principal.
Patologies o defectes en cobertes No s'han pogut detectar.	Elements que distorsionen Fils d'electricitat a la façana.

Actuacions per evitar perills de degradació	Termini
Manteniment	Continu
Altres	Termini
Eliminació dels fils elèctrics de la façana	Mig termini

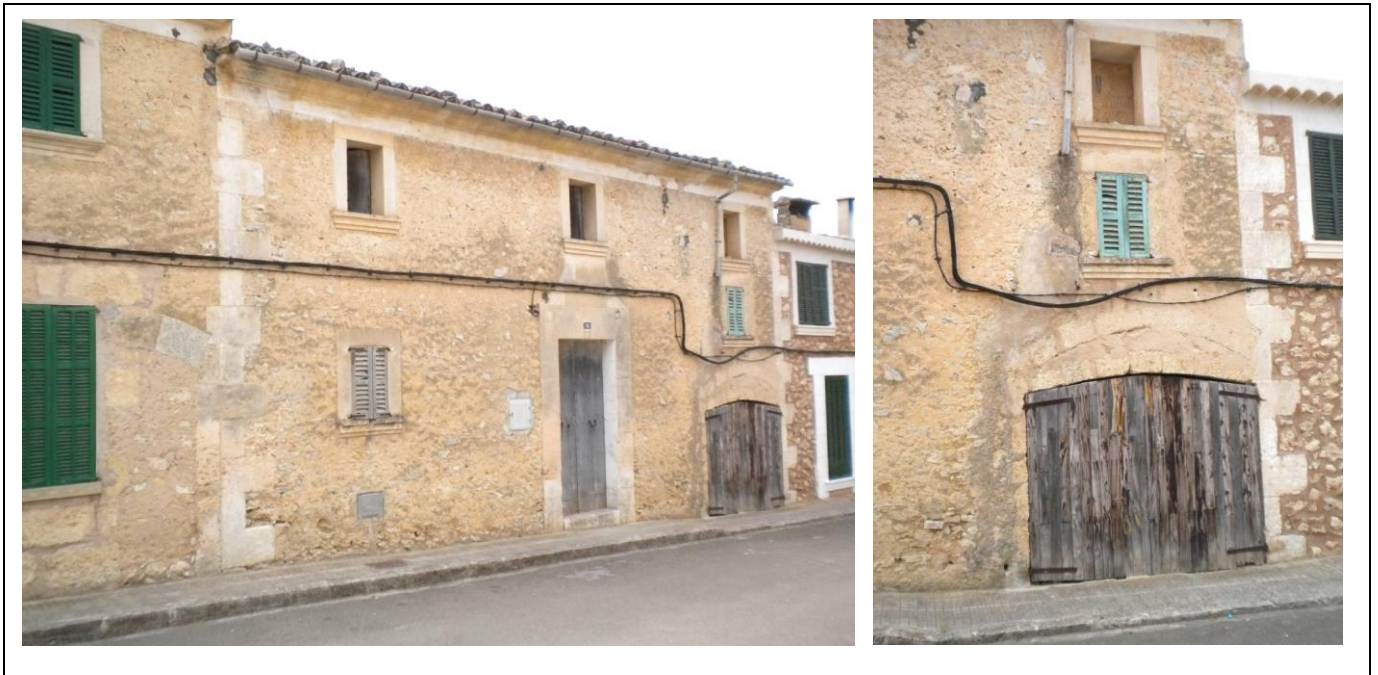
AC.094
C

Patologies en estructures No s'han pogut detectar.	Patologies o defectes en murs No s'han pogut detectar.
Patologies o defectes en cobertes No s'han pogut detectar.	Elements que distorsionen Fils d'electricitat a la façana.

Actuacions per evitar perills de degradació	Termini
Manteniment	Continu
Altres	Termini
Eliminació dels fils elèctrics de la façana	Mig termini

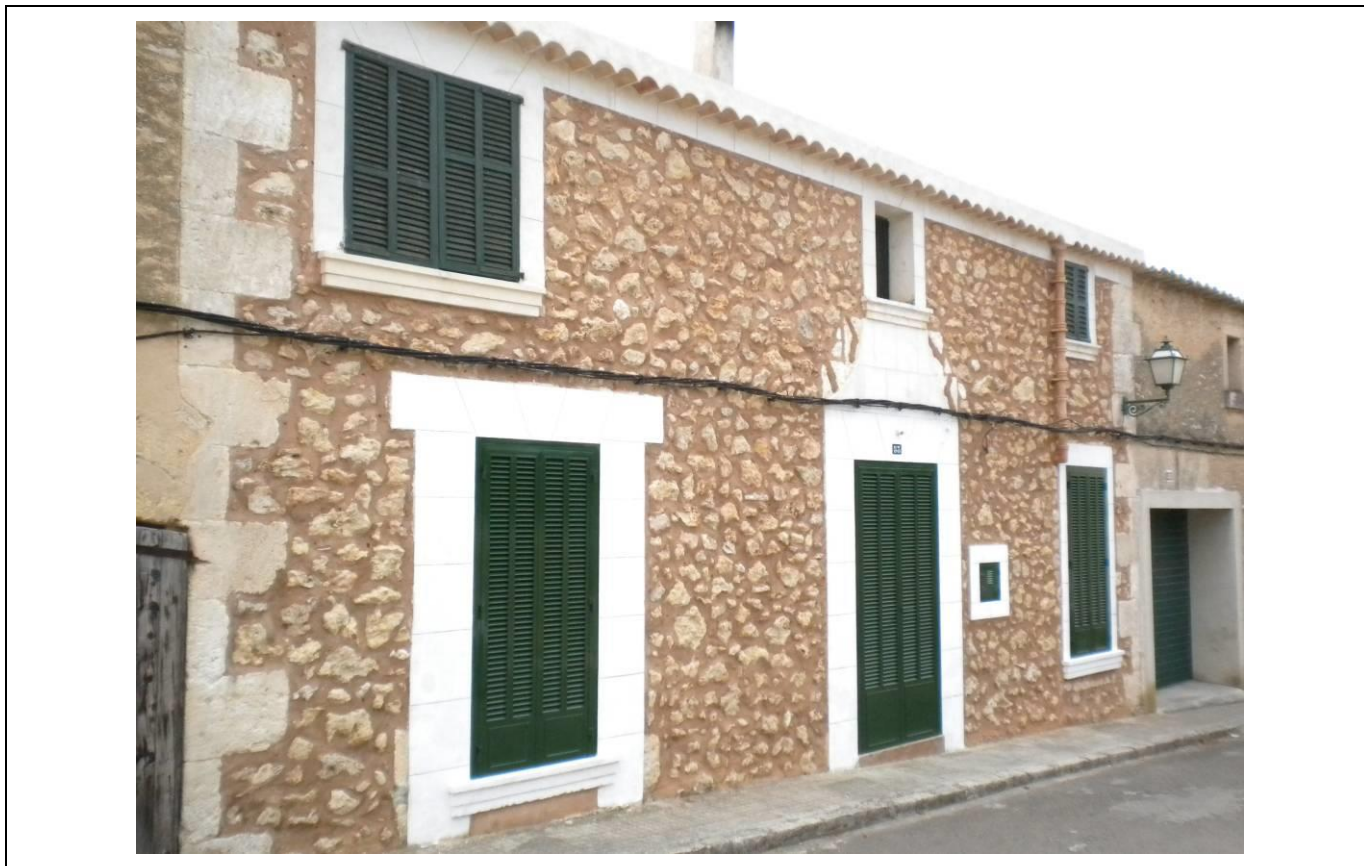
AC.095
C

Patologies en estructures No s'han pogut detectar.	Patologies o defectes en murs No s'ha pogut detectar.
Patologies o defectes en cobertes No s'han pogut detectar.	Elements que distorsionen Fils d'electricitat a la façana.

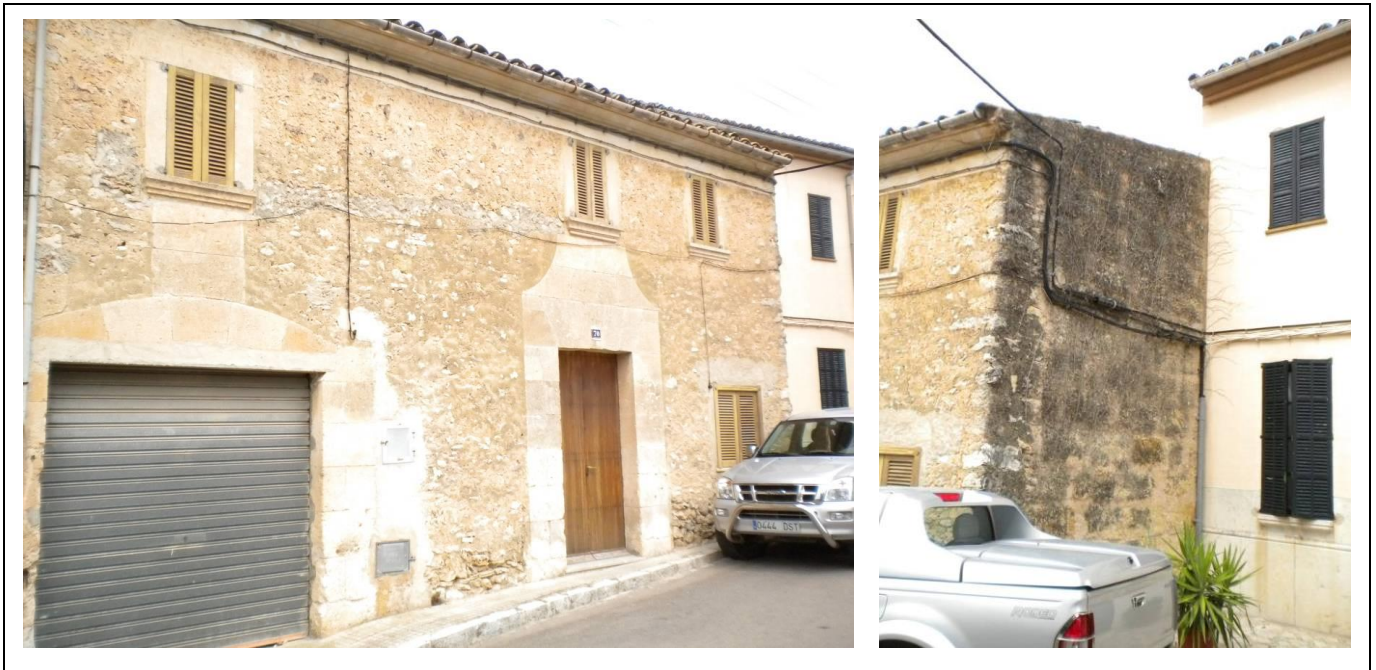
AC.096
C

Patologies en estructures No s'han detectat.	Patologies o defectes en murs Pèrdua de referit i junta a la part inferior de la façana
Patologies o defectes en cobertes No s'han detectat.	Elements que distorsionen Fils d'electricitat a la façana.

Actuacions per evitar perills de degradació	Termini
Manteniment	Continu
Altres	Termini
Eliminació dels fils elèctrics de la façana	Mig termini

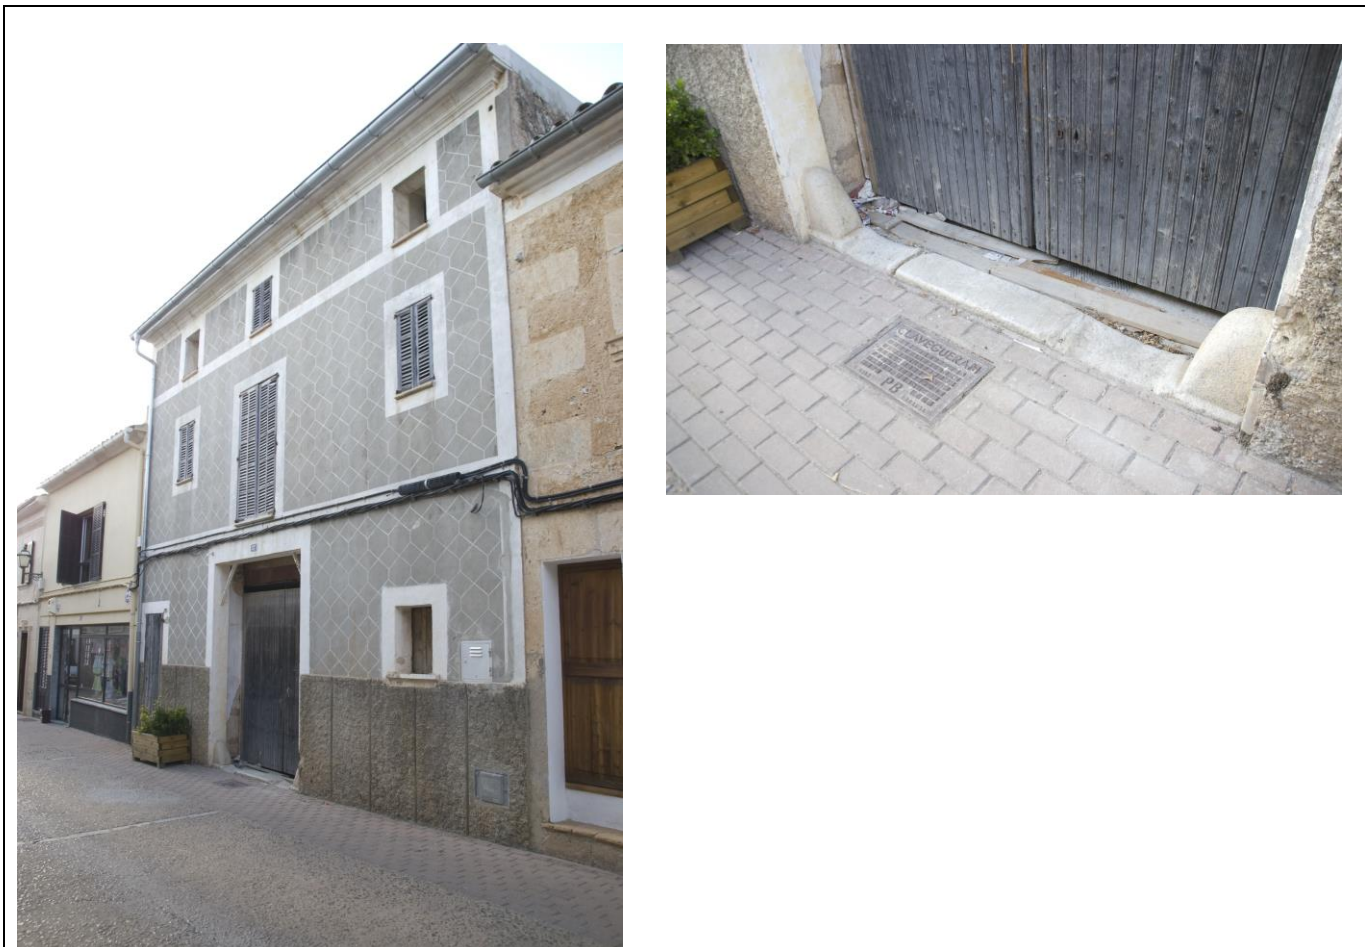
AC.098
C

Patologies en estructures No s'han pogut detectar.	Patologies o defectes en murs No s'han pogut detectar.
Patologies o defectes en cobertes No s'han pogut detectar.	Elements que distorsionen Fils d'electricitat a la façana.

Actuacions per evitar perills de degradació	Termini
Manteniment	Continu
Altres	Termini
Eliminació dels fils elèctrics de la façana	Mig termini

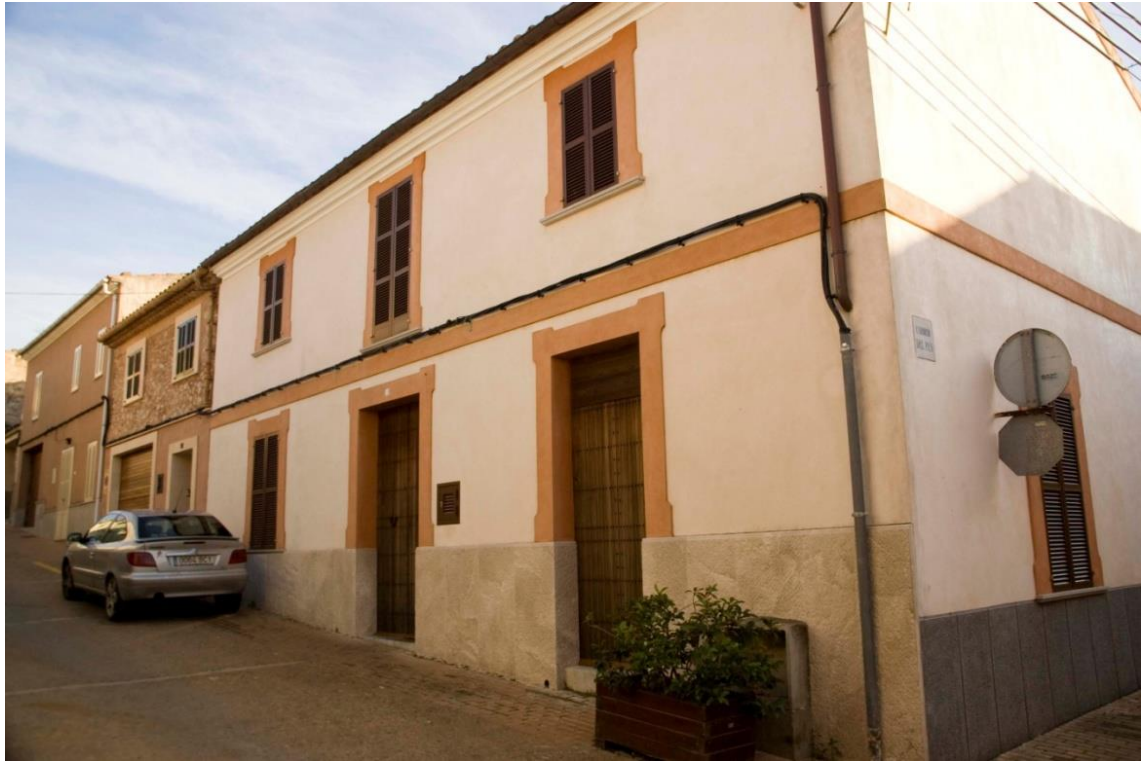
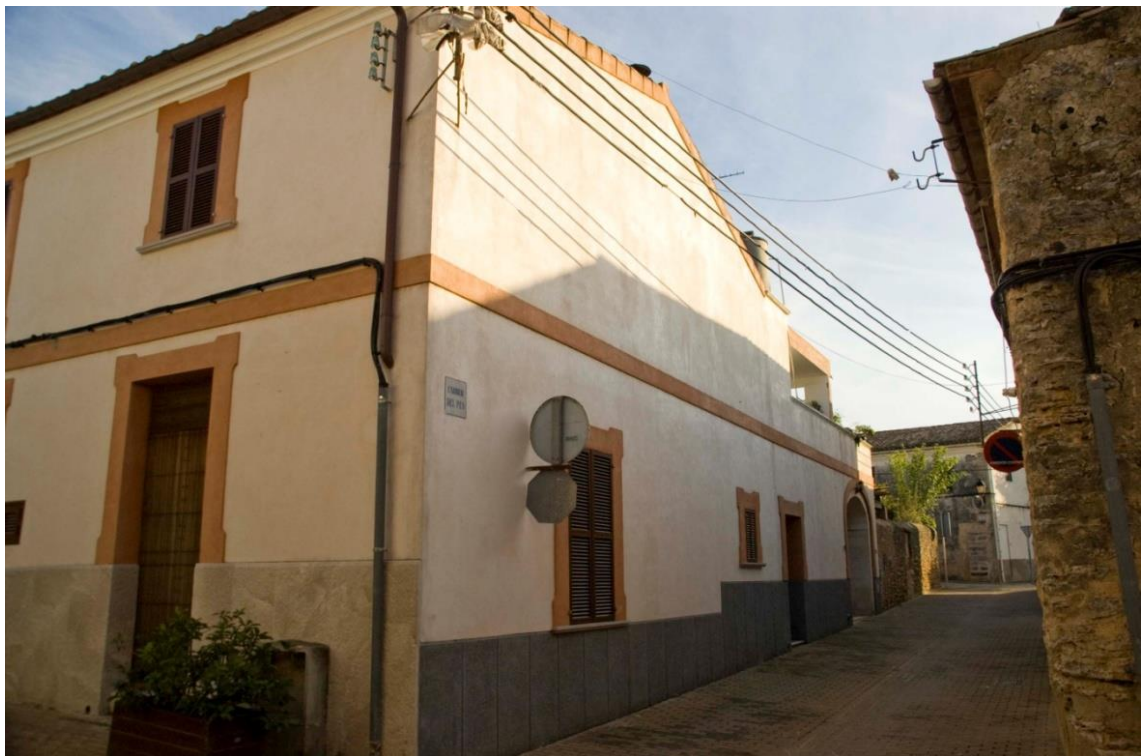
AC.099
B

Patologies en estructures No s'han detectat.	Patologies o defectes en murs No s'han detectat.
Patologies o defectes en cobertes No s'han detectat.	Elements que distorsionen Fils d'electricitat a la façana.

Actuacions per evitar perills de degradació	Termini
Manteniment	Continu
Altres	Termini
Eliminació dels fils elèctrics de la façana	Mig termini

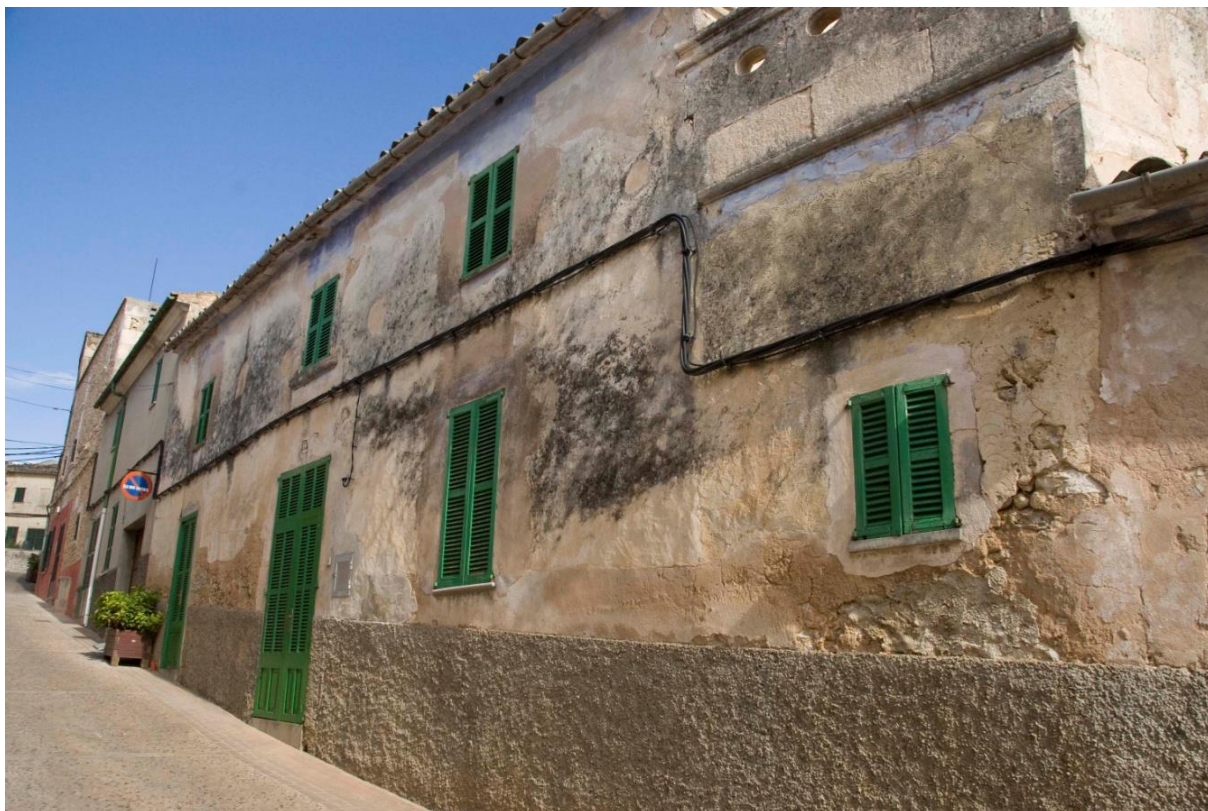
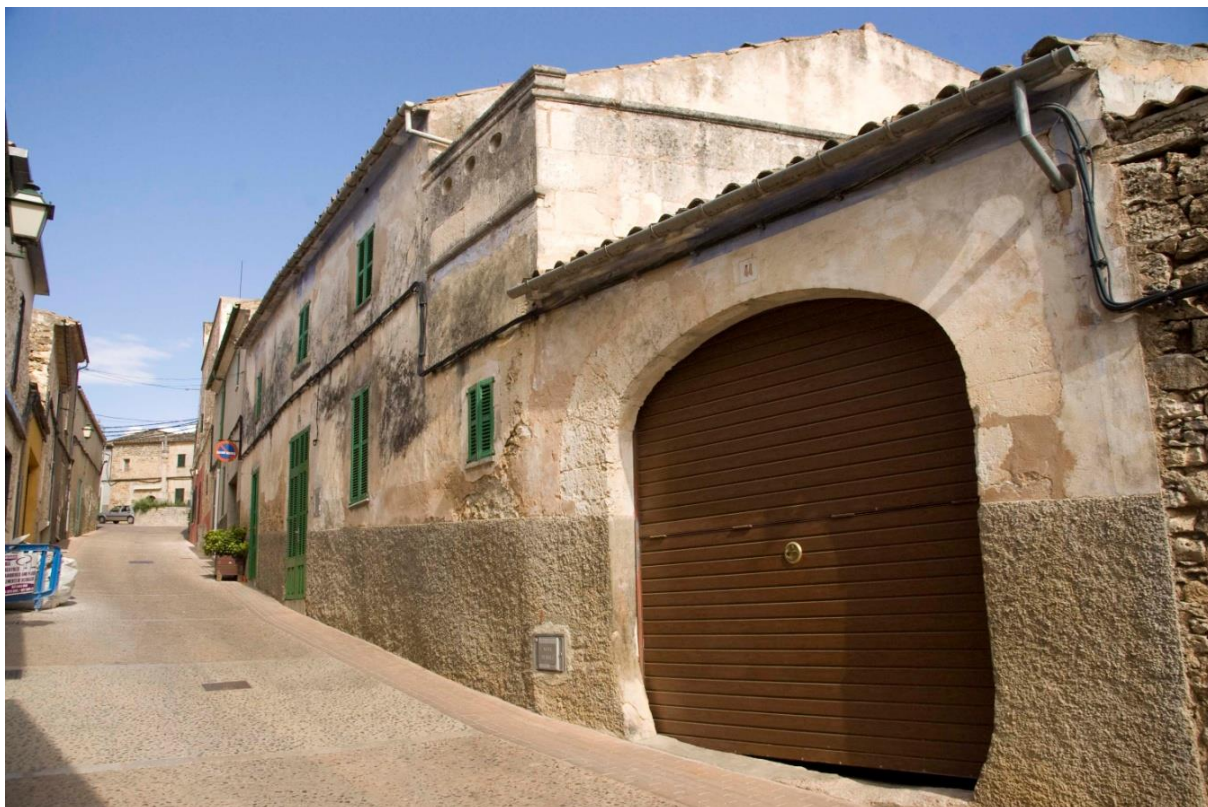
AC.103
B

És un habitatge en paret mitgera de planta rectangular, amb la coberta de teula àrab de dos aiguavessos inclinada cap a la façana principal i la lateral. No s'ha tingut accés a l'interior. El portal d'accés es troba descentrat, cap el costat dret. El portal és amb llinda, adovellat amb regràs normal i els brancals són blocs de marès retallats regularment, emperò els que es troben a la part interior esquerra del portal presenten una forta degradació. El marxapeu s'adapta al fort desnivell del carrer, de la mateixa manera que ho fa la resta de la façana en sentit descendent des de la porta d'entrada. A l'esquerra hi ha una finestra rectangular en posició vertical amb ampit de granit. Al segon carrer s'observen dues obertures, la primera es troba a la part dreta de la façana, col·locada axialment al portal d'accés. Aquesta és una finestra en posició vertical i té ampit ceràmic modern. La segona és també una finestra en posició vertical, es troba al costat esquerre i és la finestra més petita de la façana; al contrari que la finestra de la dreta, aquest va no està col·locat sobre la finestra del primer carrer. Les tres finestres que es troben a la façana presenten una faixa decorativa al seu voltant de nova planta i colors terrossos. El material constructiu emprat en aquest immoble és el paredat en verd amb junta plena, a la vista, ja que en una reforma recent han eliminat l'arrebossat de la façana.

Patologies en estructures No s'han pogut detectar.	Patologies o defectes en murs No s'han pogut detectar.
Patologies o defectes en cobertes No s'han pogut detectar.	Elements que distorsionen Fils d'electricitat a la façana i canal de pvc.

Actuacions per evitar perills de degradació	Termini
Manteniment	Continu
Altres	Termini
Eliminació dels fils elèctrics de la façana	Mig termini

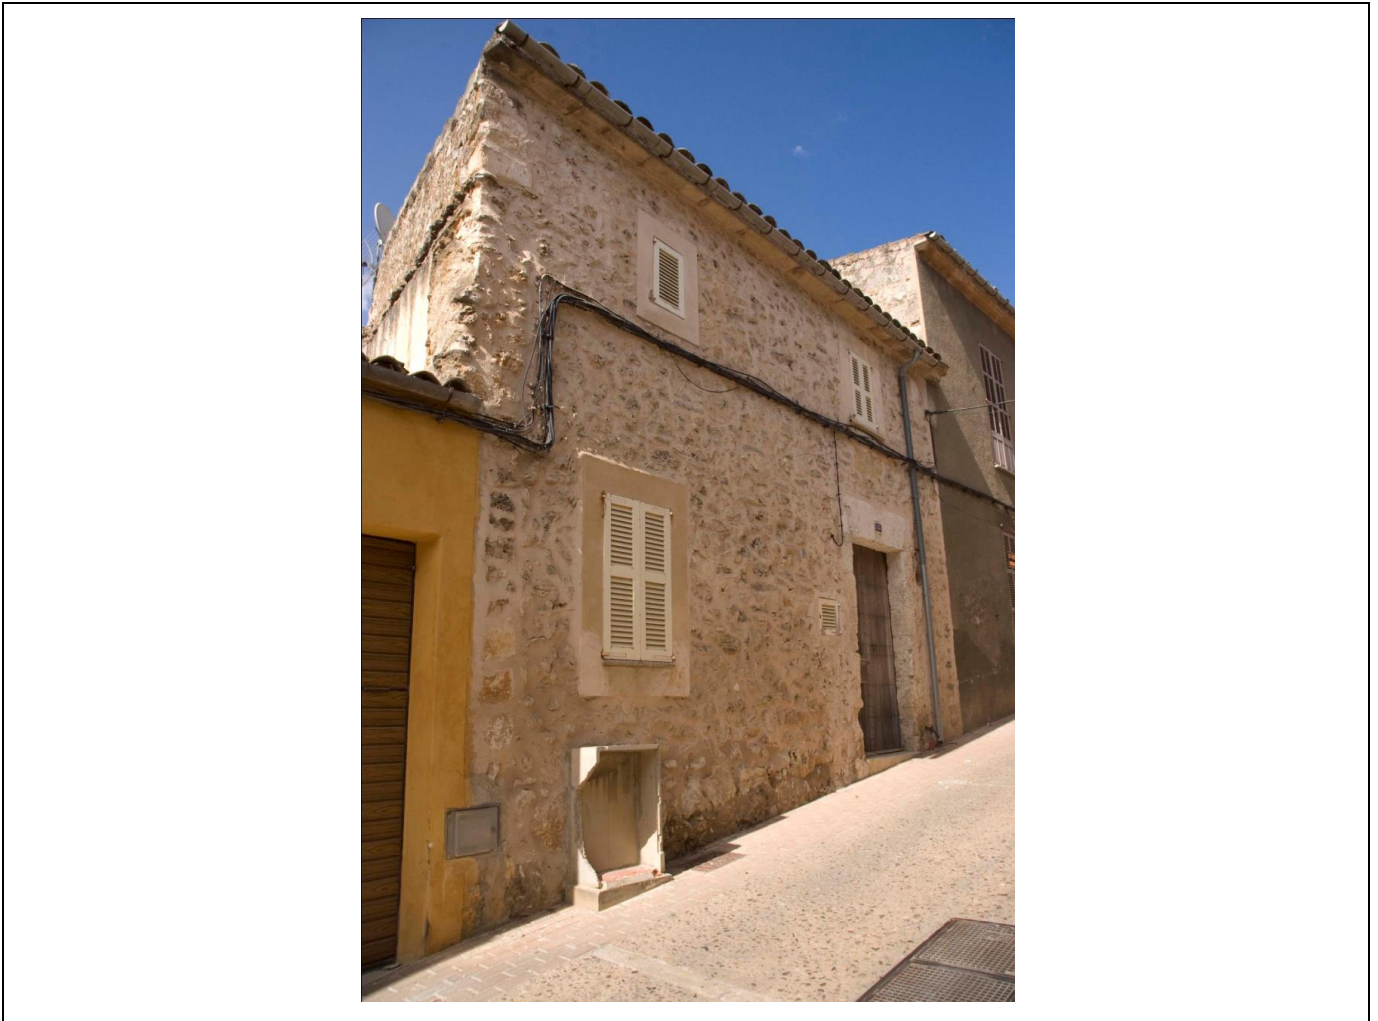
AC.104
B

Patologies en estructures No s'han detectat.	Patologies o defectes en murs No s'han detectat.
Patologies o defectes en cobertes No s'han detectat.	Elements que distorsionen Els maons al descobert a la part superior de les façanes laterals, i els fils elèctrics a la façana del carrer de Santa margalida.

Actuacions per evitar perills de degradació	Termini
Manteniment	Continu
Altres	Termini
Eliminació dels fils elèctrics de la façana	Mig termini

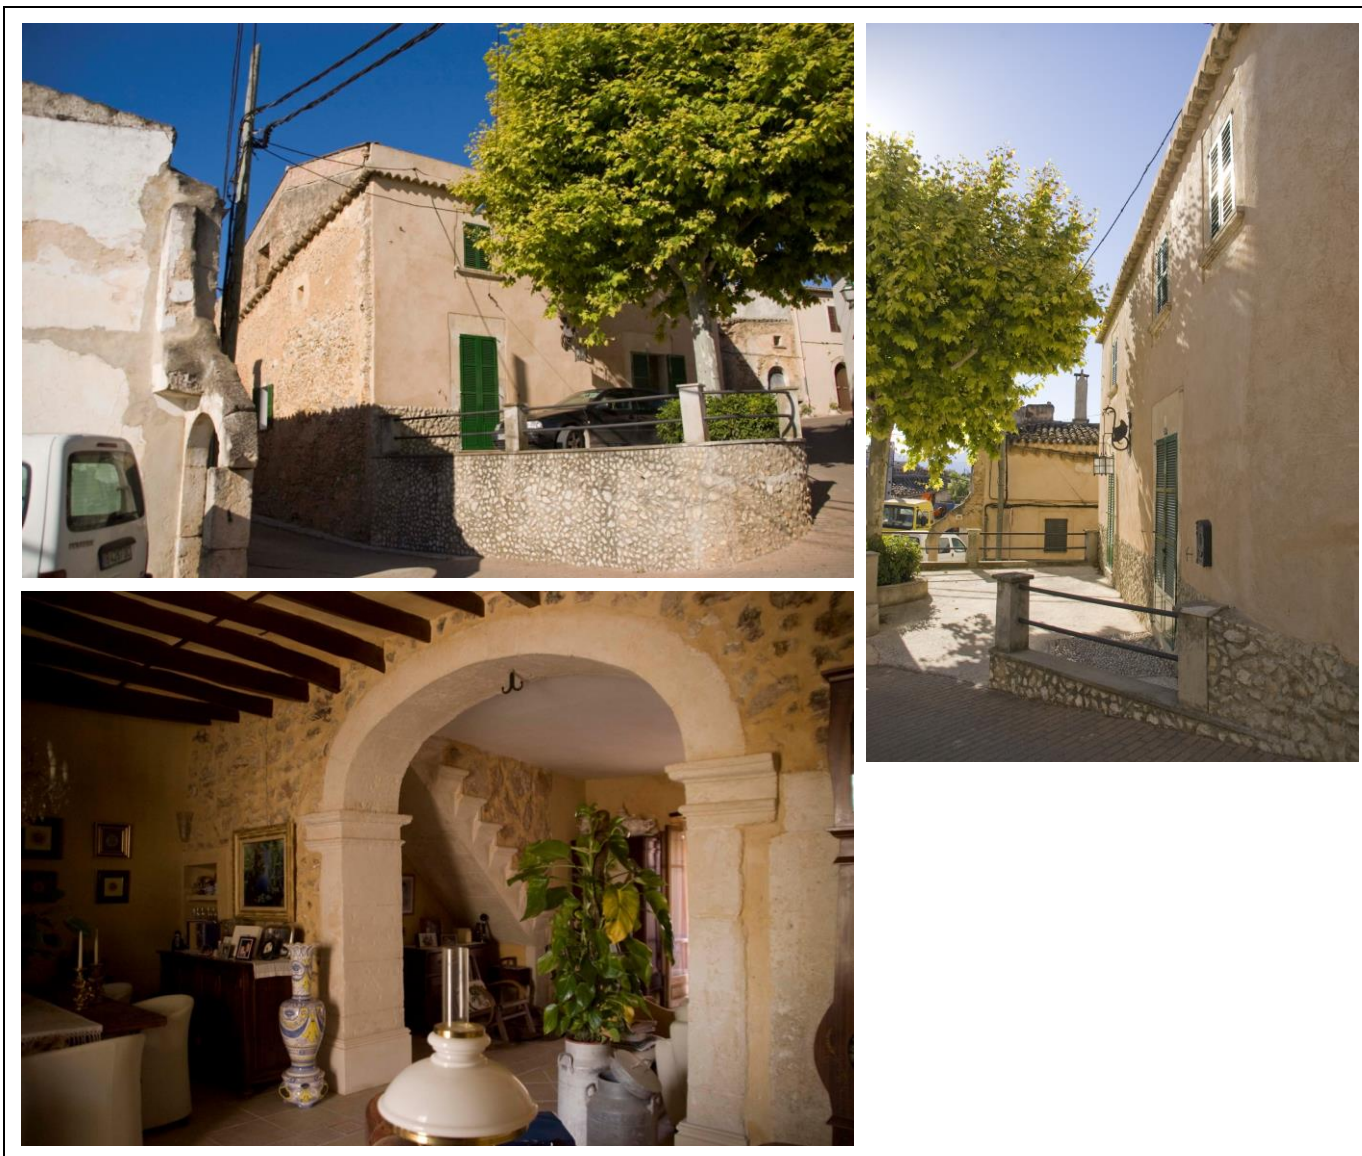
AC.105
B

Patologies en estructures No s'han pogut detectar	Patologies o defectes en murs Humitats per capil·laritat Desaparició d'aterracat a les zones inferiors de les façanes
Patologies o defectes en cobertes No s'han pogut detectar	Elements que distorsionen Fils d'electricitat a la façana

Actuacions per evitar perills de degradació	Termini
Manteniment	Continu
Altres	Termini
Eliminació dels fils elèctrics de la façana	Mig termini
Rehabilitació	Curt termini

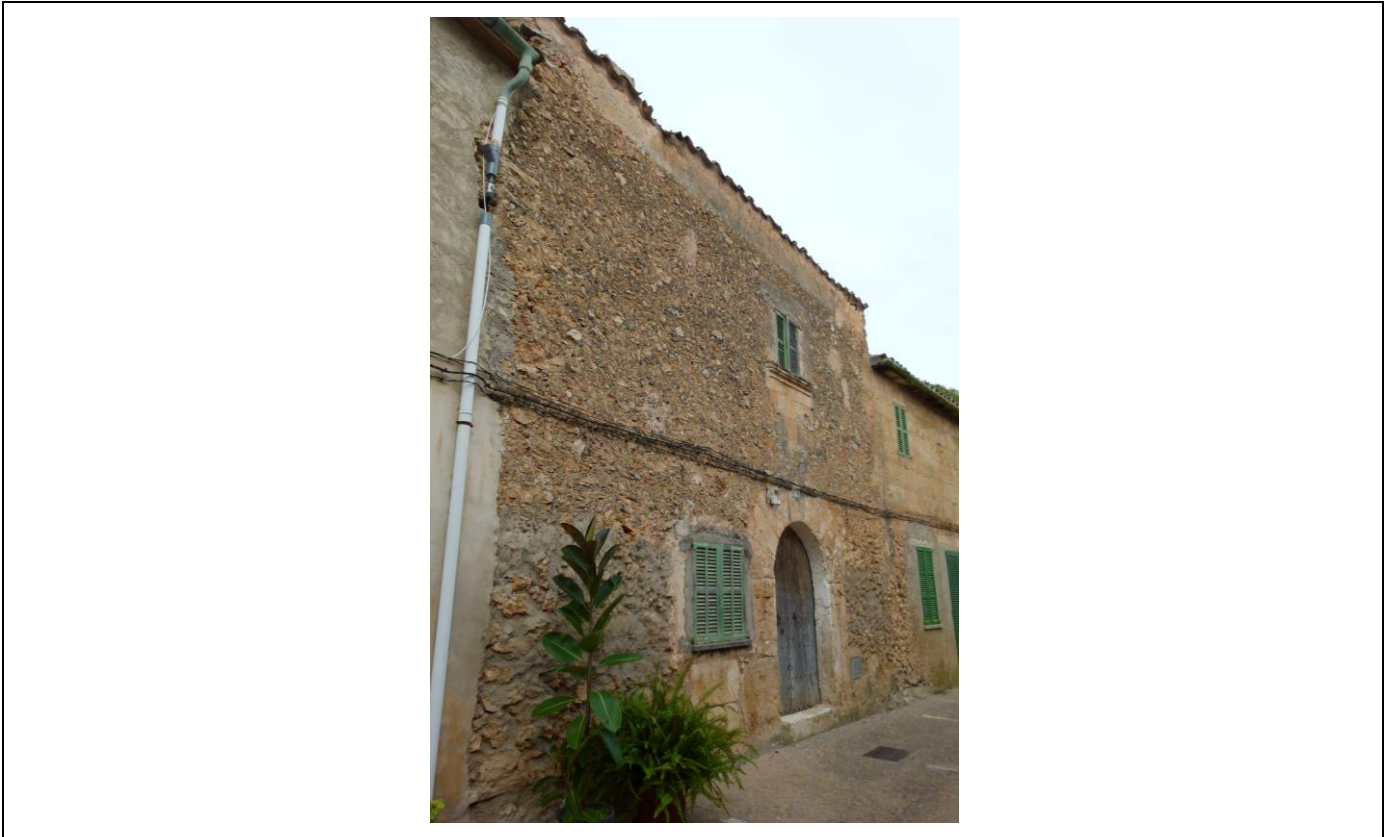
AC.106
C

Patologies en estructures No s'han pogut detectar.	Patologies o defectes en murs No s'han pogut detectar.
Patologies o defectes en cobertes No s'han pogut detectar.	Elements que distorsionen Fils d'electricitat a la façana.

Actuacions per evitar perills de degradació	Termini
Manteniment	Continu
Altres	Termini
Eliminació dels fils elèctrics de la façana	Mig termini

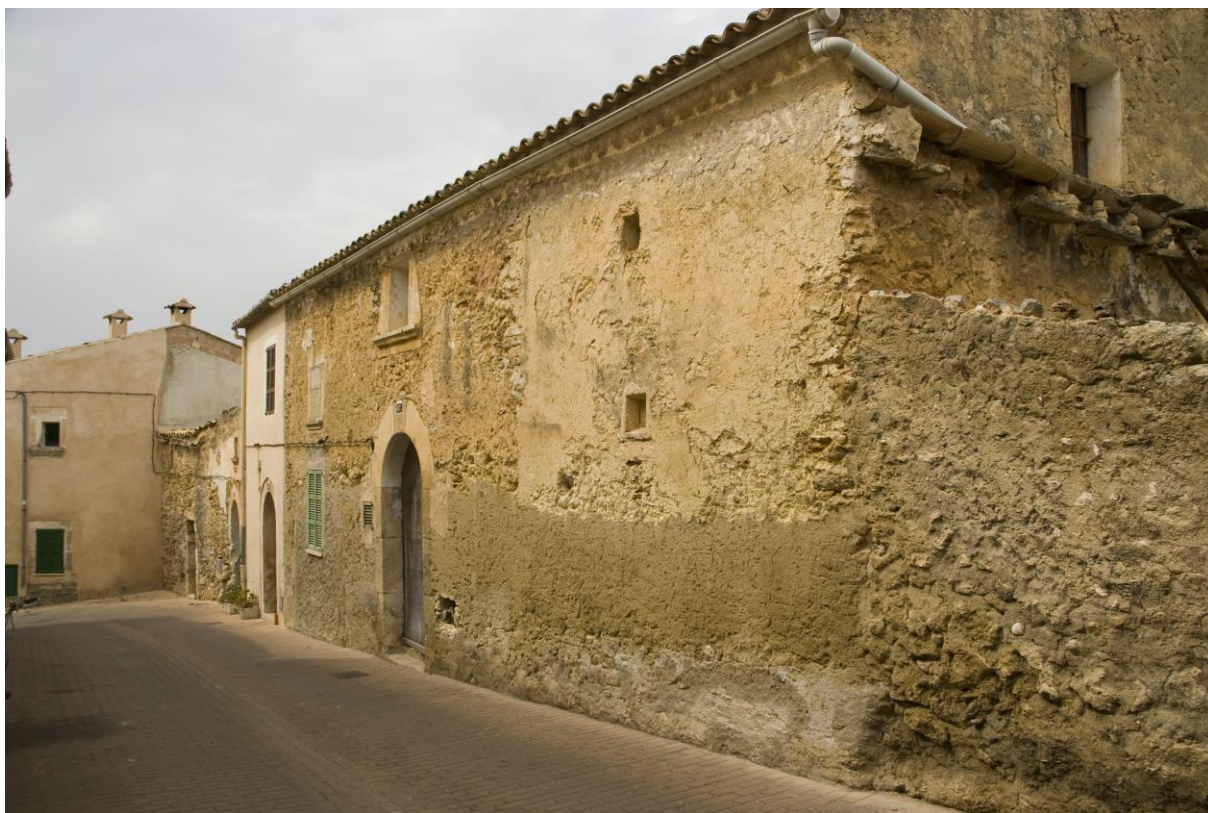
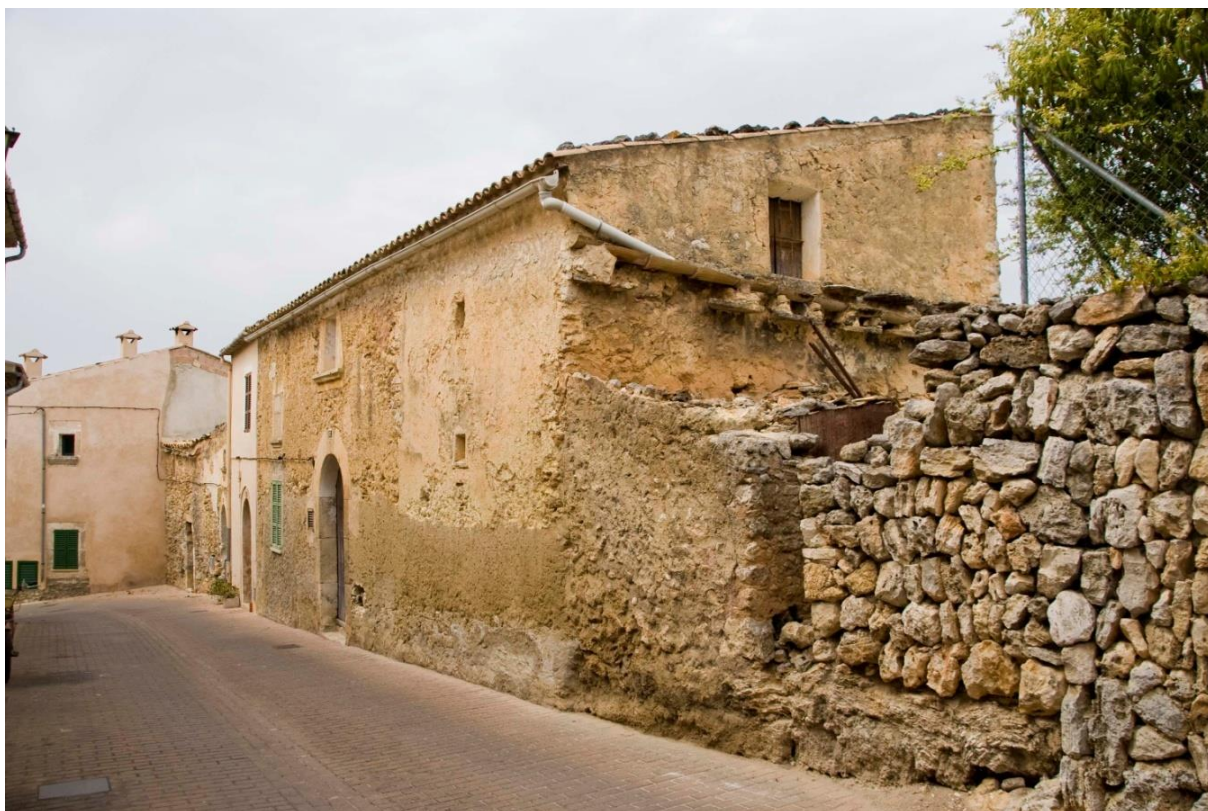
AC.107
B

Patologies en estructures No s'han detectat.	Patologies o defectes en murs No s'han detectat.
Patologies o defectes en cobertes No s'han detectat.	Elements que distorsionen Fils d'electricitat a la façana.

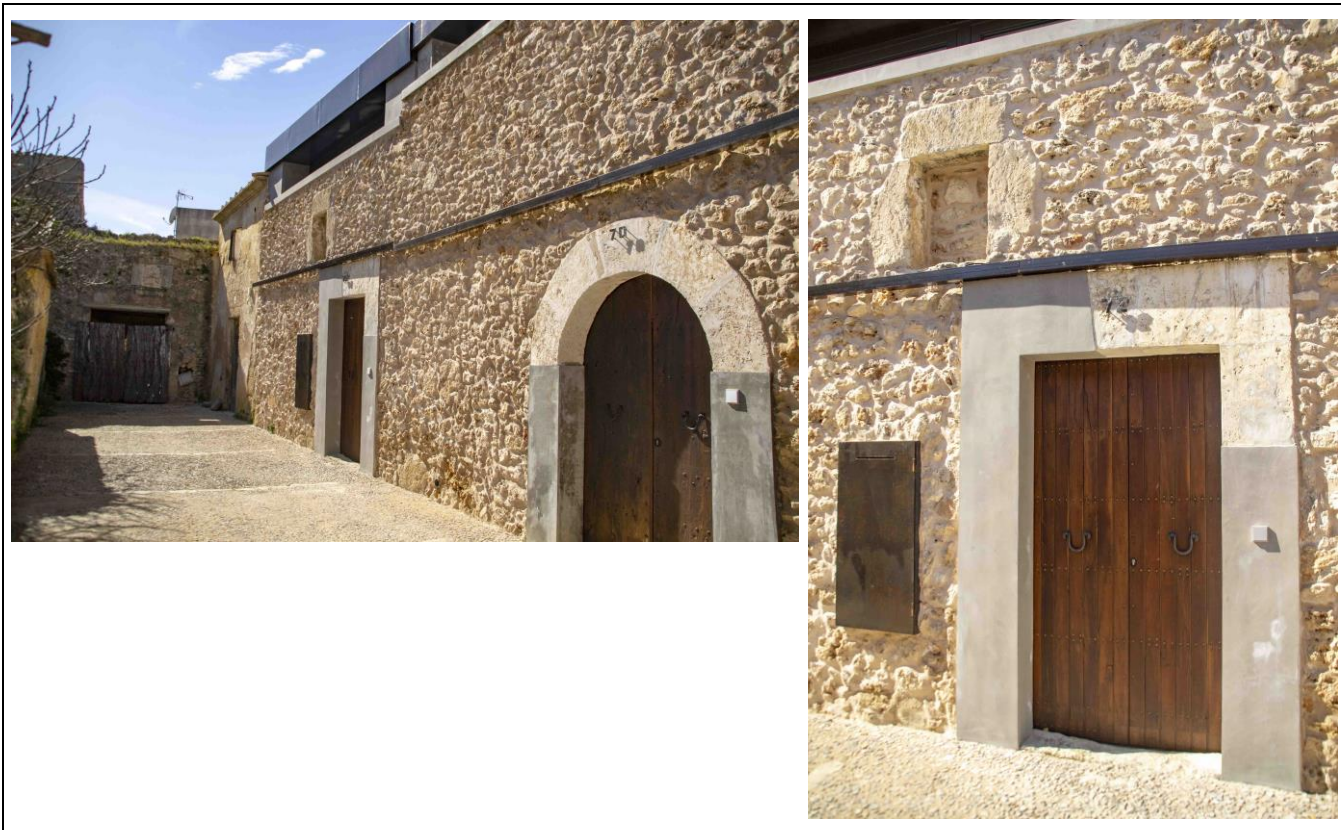
Núm. de catàleg AC.109
Nivell de protecció C

Patologies en estructures No s'han pogut detectar.	Patologies o defectes en murs No s'han pogut detectar.
Patologies o defectes en cobertes No s'han pogut detectar.	Elements que distorsionen Fils d'electricitat a la façana.

Actuacions per evitar perills de degradació	Termini
Manteniment	Continu
Altres	Termini
Eliminació dels fils elèctrics de la façana	Mig termini

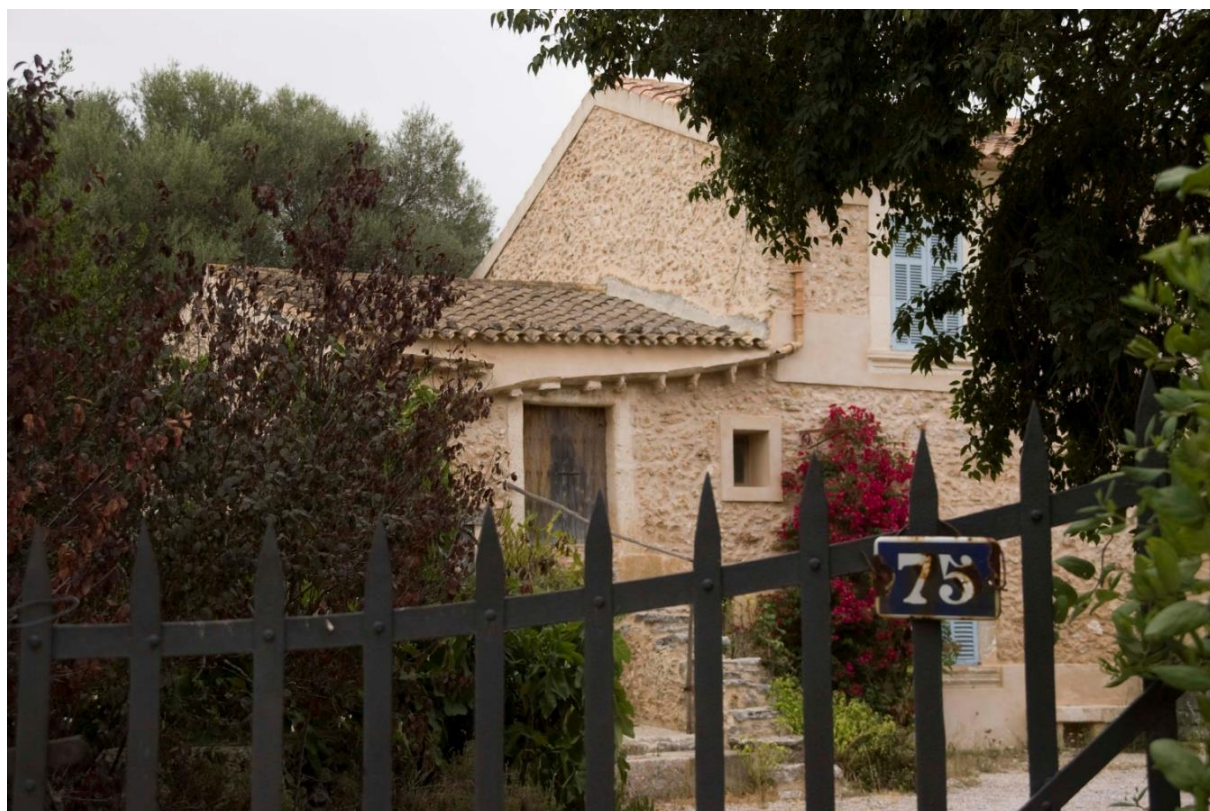
AC.110
B

Patologies en estructures No s'han pogut detectar.	Patologies o defectes en murs No s'han detectat
Patologies o defectes en cobertes No s'han pogut detectar	Elements que distorsionen Fils d'electricitat a la façana

Actuacions per evitar perills de degradació	Termini
Manteniment	Continu
Altres	Termini
Eliminació dels fils elèctrics de la façana	Mig termini
Rehabilitació	Curt termini

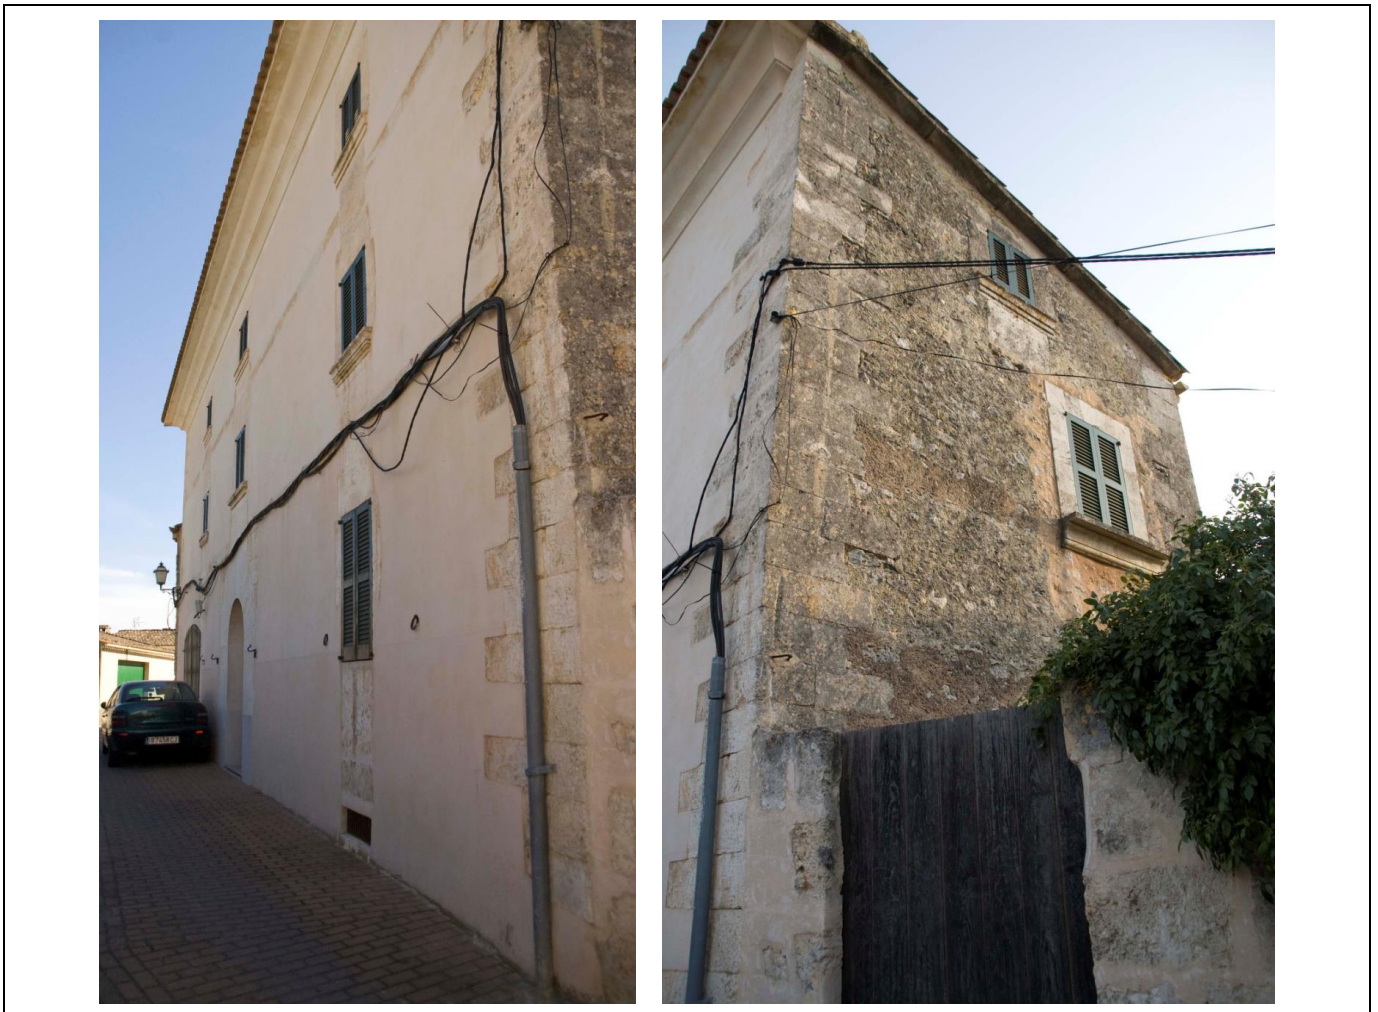
AC.112
B

Patologies en estructures	Patologies o defectes en murs
No s'han pogut detectar.	No s'han pogut detectar.

Patologies o defectes en cobertes	Elements que distorsionen
No s'han pogut detectar.	Fils d'electricitat a la façana i canal pvc.

Actuacions per evitar perills de degradació	Termini
Manteniment	Continu
Altres	Termini
Eliminació dels fils elèctrics de la façana	Mig termini
