CATÀLEG DE PROTECCIÓ D'EDIFICIS I ELEMENTS D'INTERÈS HISTÒRIC,
ARQUITECTÒNIC I PAISATGÍSTIC DEL TERME MUNICIPAL DE LLUBÍ

04 AC – ARQUITECTURA I ENGINYERIA CIVIL URBANA

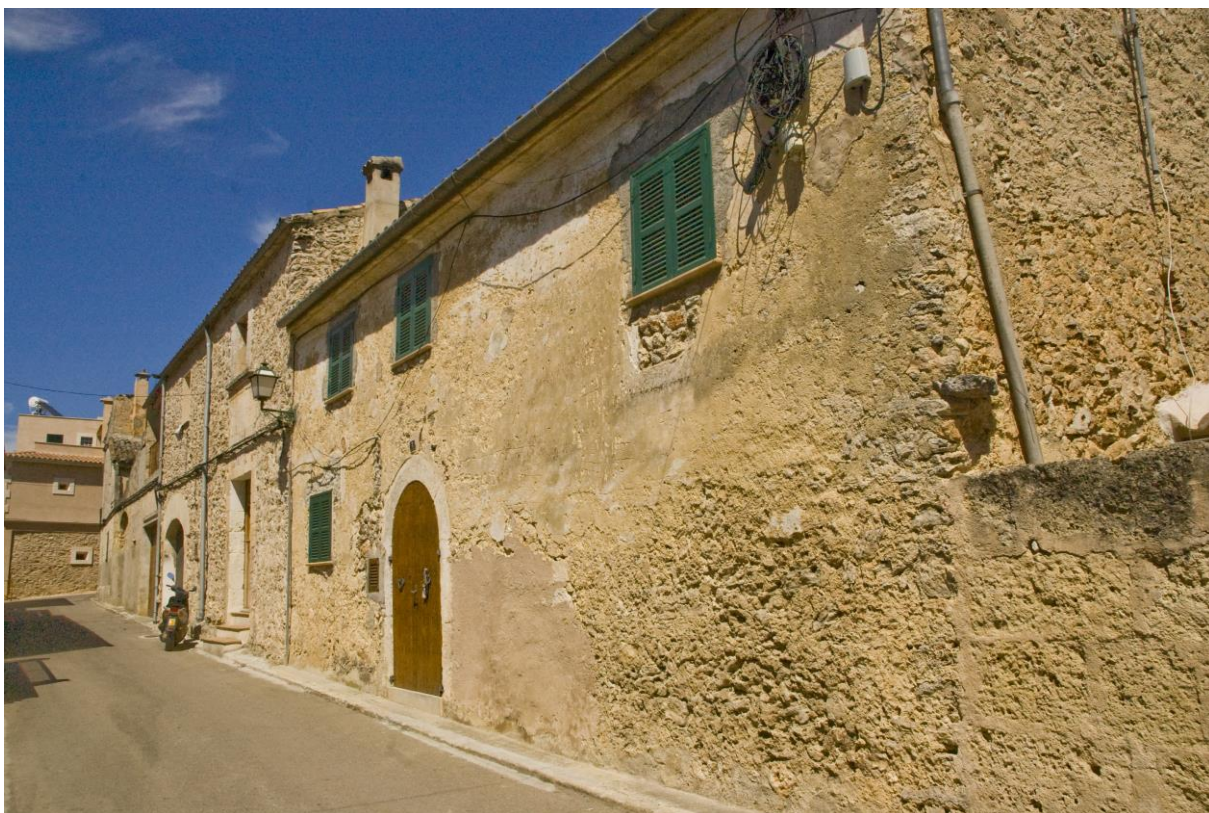
AC.114
C

Patologies en estructures No s'han pogut detectar.	Patologies o defectes en murs No s'han pogut detectar.
Patologies o defectes en cobertes No s'han pogut detectar.	Elements que distorsionen Fils d'electricitat a la façana i canal metàl·lica

Actuacions per evitar perills de degradació	Termini
Manteniment	Continu
Altres	Termini
Eliminació dels fils elèctrics de la façana lateral	Mig termini

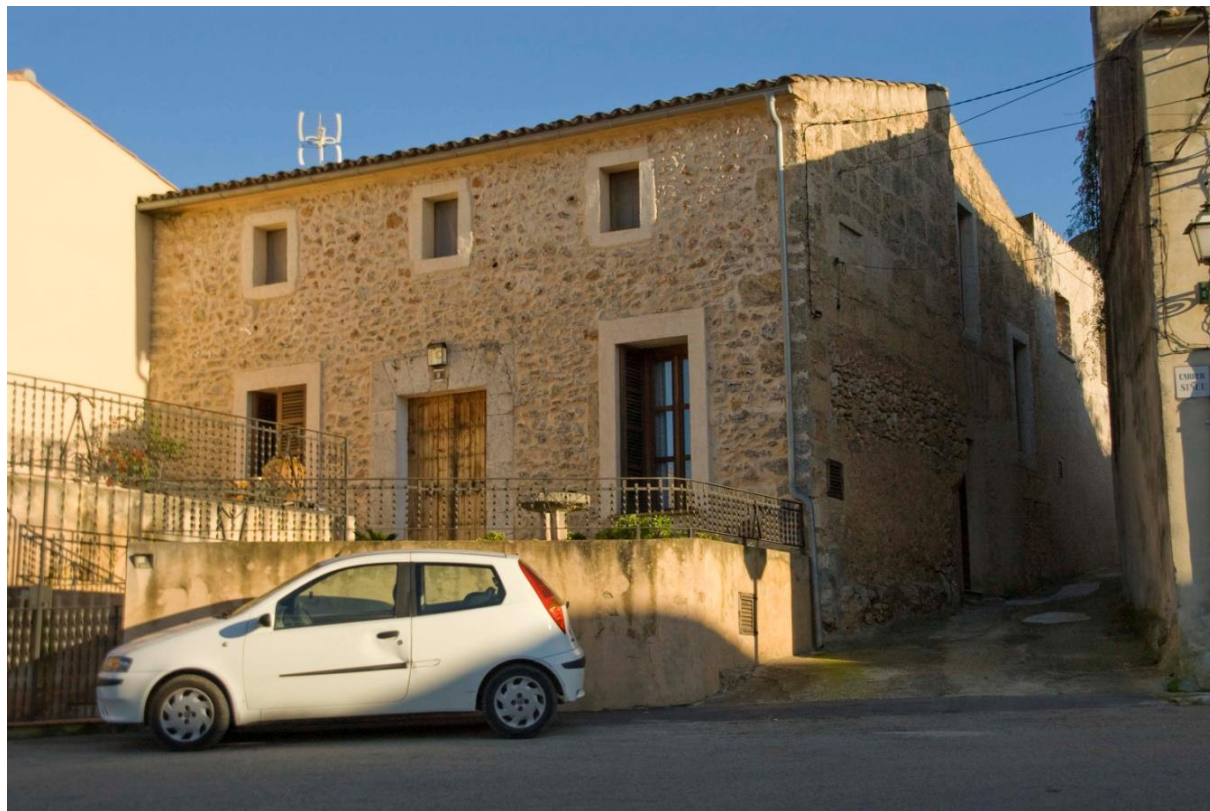
AC.115
C

Patologies en estructures No s'han detectat.	Patologies o defectes en murs No s'han detectat.
Patologies o defectes en cobertes No s'han detectat.	Elements que distorsionen Fils d'electricitat a la façana.

Actuacions per evitar perills de degradació	Termini
Manteniment	Continu
Altres	Termini
Eliminació dels fils elèctrics de la façana lateral	Mig termini

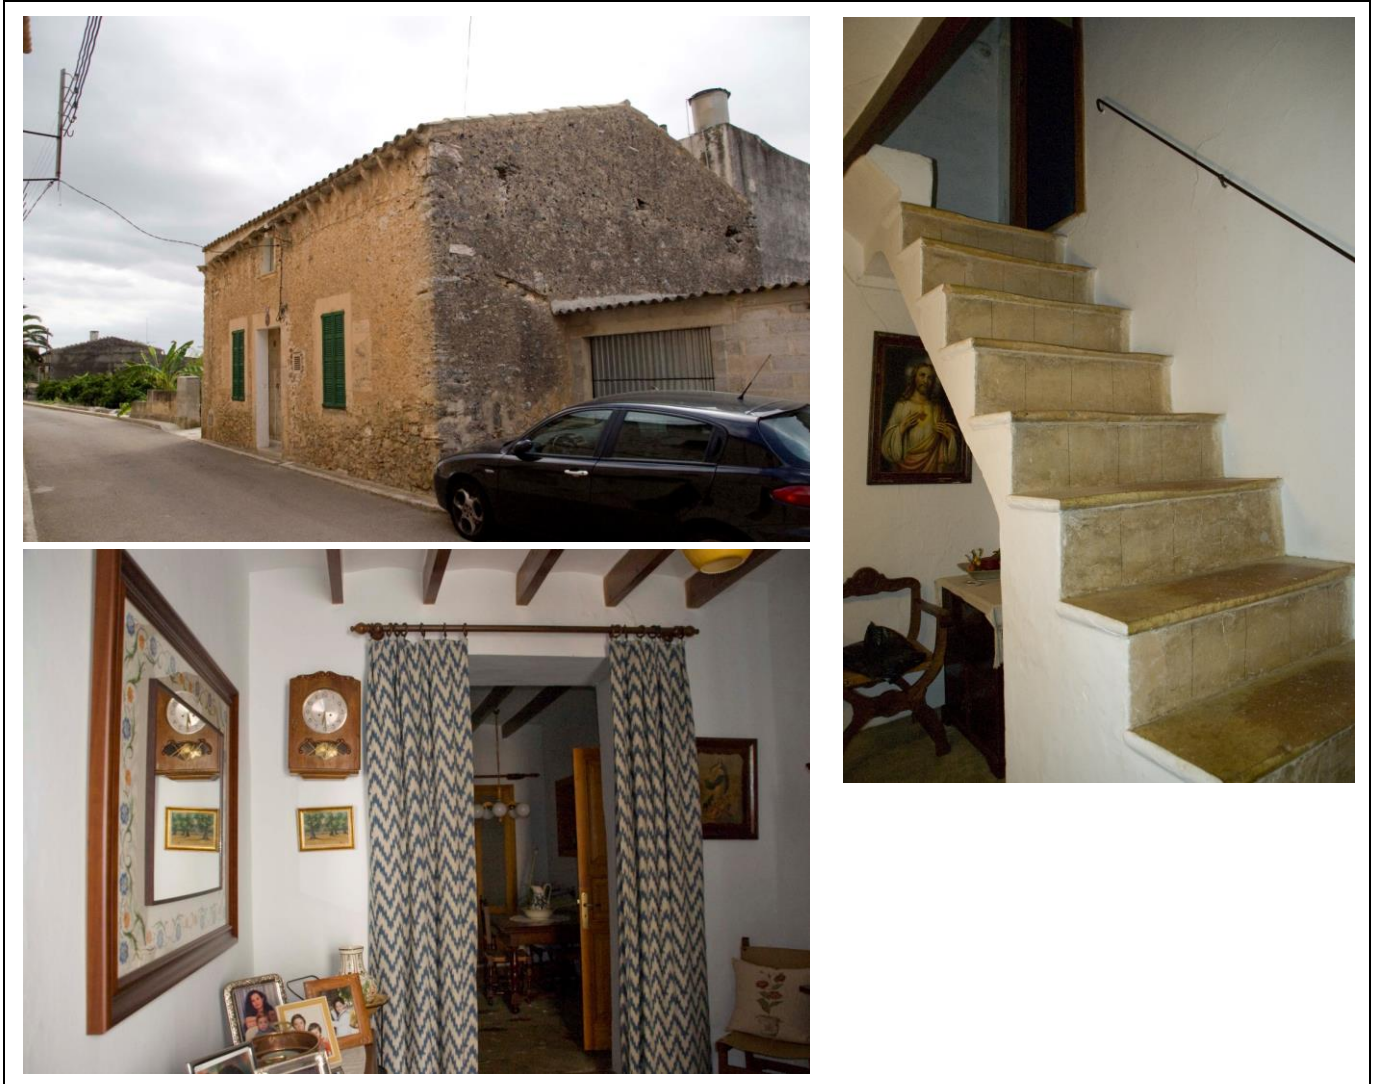
AC.116
C

L'habitatge, de paret mitgera, és de planta rectangular. La coberta és de teula àrab de dos aiguavessos, inclinats cap a la façana principal i la posterior. L'interior es va poder visitar, però no hi ha restes de l'estructura original del buc, ja que la degradació dels murs era molt alta abans de la reforma. La façana presenta planta baixa i primer pis de l'immoble. El portal d'ingrés es troba centralitzat al registre inferior, i és un arc de mig punt amb dovelles i brancals de marès. A la seva esquerra hi ha una finestra rectangular en posició vertical amb ampit de pedra modern i faixa decorativa. A la dreta hi ha una finestra amb les mateixes característiques. En el primer pis hi ha tres finestres situades a diferents altures. La més baixa, en eix al portal d'accés, és rectangular en posició vertical amb brancals de marès i ampit de medra motllurat, és la única finestra antiga. Les dues restants són quadrangulars amb ampit de pedra modern i tenen una faixa decorativa. La cornisa és una motllurada i la canal de test. Els murs són de paredat en verd de carreuó amb junta plena, sense referit.

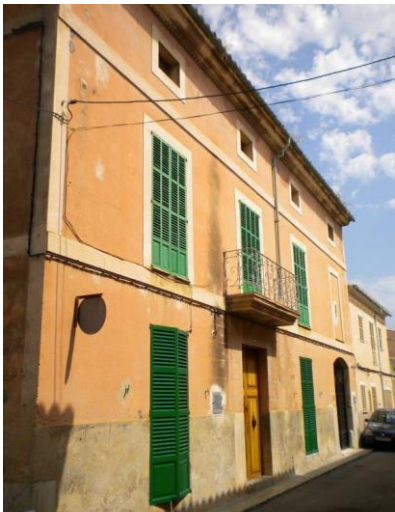
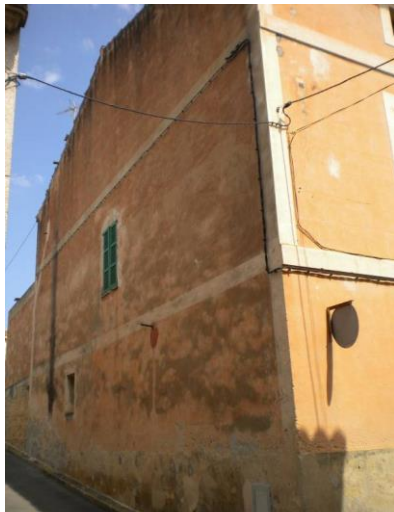
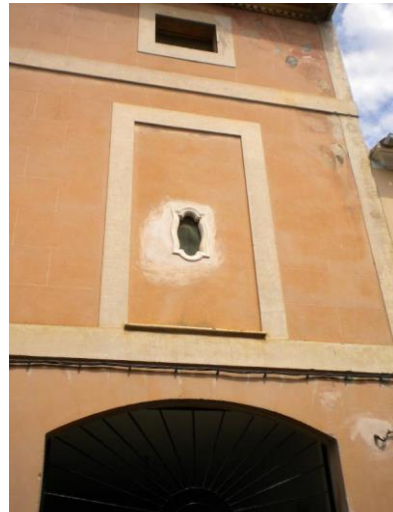
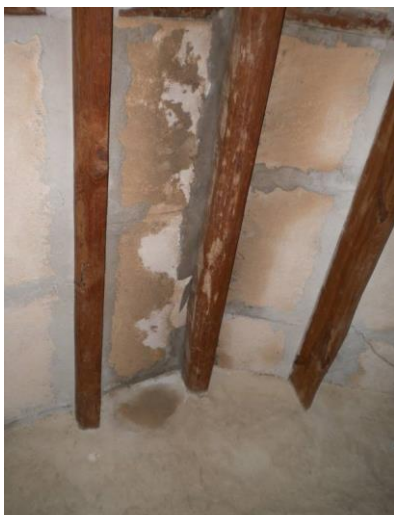
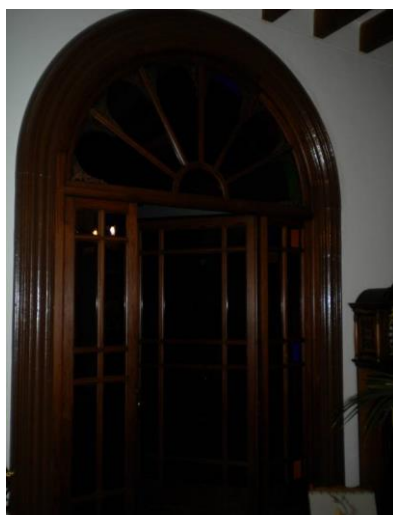
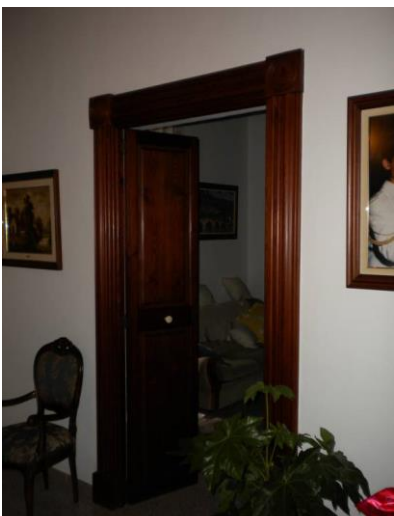
AC.127
B

Patologies en estructures No s'han detectat.	Patologies o defectes en murs No s'han detectat.
Patologies o defectes en cobertes No s'han detectat.	Elements que distorsionen Fils d'electricitat a la façana. Les canonades de la façana lateral i posterior.

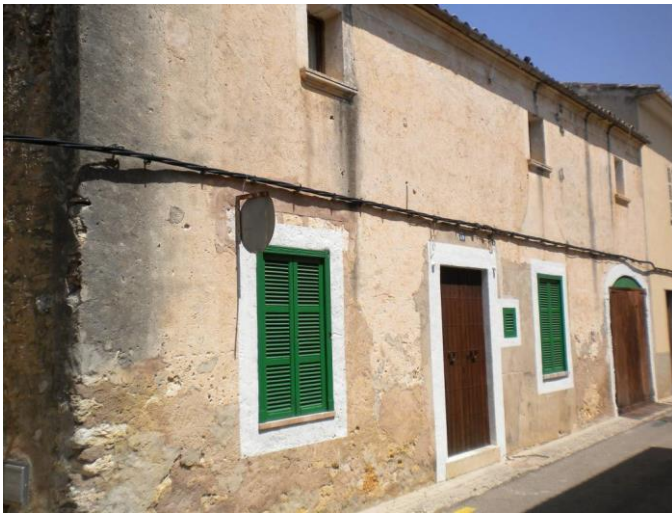
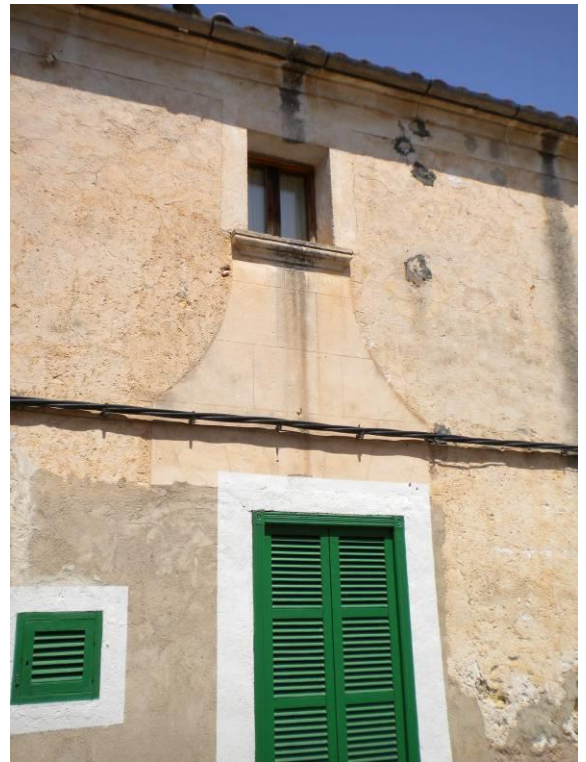
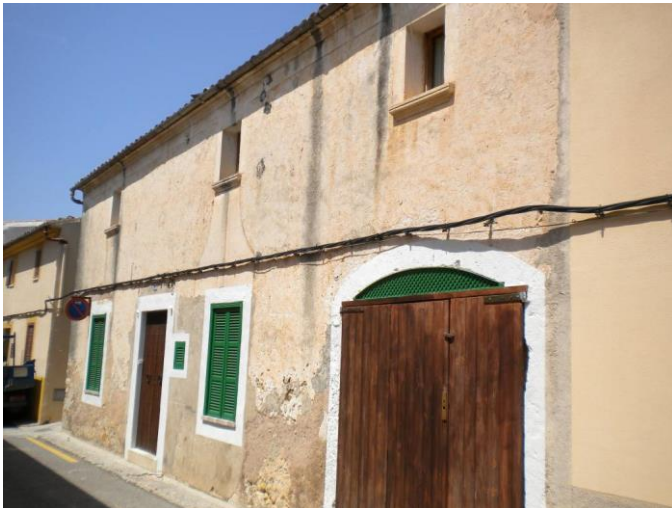
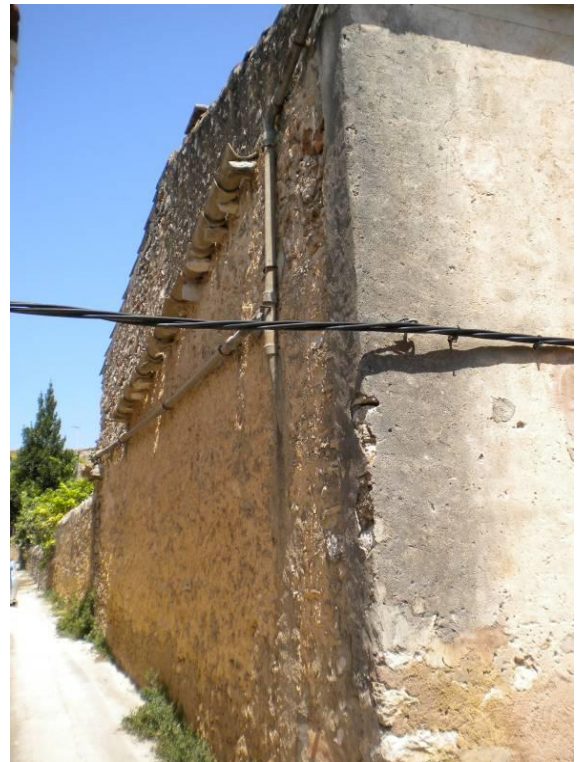
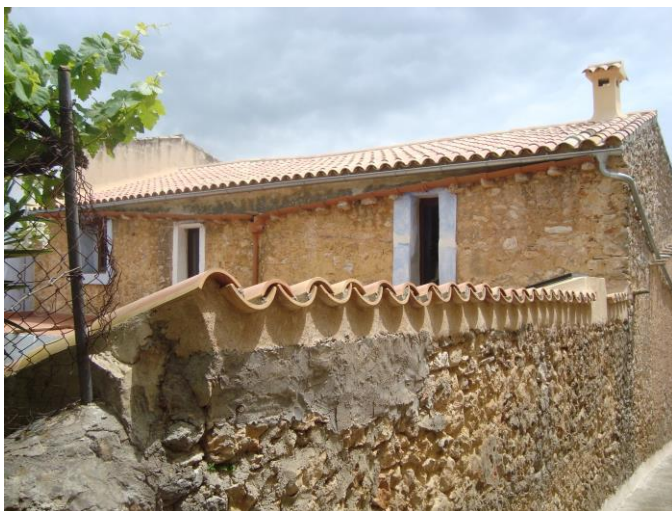
AC.128
B

Patologies en estructures No s'han detectat.	Patologies o defectes en murs Lleugers desperfectes en cisterna i cossi.
Patologies o defectes en cobertes No s'han detectat.	Elements que distorsionen Fils d'electricitat a la façana.

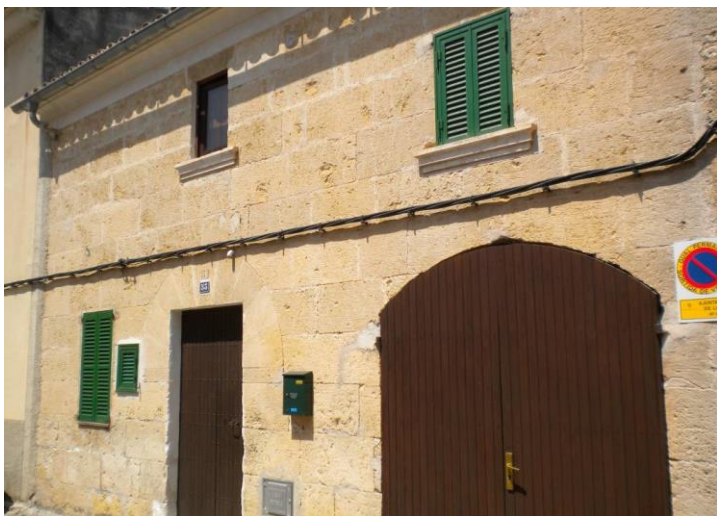
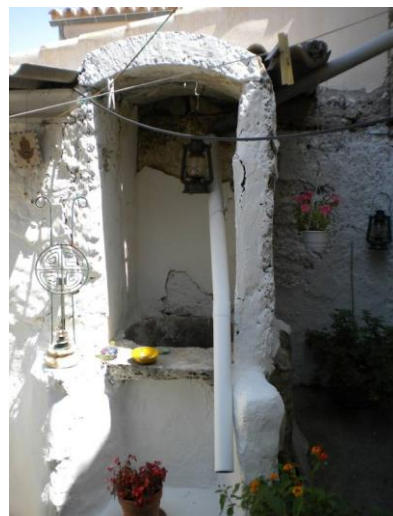
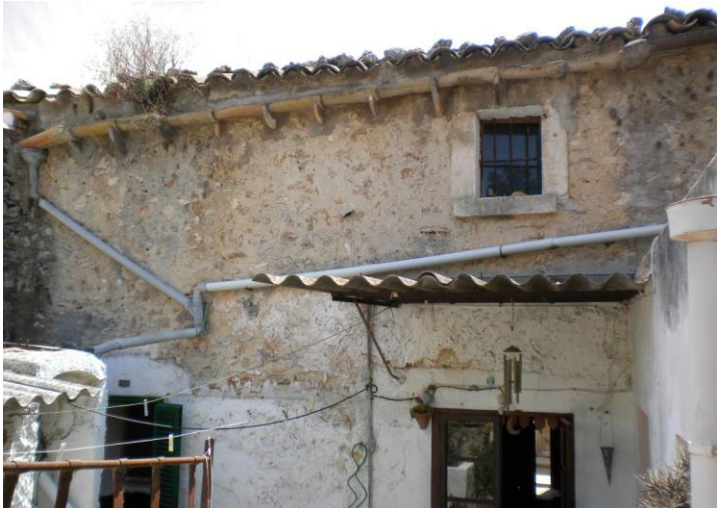
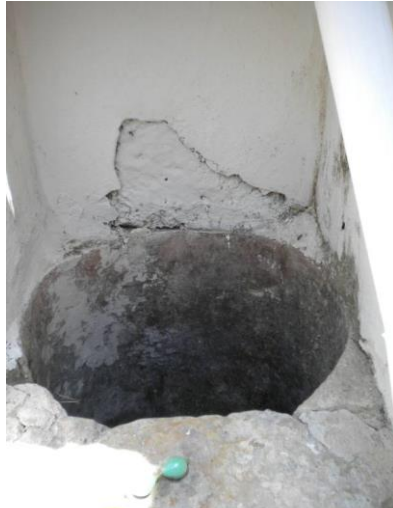
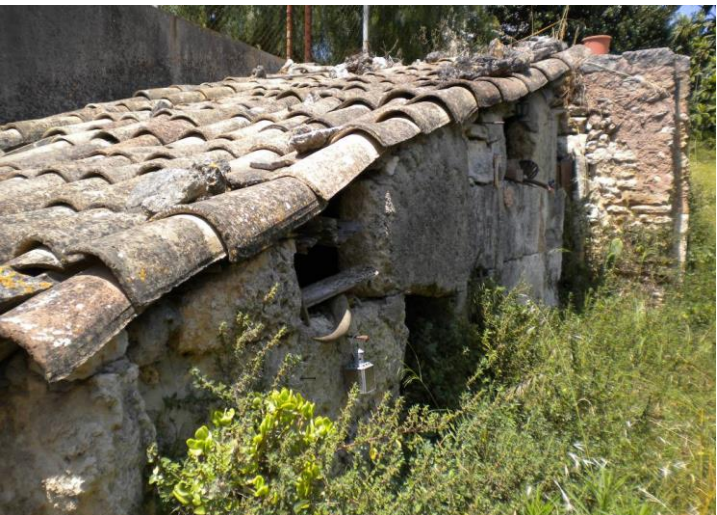
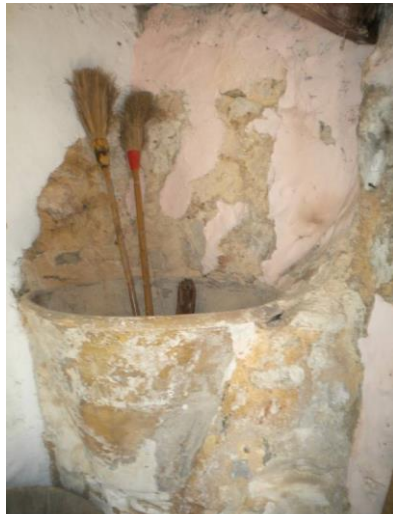
AC.129
B

Patologies en estructures No s'han detectat.	Patologies o defectes en murs No s'han detectat.
Patologies o defectes en cobertes No s'han detectat.	Elements que distorsionen Fils d'electricitat a la façana.

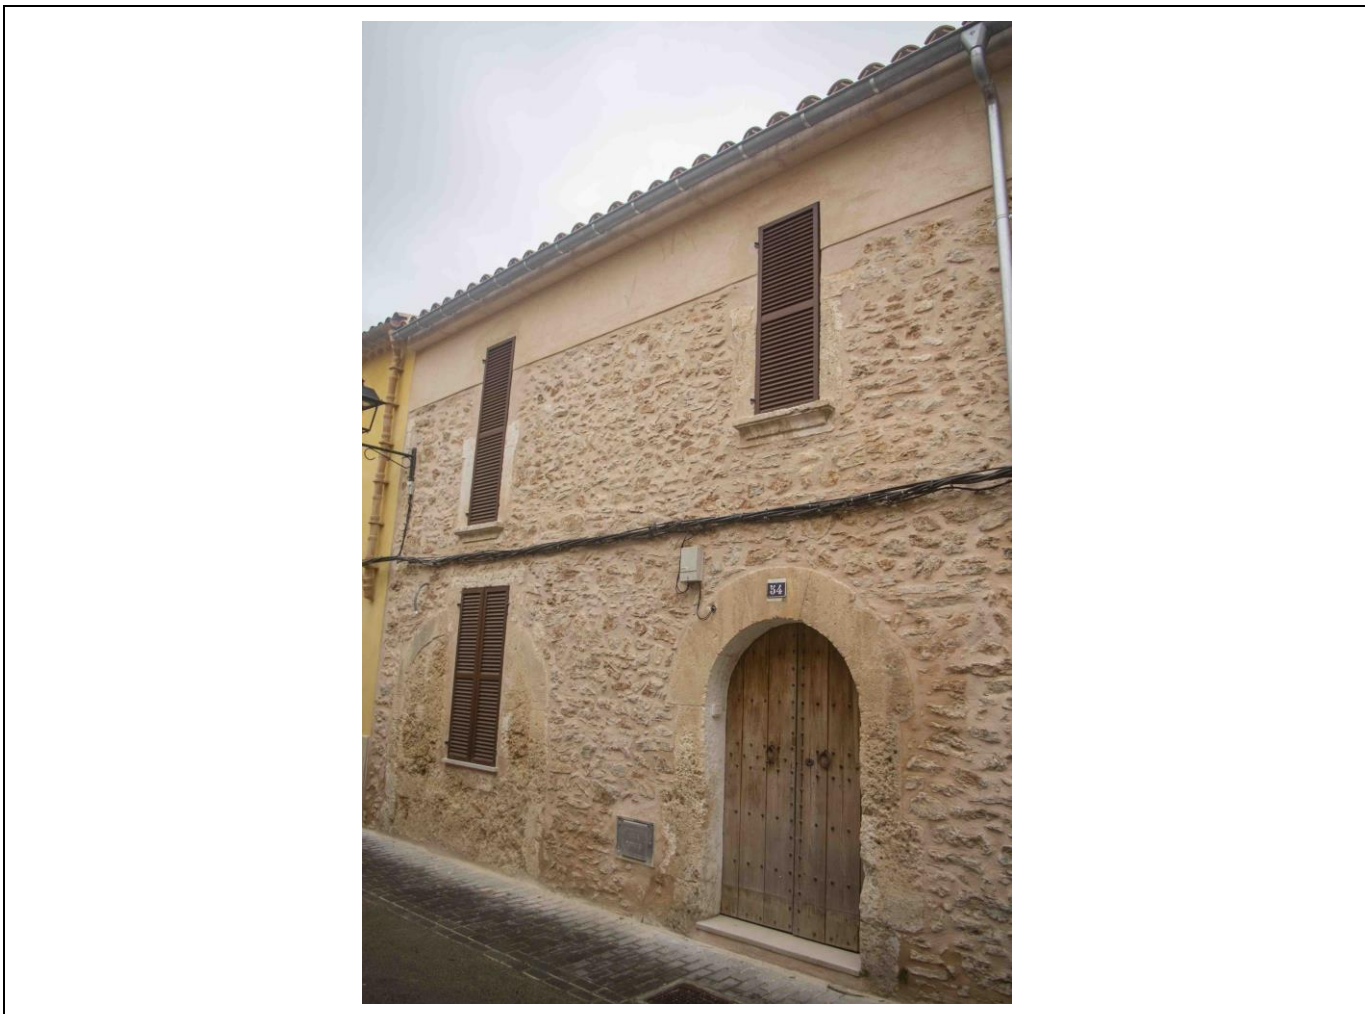
AC.130
C

Patologies en estructures No s'han detectat.	Patologies o defectes en murs No s'han detectat.
Patologies o defectes en cobertes No s'han detectat.	Elements que distorsionen Fils d'electricitat a la façana.

Actuacions per evitar perills de degradació	Termini
Manteniment	Continu
Altres	Termini
Eliminació dels fils elèctrics de la façana	Mig termini

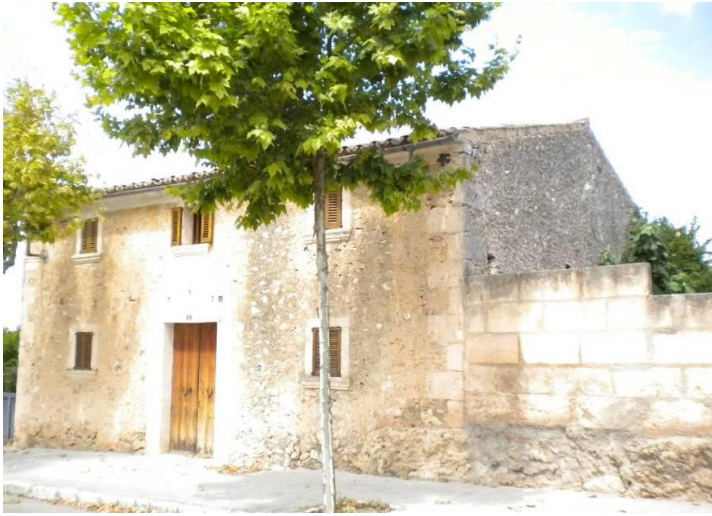
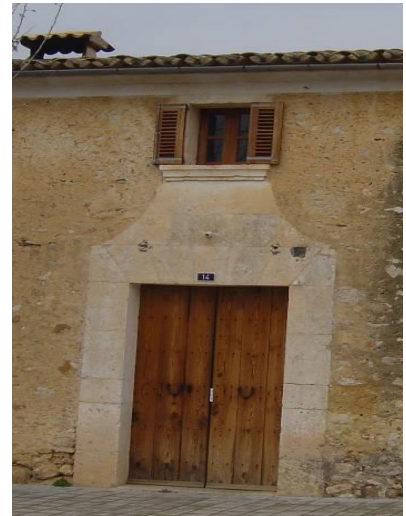
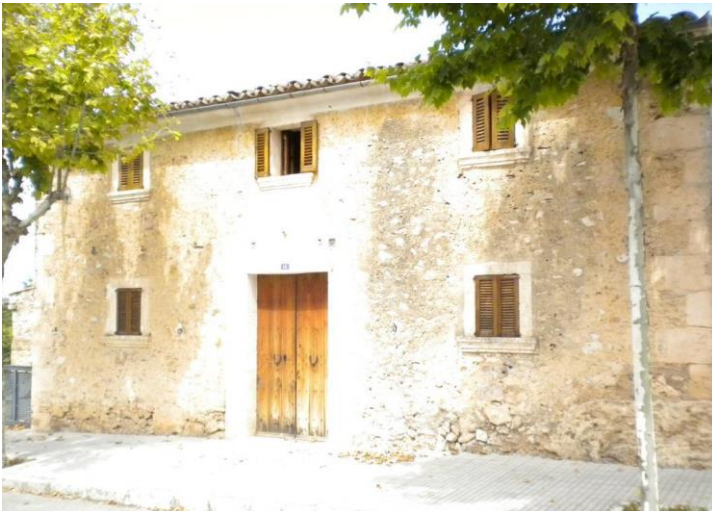
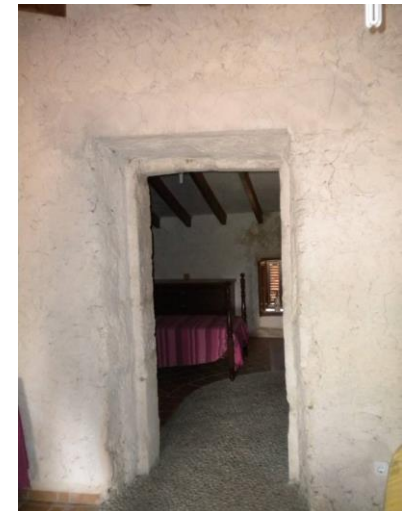
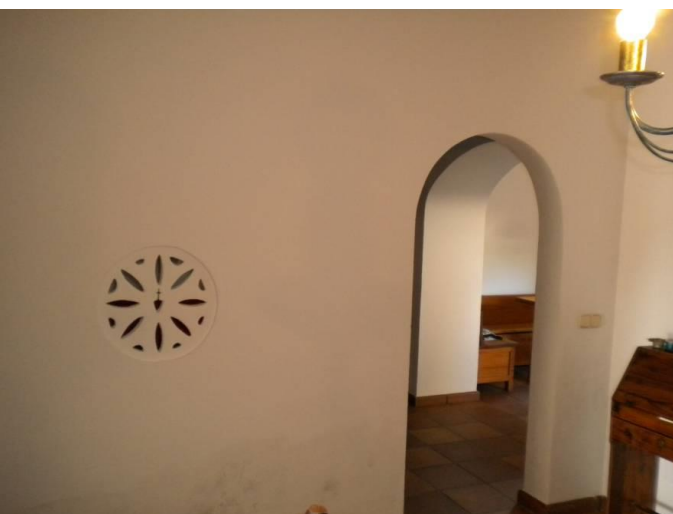
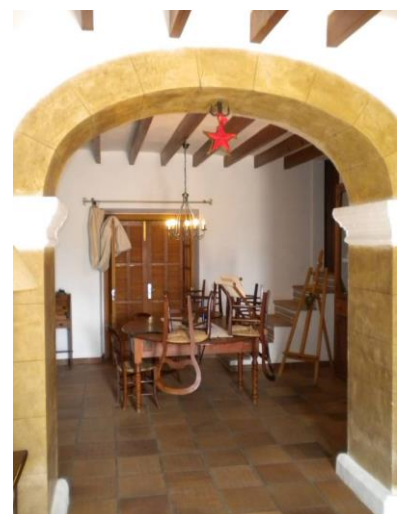
AC.131
C

Patologies en estructures No s'han pogut detectar.	Patologies o defectes en murs No s'han pogut detectar.
Patologies o defectes en cobertes No s'han pogut detectar.	Elements que distorsionen Fils d'electricitat a la façana.

Actuacions per evitar perills de degradació	Termini
Manteniment	Continu
Altres	Termini
Eliminació dels fils elèctrics de la façana	Mig termini

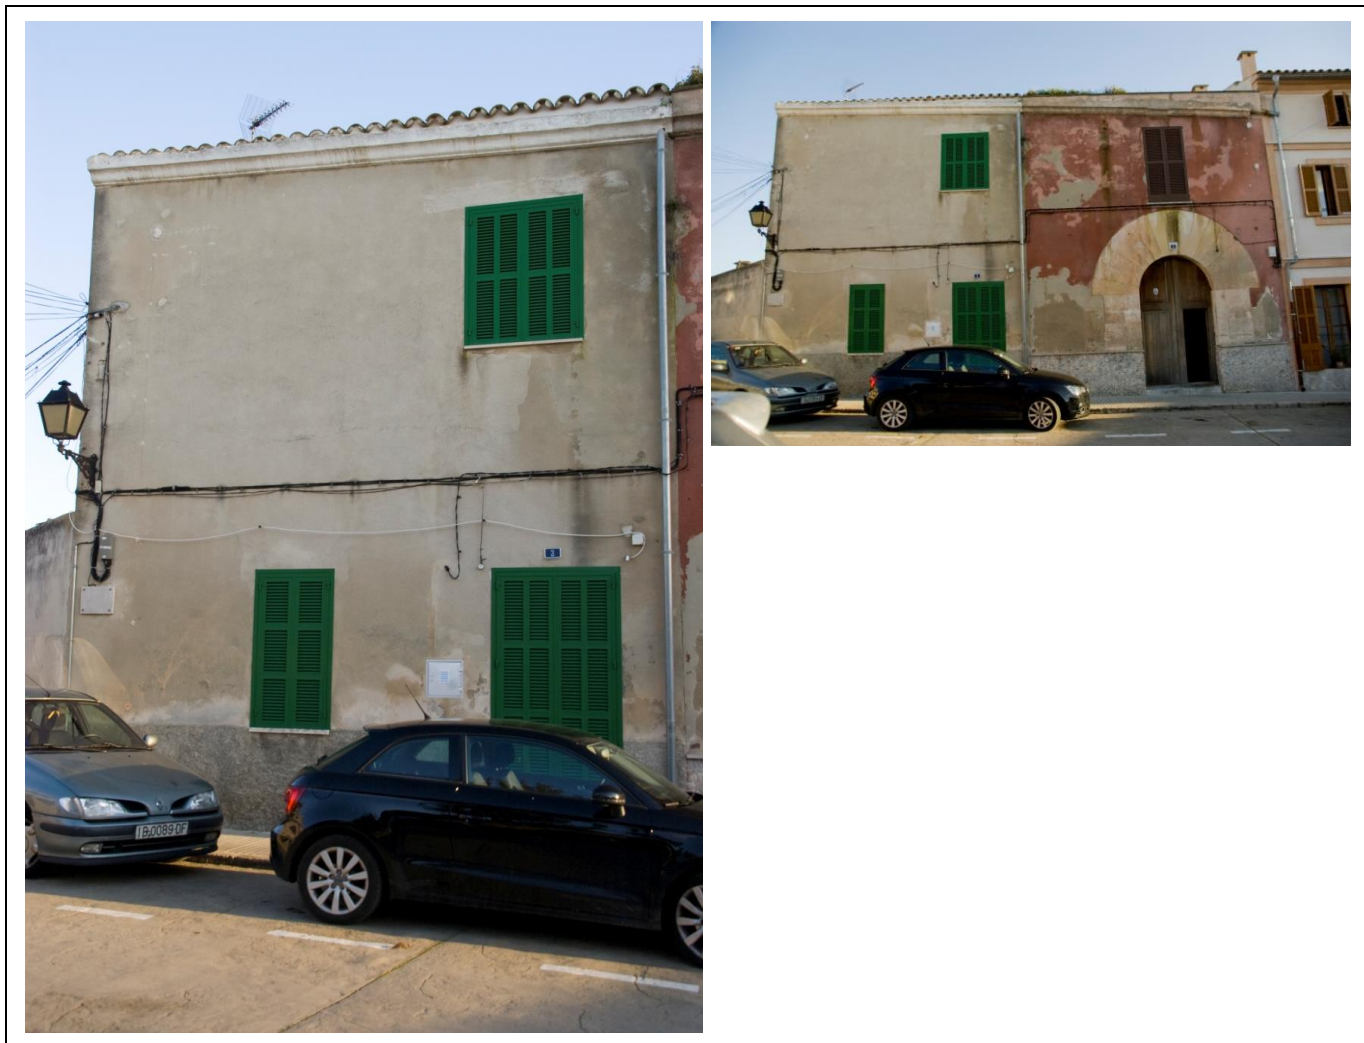
AC.132
C

Patologies en estructures No s'han detectat.	Patologies o defectes en murs Humitats per capil·laritat.
Patologies o defectes en cobertes No s'han detectat.	Elements que distorsionen Fils d'electricitat a la façana.

Actuacions per evitar perills de degradació	Termini
Manteniment	Continu
Altres	Termini
Eliminació dels fils elèctrics de la façana	Mig termini

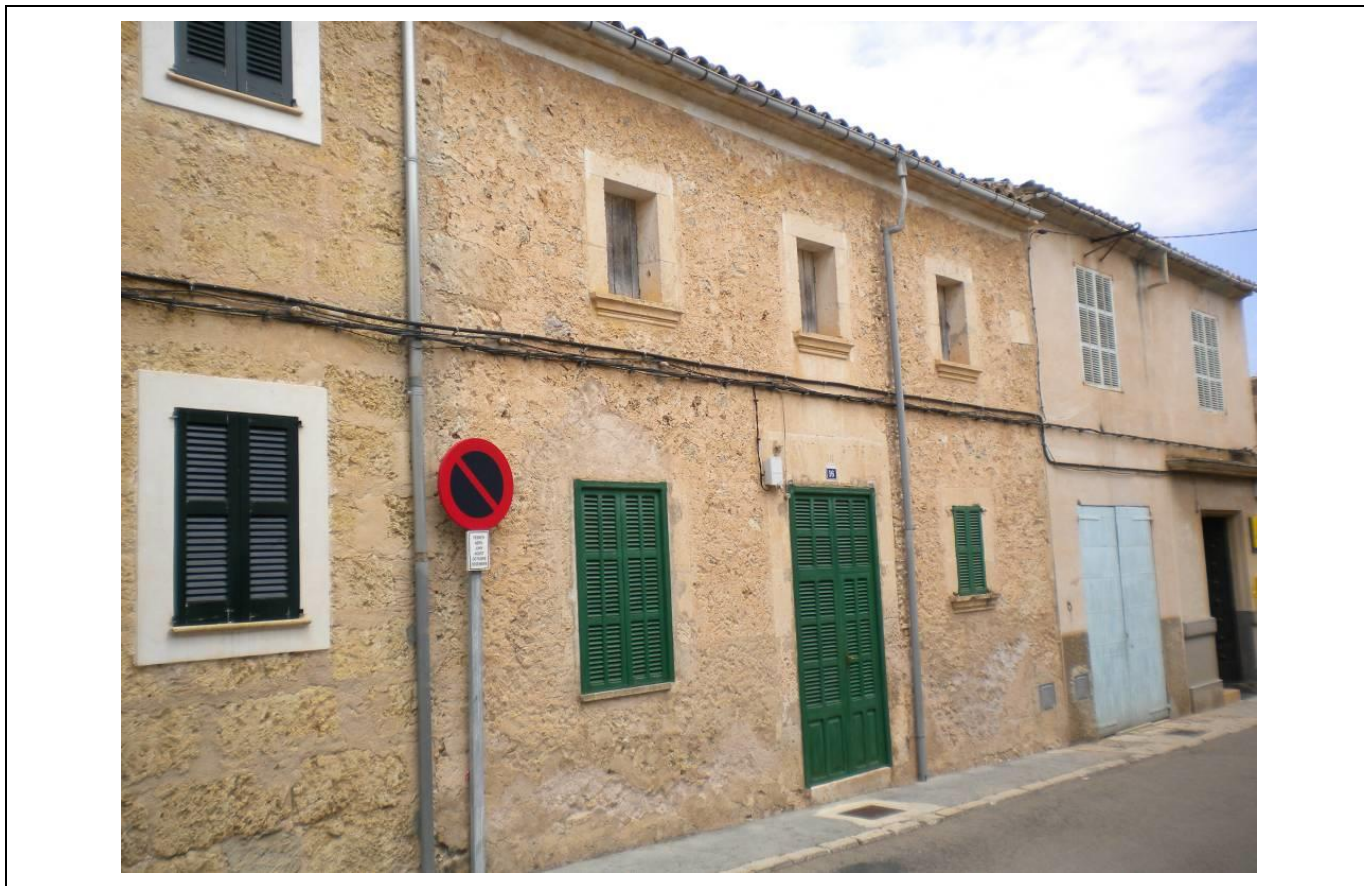
AC.138
C

Patologies en estructures No s'han pogut detectar.	Patologies o defectes en murs No es detecten.
Patologies o defectes en cobertes No s'han pogut detectar.	Elements que distorsionen No s'han pogut detectar.

Actuacions per evitar perills de degradació	Termini
Restauració de la façana	Llarg termini
Altres	Termini
Eliminació dels fils elèctrics de la façana	Mig termini
