CATÀLEG DE PROTECCIÓ D'EDIFICIS I ELEMENTS D'INTERÈS HISTÒRIC,

ARQUITECTÒNIC I PAISATGÍSTIC DEL TERME MUNICIPAL DE LLUBÍ

BÉNS D'INTERÈS INDUSTRIAL

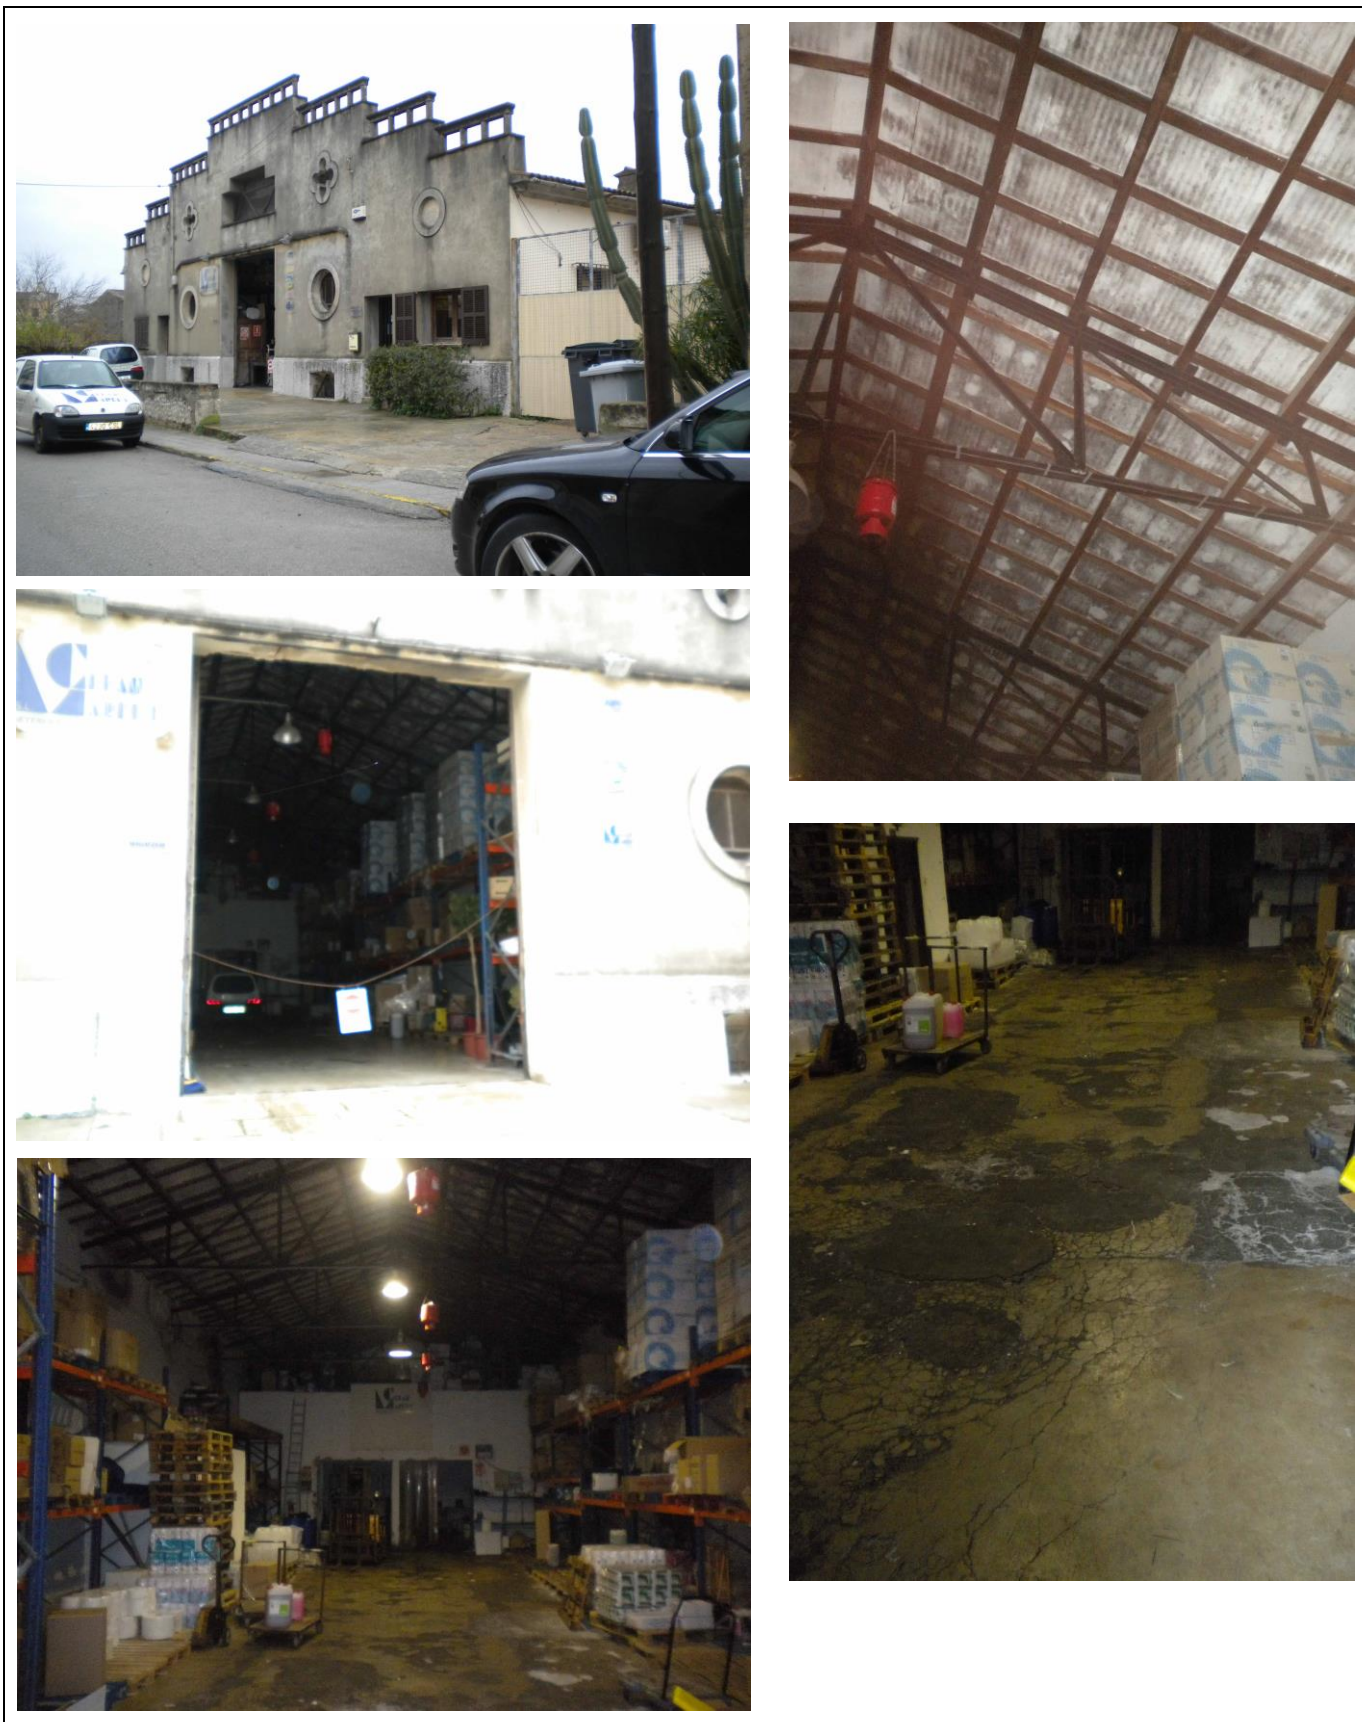
9. Documentació fotogràfica

Nau industrial de planta de creu llatina amb coberta d'encavallada d'estructura de ferro. La façana s'estructura a partir d'un esglaonament de l'àtic, decorats amb cornises volades a sobre de pilarets. Les obertures d'ull de bou i trevolades tenen un emmarcament que sobresurt i es distribueixen de forma regular, apart d'unes finestres i ingressos amb llinda a nivell de planta baixa. L'ingrés principal és monumental, amb llinda, a sobre del qual hi ha un finestral, amb la part superior esglaonada. A la part inferior de la façana hi ha una socolada de filloles de pedra que deixen veure finestrons rectangulars que il·luminen un soterrani.

Patologies en estructures No s'han detectat.	Patologies o defectes en murs Petits desperfectes en els carreus de l'enllestit de la planta baixa.
Patologies o defectes en cobertes No s'han detectat.	Elements que distorsionen No s'han detectat.

Eliminació dels fils elèctrics de la façana

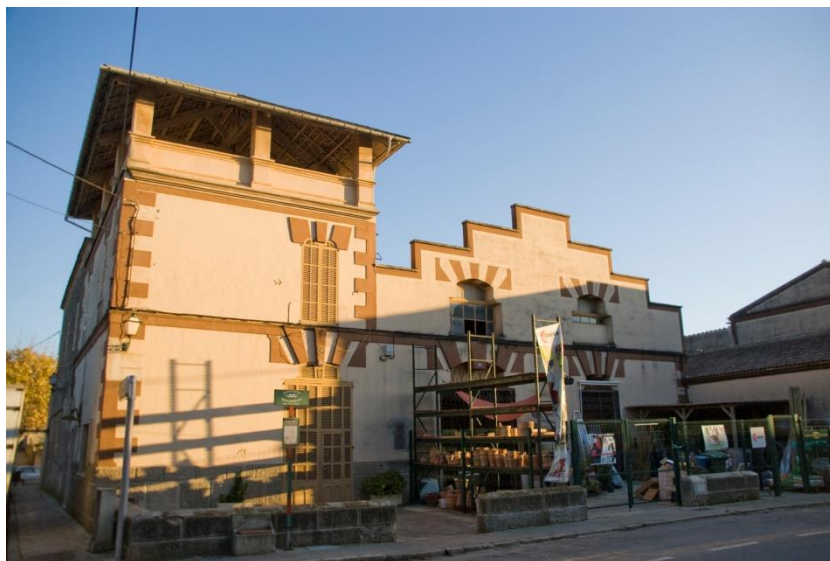
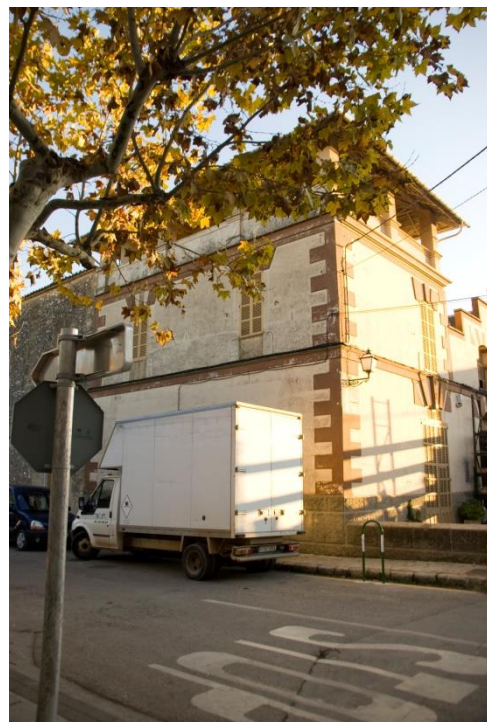
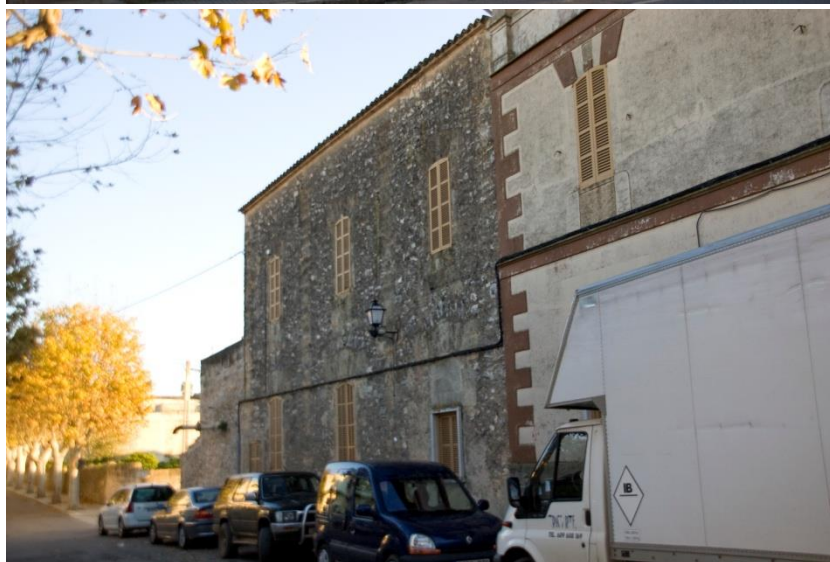
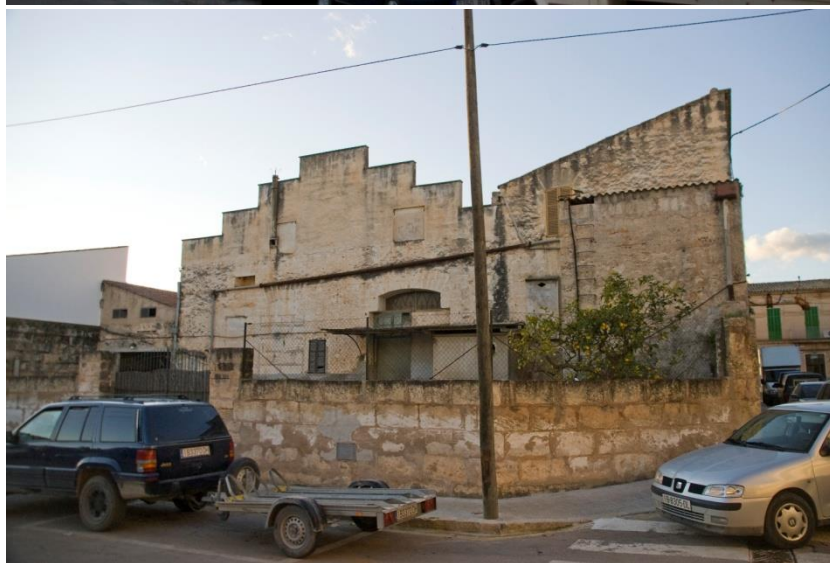
9. Documentació fotogràfica

Ca s'Hereu és una antiga fàbrica, que actualment s'empra com espai comercial. La seva planta és rectangular, encara que es poden diferenciar alguns espais en ella que tenen diferent aiguavés. L'espai principal és una gran nau de planta rectangular amb dos aiguavessos inclinats cap a les façanes laterals. Aquest espai és el que distribueix els altres dos, a l'esquerra es troba una torre de planta quadrangular de quatre aiguavessos, i en la part posterior de la torre (fent de façana a la Plaça de la Carretera) s'observa un altre espai de planta rectangular d'un sol aiguavés, aquest està inclinat des de la façana anterior fins la posterior. No s'ha pogut visitar l'interior. La façana principal presenta una estructura peculiar, on es mesclen una part de la façana amb cornisa esglaonada, i una altra culminada amb una torre. La part esglaonada és de només dos registres, i la torre en té tres. El portal d'accés, centralitzat, és amb arc mixtilini amb decoració que imita l'adovellat d'un arc. L'adovellat presenta una bicromia singular en blanc ataronjat, també present en alguns elements de la resta de la façana. A ambdós costats del portal hi ha dos accessos més de característiques similars. En el segon registre, destacat per una franja ataronjada decorativa a mode de pla d'imposta, presenta dues finestres al costat dret (esglaonat) també amb arc mixtilini i decoració d'adovellat bicromada. Sobre aquestes dues finestres s'observa l'esglaonat que es repetirà en la part posterior de l'edifici. El tercer registre de la façana principal es correspon amb un porxo de 4 aiguavessos, que corona la torre situada a la part esquerra. La torre fa cantonada amb el carrer de la Fàbrica. La façana lateral també presenta estructures diferenciades: la primera, situada al costat dret, és la torre i la segona és una estructura de dos registres, que com hem explicat anteriorment té un sol aiguavés inclinat cap a la façana posterior. La part inferior de la torre té l'accés al costat esquerre i és amb llinda. Al costat dret hi ha una finestra rectangular en posició horitzontal. El primer i el segon registre es troben diferenciat per una franja decorativa ataronjada que fa la funció de pla d'imposta. En el segon pis de la torre podem observar dos arcs rebaixats amb l'adovellat bicromat, característic en els vans de la façana principal. El tercer registre és la continuació del porxo. Tant la façana principal com la façana lateral de la torre presenten una faixa decorativa ataronjada que recorre els perfils del mur, així com els carreus de les cantonades també es troben cromats del mateix color. La segona estructura té dos registres. Les vans de la banda esquerra i central del registre inferior, són amb arc rebaixat. A la dreta hi ha un tercer va però és una finestra rectangular en posició vertical. En el segon registre, seguint l'eix vertical que les obertures inferiors, hi ha tres finestres de la mateixa mida, amb arc rebaixat. La façana posterior també és esglaonat, però només presenta un portal en el costat dret. És amb arc mixtilini adovellat. En el segon registre hi ha les marques de dues finestres quadrangulars que actualment es troben cegades. La bicromia ha desaparegut en favor de l'emblanquinat, que en alguns lloc s'ha perdut, juntament amb l'arrebossat, i ens deixa veure amb quin aparell es va construir l'edifici. Ca s'Hereu es va construir amb paredat en verd de carreuó irregular amb junta plena, encara que s'empra el carreu de marès ben tallat per reforçar les finestres, portals i cantonades.

Patologies en estructures No s'han detectat.	Patologies o defectes en murs Pèrdua d'arrebossat en algunes parts del mur.
Patologies o defectes en cobertes No s'han detectat.	Elements que distorsionen Enreixat en la façana principal

Actuacions per evitar perills de degradació	Termini
Manteniment	Continu
Altres	Termini
Eliminació dels fils elèctrics de la façana	Mig termini

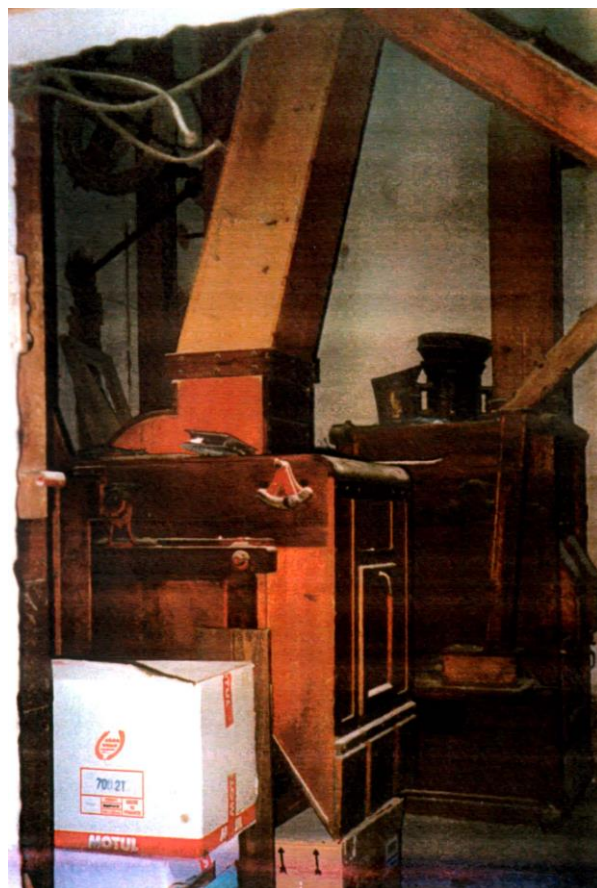
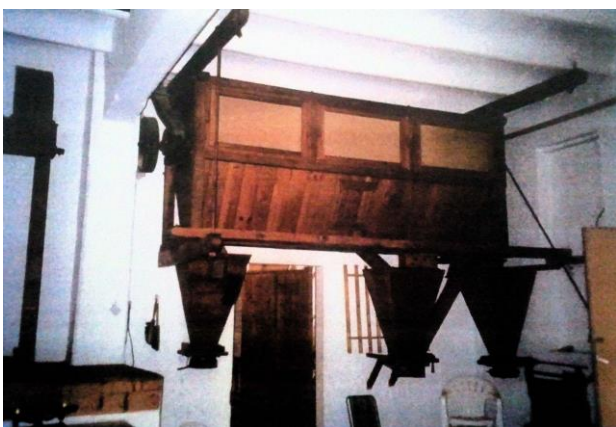
9. Documentació fotogràfica

Cas Camió era una antiga indústria de transformació que consta de dos conjunts de maquinària. El primer té per finalitat la separació del gra de la closca i presenta una plataforma de fusta on es recolzen dos volums rodons que condueixen el gra a través de dos receptacles semblants a embuts piramidals; es completa aquest conjunt amb un gran llenyam de fusta que va horitzontalment per la paret i que ho aguanta tot. Una vegada realitzada l'operació, el gra net surt per petits canals oberts a la paret frontal, on es guarda. D'aquí passa al segon conjunt on el gra esdevé farina.

El segon conjunt està situat al sostre d'un gran mòdul rectangular aguantat per ventalls de fusta realitza l'operació de moldre; el producte final ja elaborat surt per tres embuts grans, també piramidals, per a ser el gra envasat.

Tots els elements de la farinera estan fets en fusta. A la part posterior, en una petita habitació es troba el generador que fa funcionar la farinera.

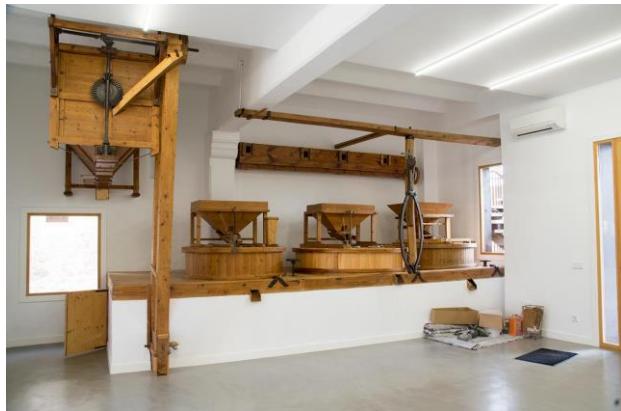
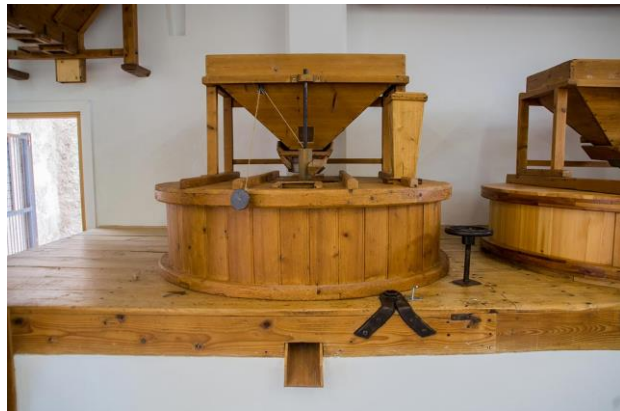
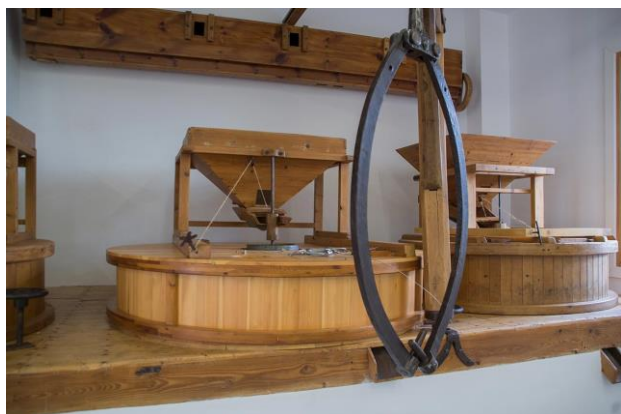
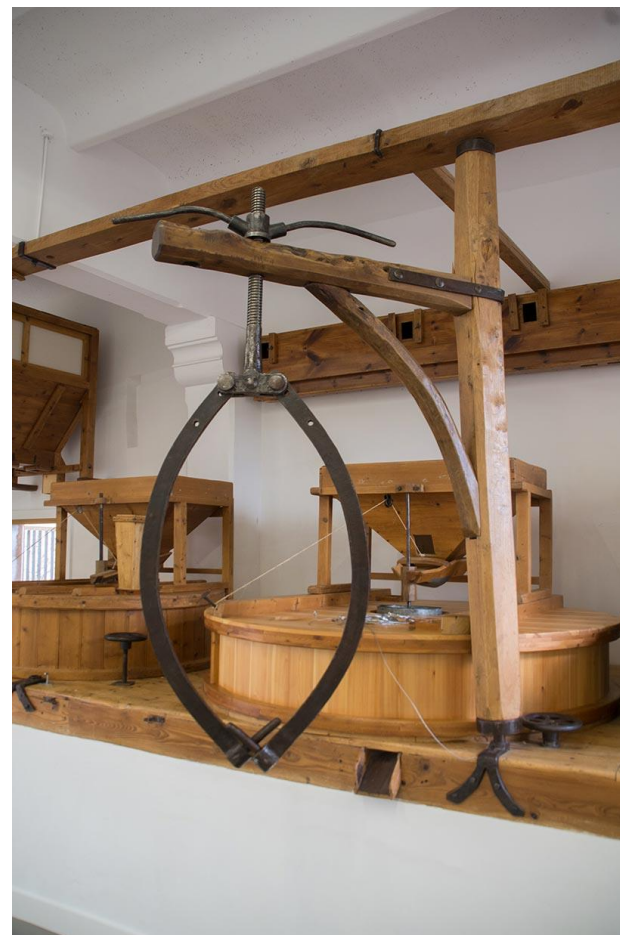
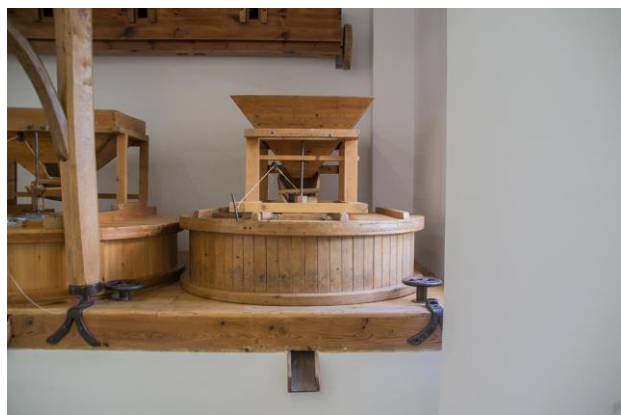
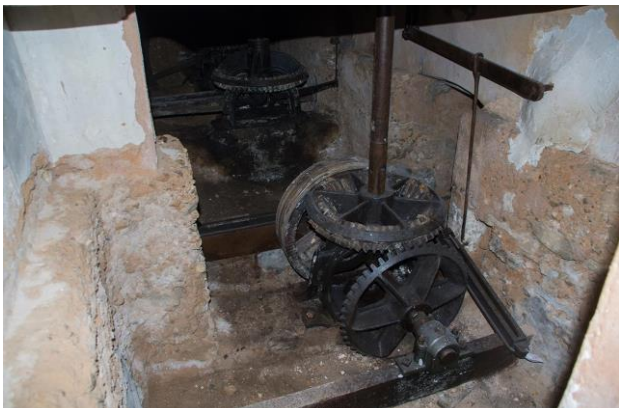
9. Documentació fotogràfica

Immoble de planta rectangular amb dos aiguavessos de teula àrab. L'edifici conté la maquinària d'una antiga farinera, motiu de la protecció. La maquinària de la farinera es troba a la planta baixa, consta de tres jocs de mols amb un depòsit elevat, de fusta, així com les tremuges de fusta.

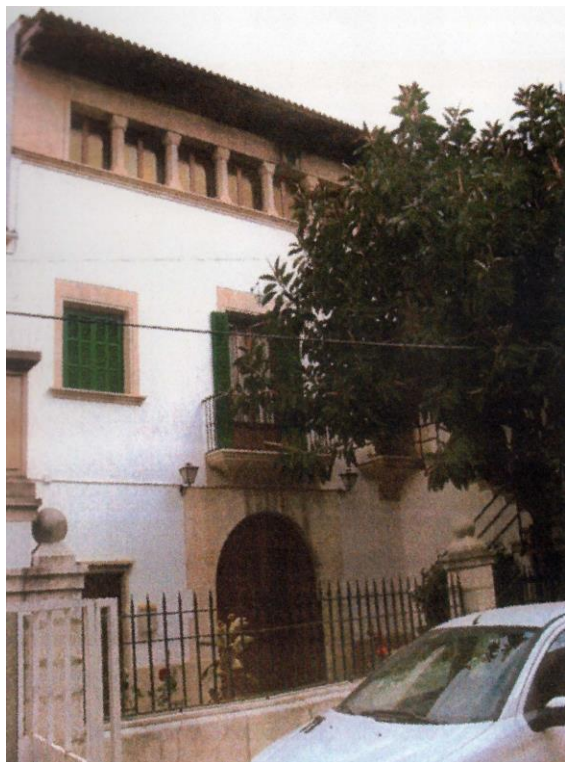
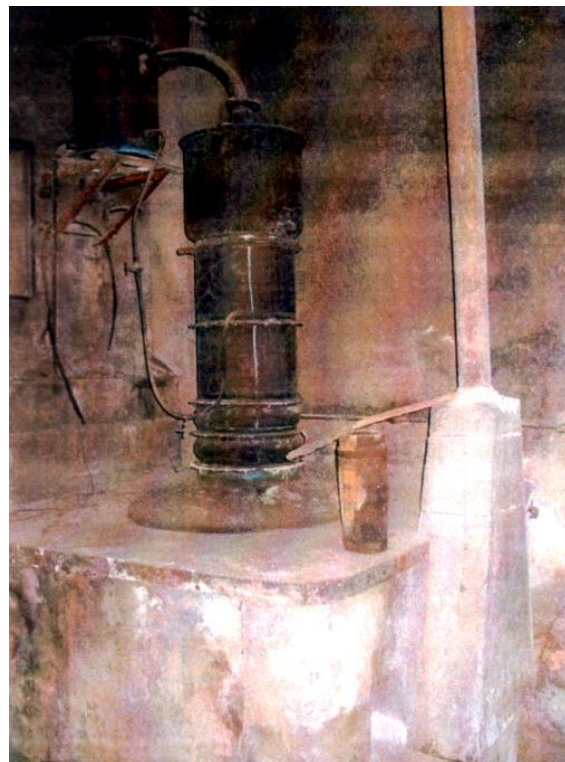
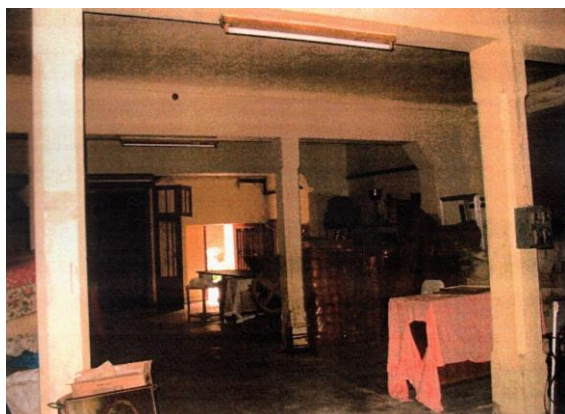
9. Documentació fotogràfica

Patologies en estructures No s'han detectat	Patologies o defectes en murs No s'han detectat
Patologies o defectes en cobertes No s'han detectat	Elements que distorsionen No s'han detectat
