05 ET – PATRIMONI ETNOLÒGIC

Aljub
Polígon 3 parcel·la 374

ET.001
A2

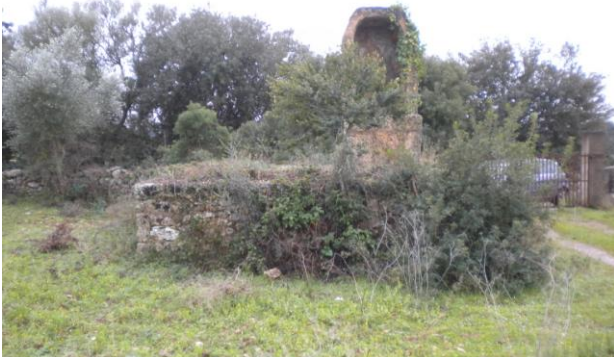
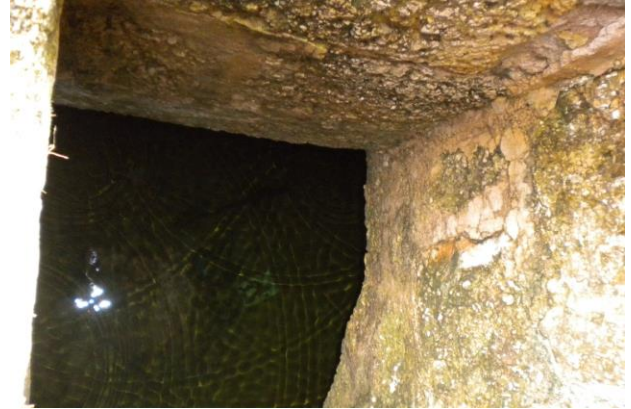
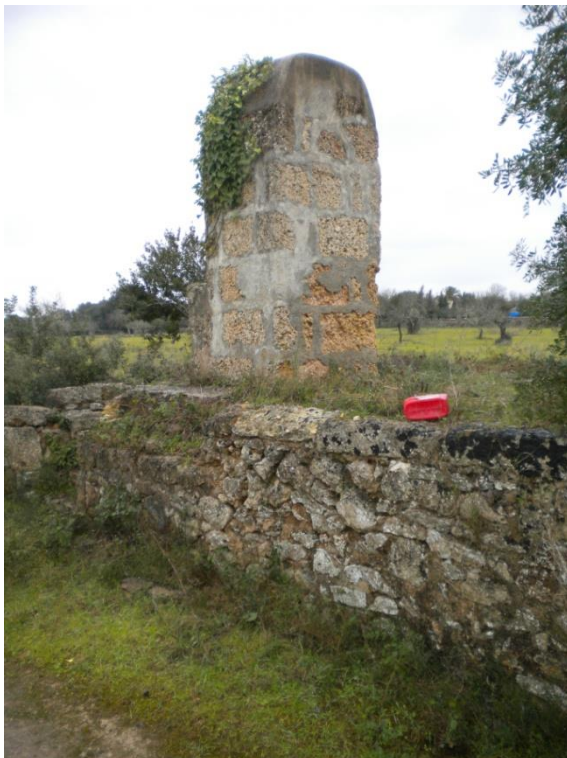
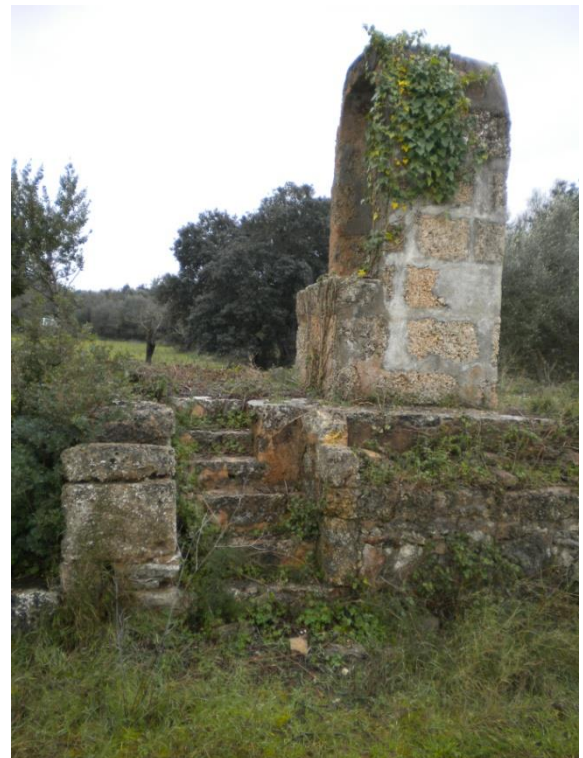
ET.002
A2

Patologies en estructures	Patologies o defectes en murs
Patologies o defectes en cobertes	Elements que distorsionen
	Vegetació als voltants de l'aljub

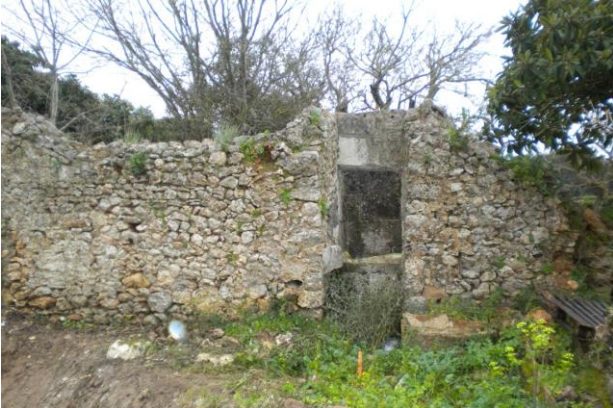
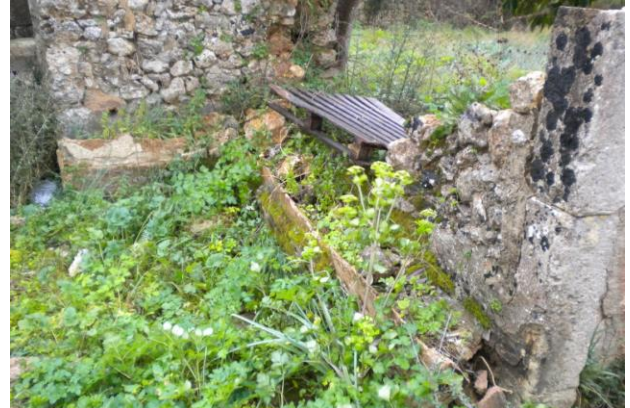
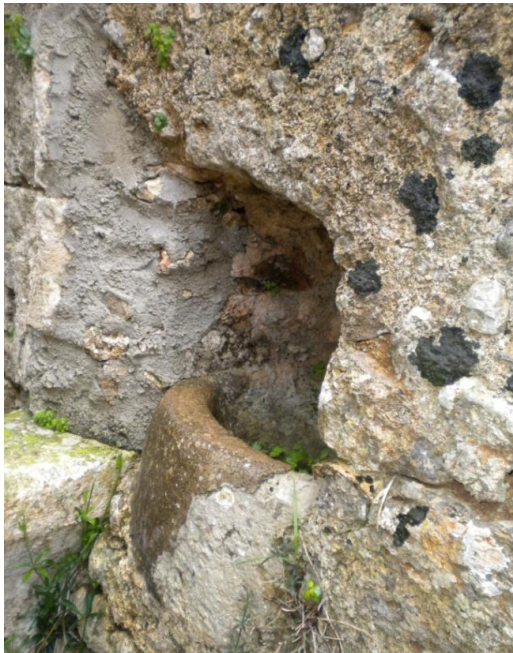
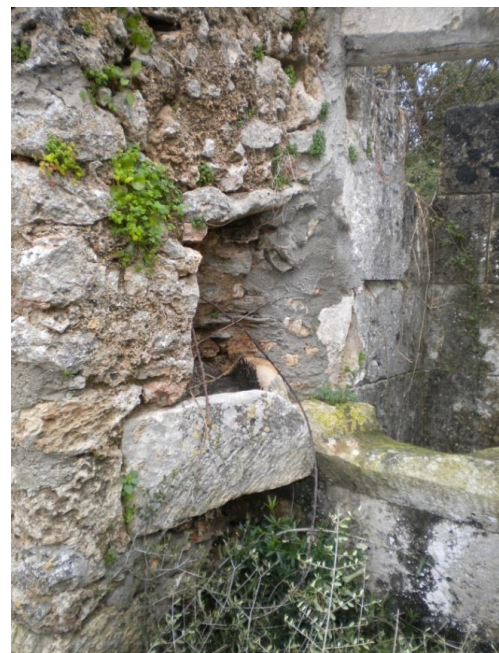
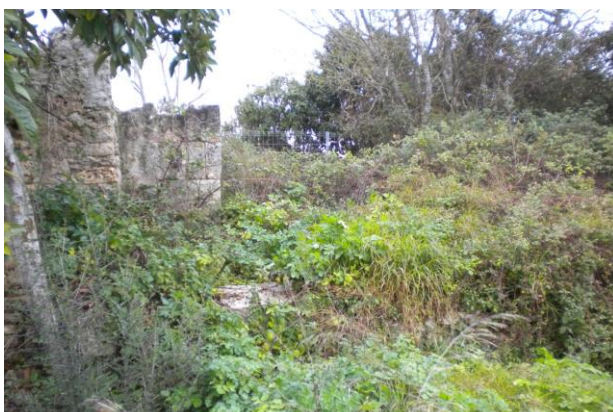
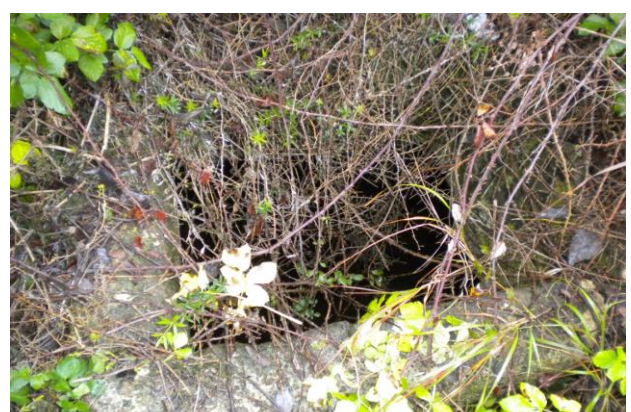
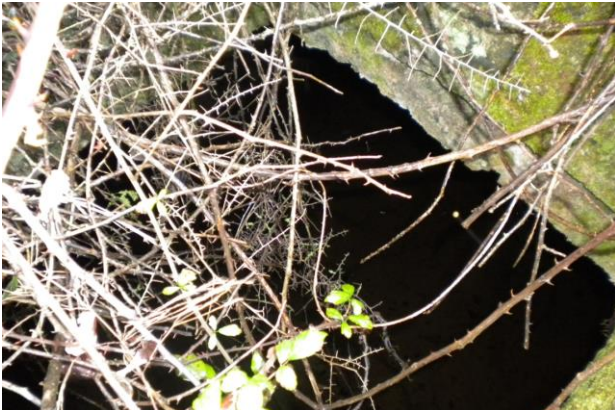
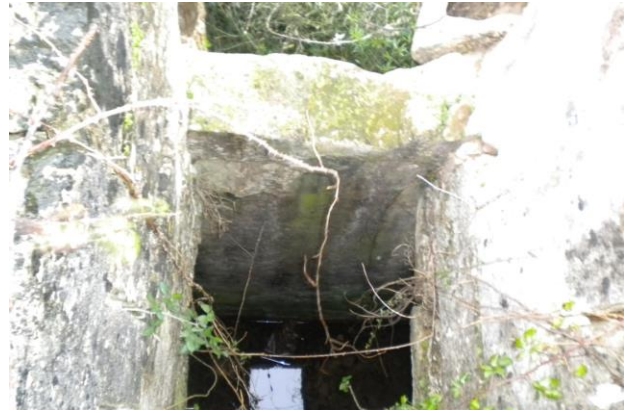
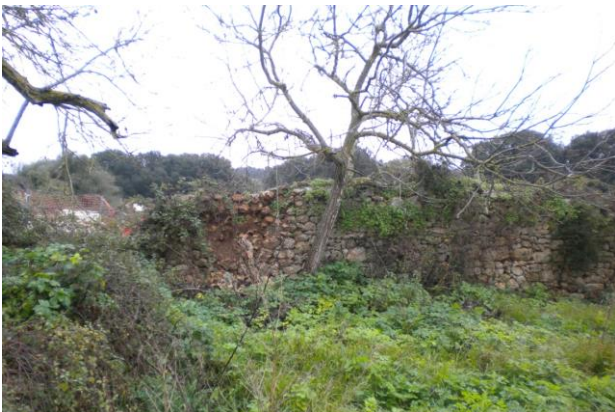
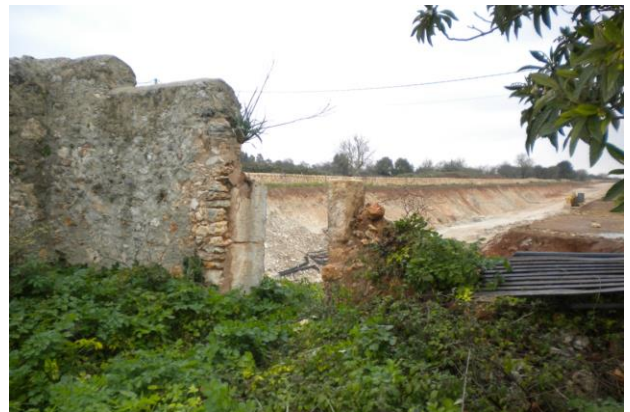
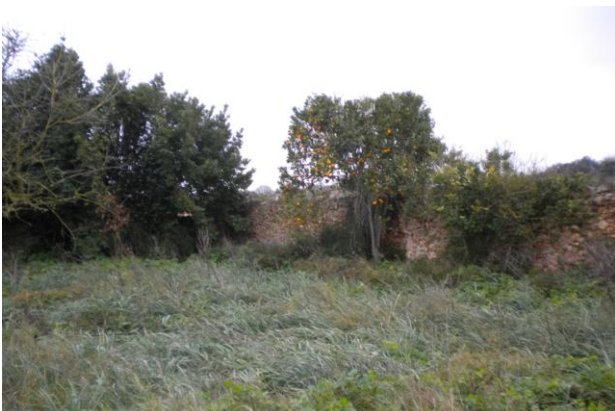
ET.003
A2

Patologies en estructures	Patologies o defectes en murs l'ingrés i part de la paret del recinte on hi ha l'aljub està derruïda
Patologies o defectes en cobertes	Elements que distorsionen Vegetació. Morters de coloració no tradicional al coll de l'aljub

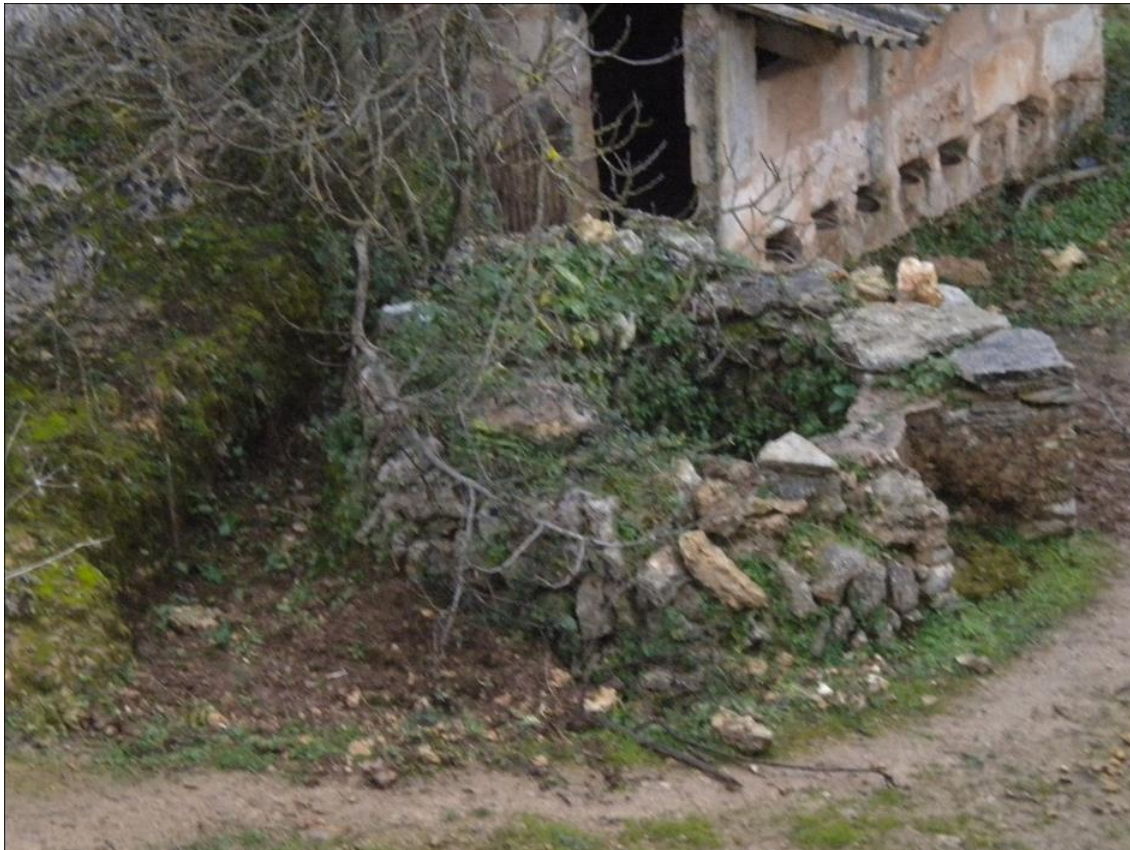
ET.006
A2

Patologies en estructures	Patologies o defectes en murs
Coll amb esbaldrecs parcials

Patologies o defectes en cobertes	Elements que distorsionen
	Vegetació a sobre del coll

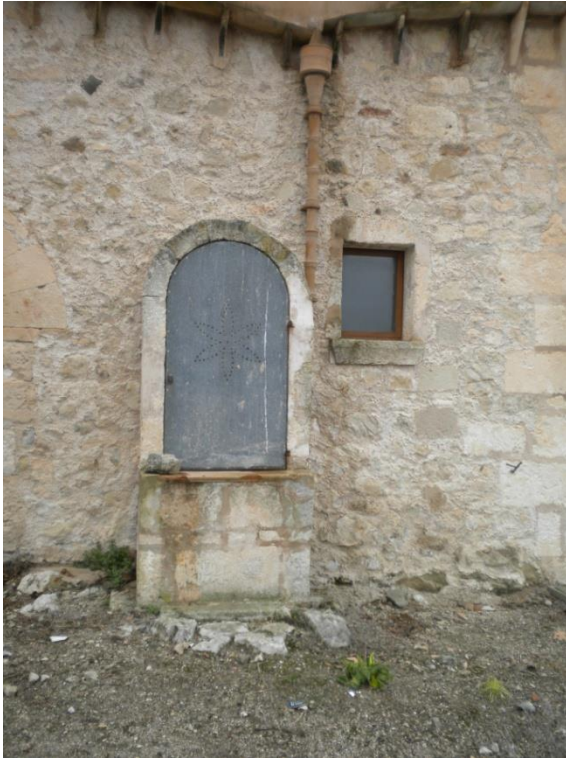
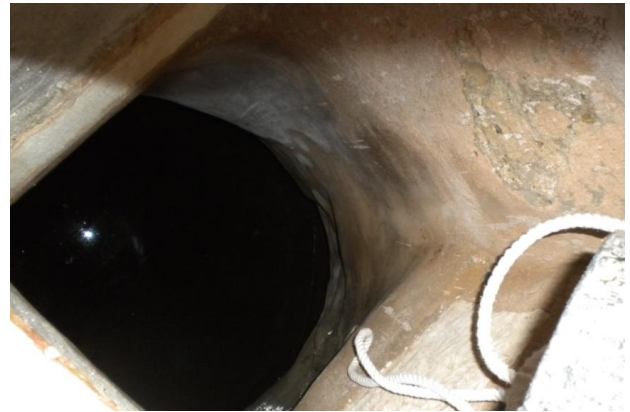
ET.007
A2

Patologies en estructures	Patologies o defectes en murs
Patologies o defectes en cobertes	Elements que distorsionen
	Vegetació a sobre del coll

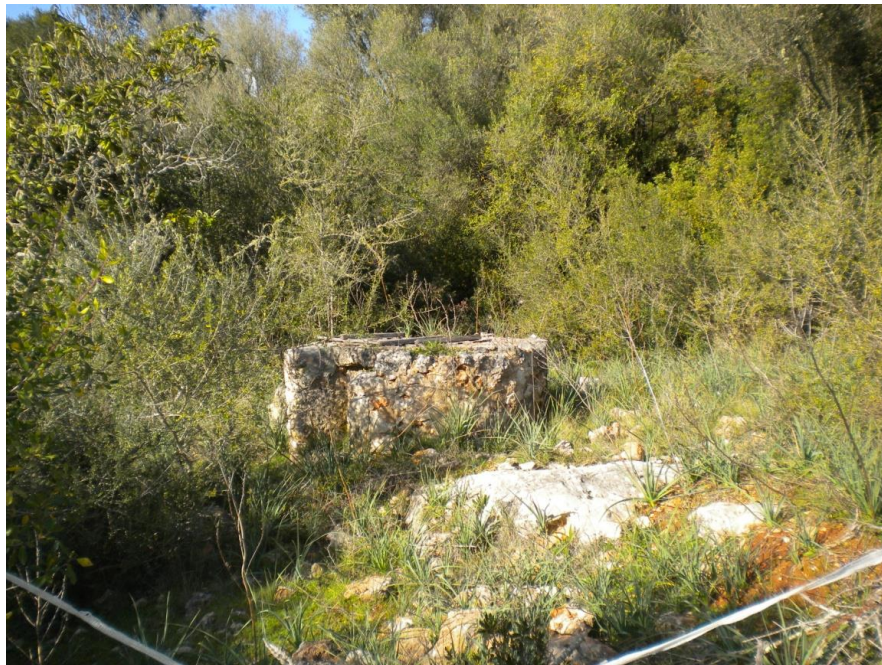
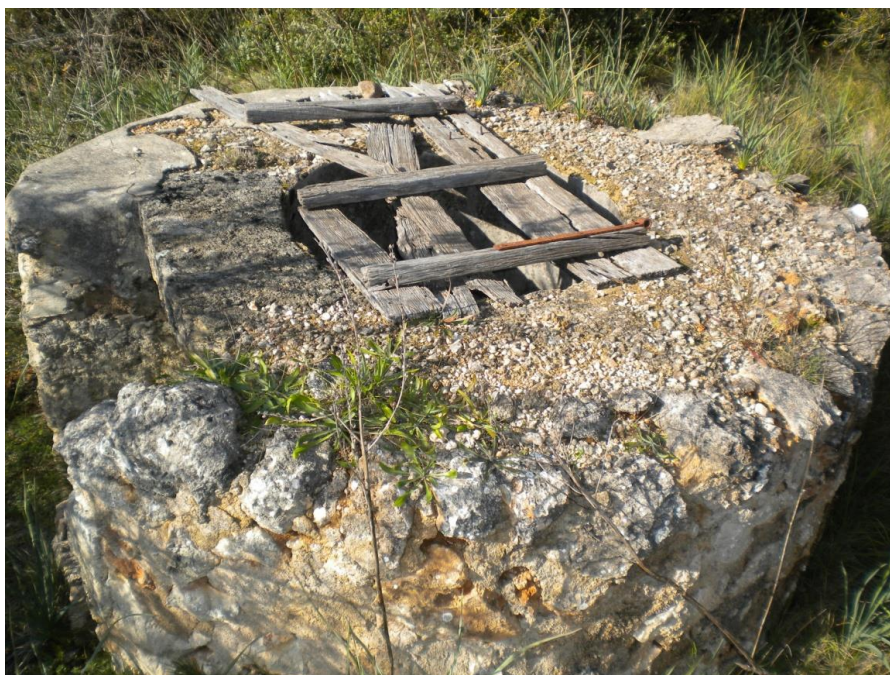
ET.009
A2

Patologies en estructures	Patologies o defectes en murs
	Alguna pedra de la darrera filada ha desaparegut
Patologies o defectes en cobertes	Elements que distorsionen
	Vegetació als voltants del coll

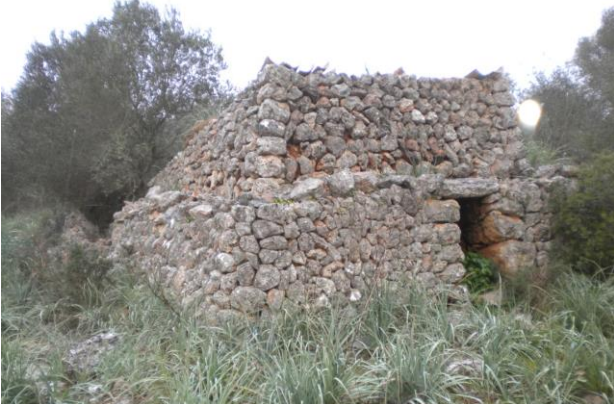
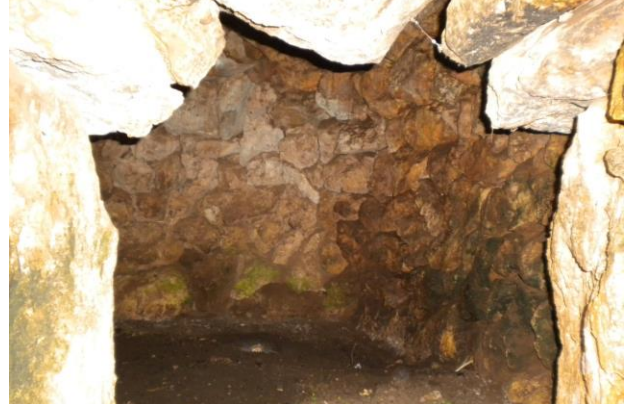
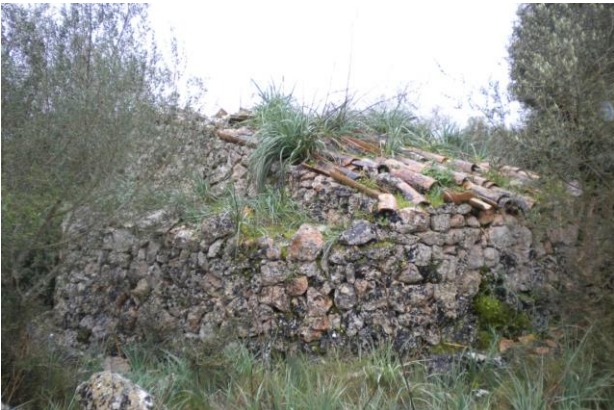
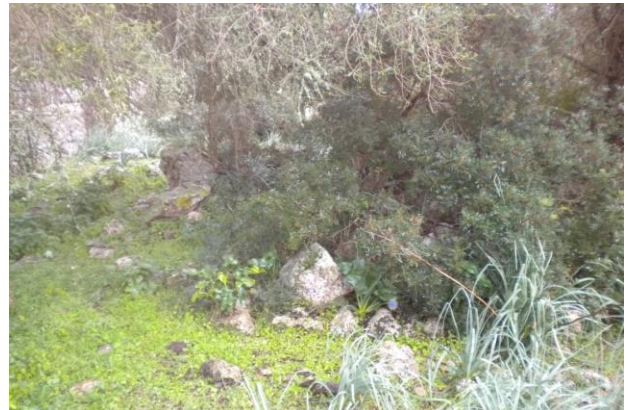
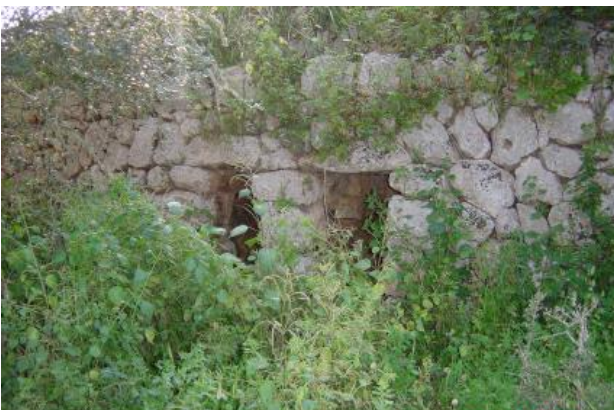
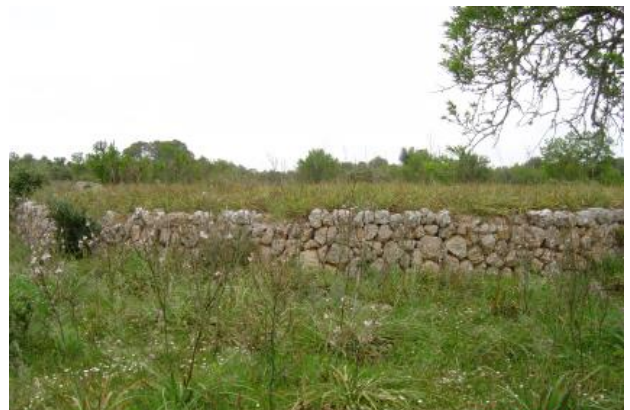
ET.010
A2

Patologies o defectes en murs
Mal estat de la rasant de l'era

Patologies o defectes en cobertes
Mal estat de la teulada de la barraca quadrada

Actuacions per evitar perills de degradació	Termini
Eliminació de la vegetació del conjunt	Curt termini
Restauració de la teulada de la barraca quadrada	Curt termini
Consolidació barraca irregular	Curt termini
Altres	Termini

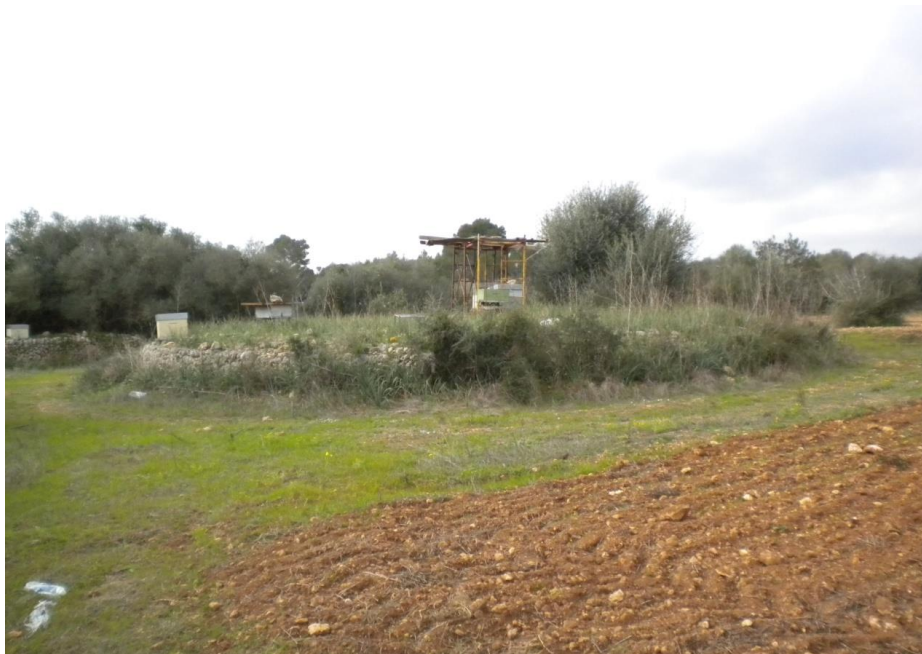
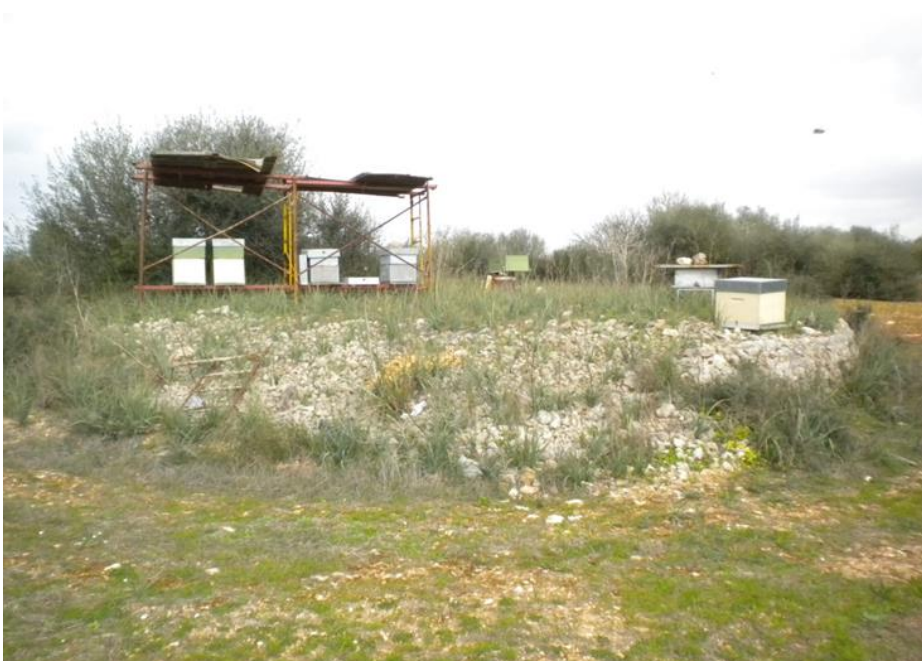
ET.011
A2

Patologies en estructures	Patologies o defectes en murs
Part de la paret seca de l'era es troba esbaldregada

Patologies o defectes en cobertes	Elements que distorsionen
	Vegetació a sobre i als voltants de l'era

Deteriorament general per manca d'ús, vegetació, eliminació de l'estructura pel llaurat de la zona, factors ambientals.

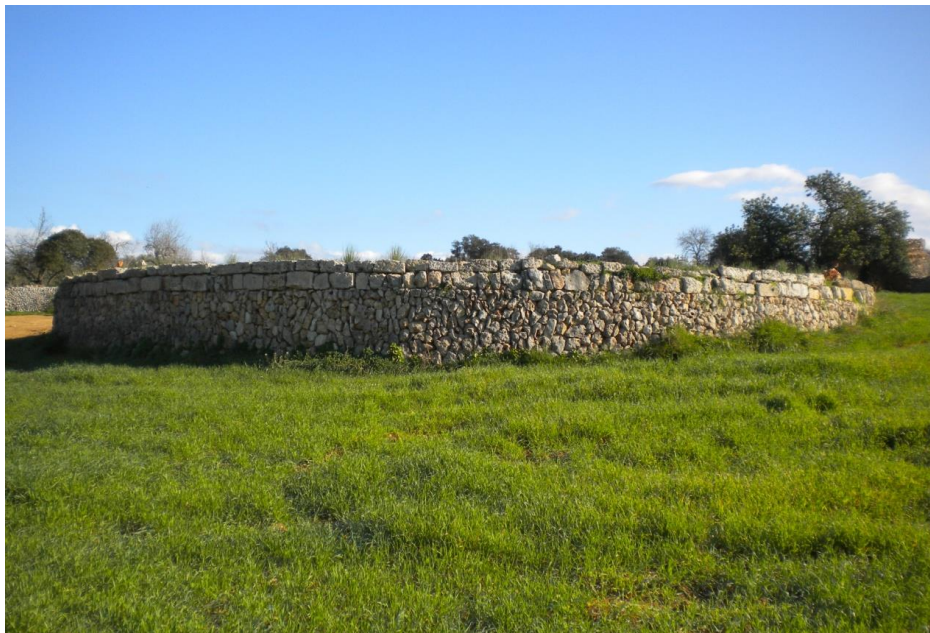
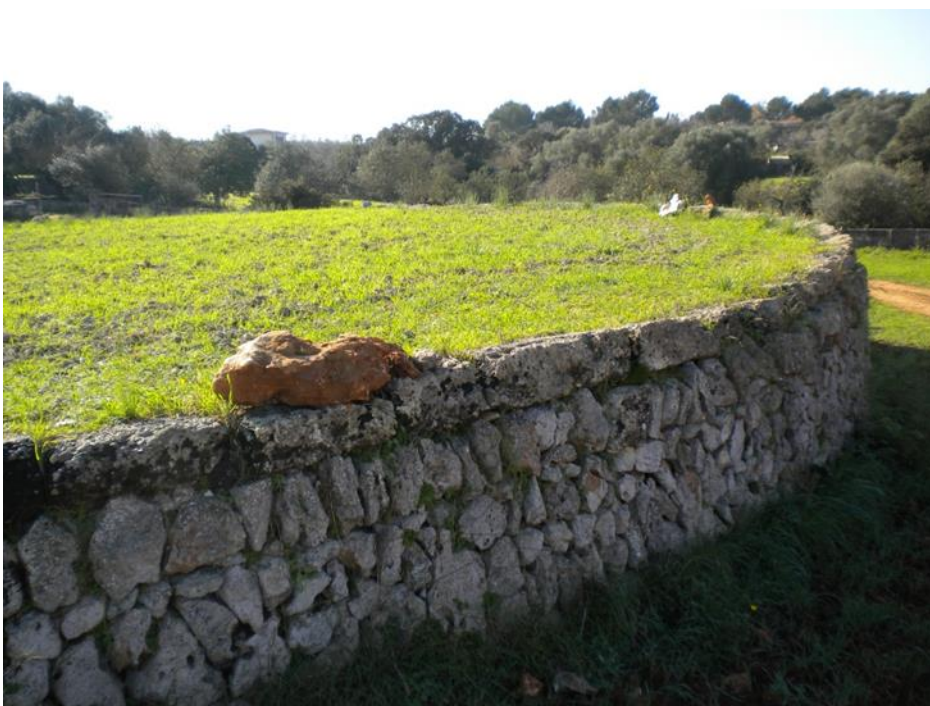
ET.012
A2

Patologies en estructures	Patologies o defectes en murs
Patologies o defectes en cobertes	Elements que distorsionen
	Vegetació a sobre de l'era

Deteriorament general per manca d'ús, vegetació, eliminació de l'estructura per llaurat de la zona, factors ambientals.

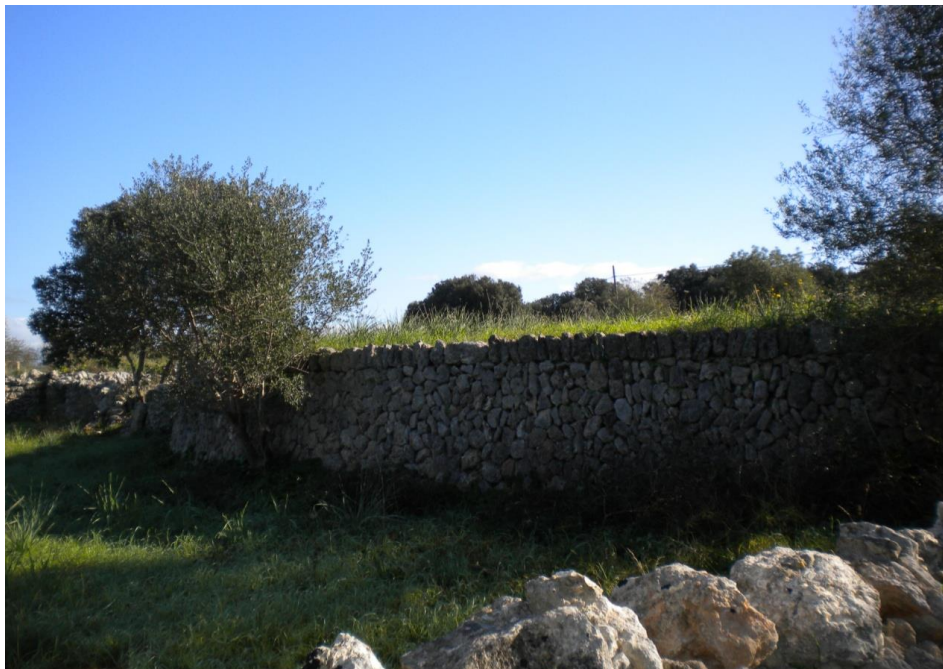
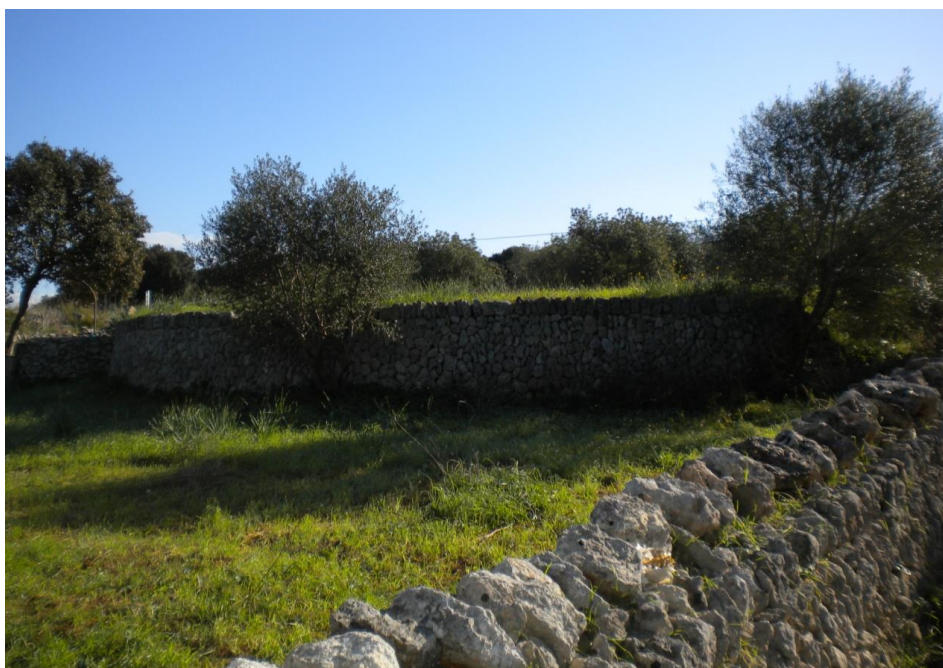
ET.013
A2

Patologies en estructures	Patologies o defectes en murs
Patologies o defectes en cobertes	Elements que distorsionen
	Vegetació a sobre de l'era

Deteriorament general per manca d'ús, vegetació, eliminació de l'estructura per llaurat de la zona, factors ambientals.

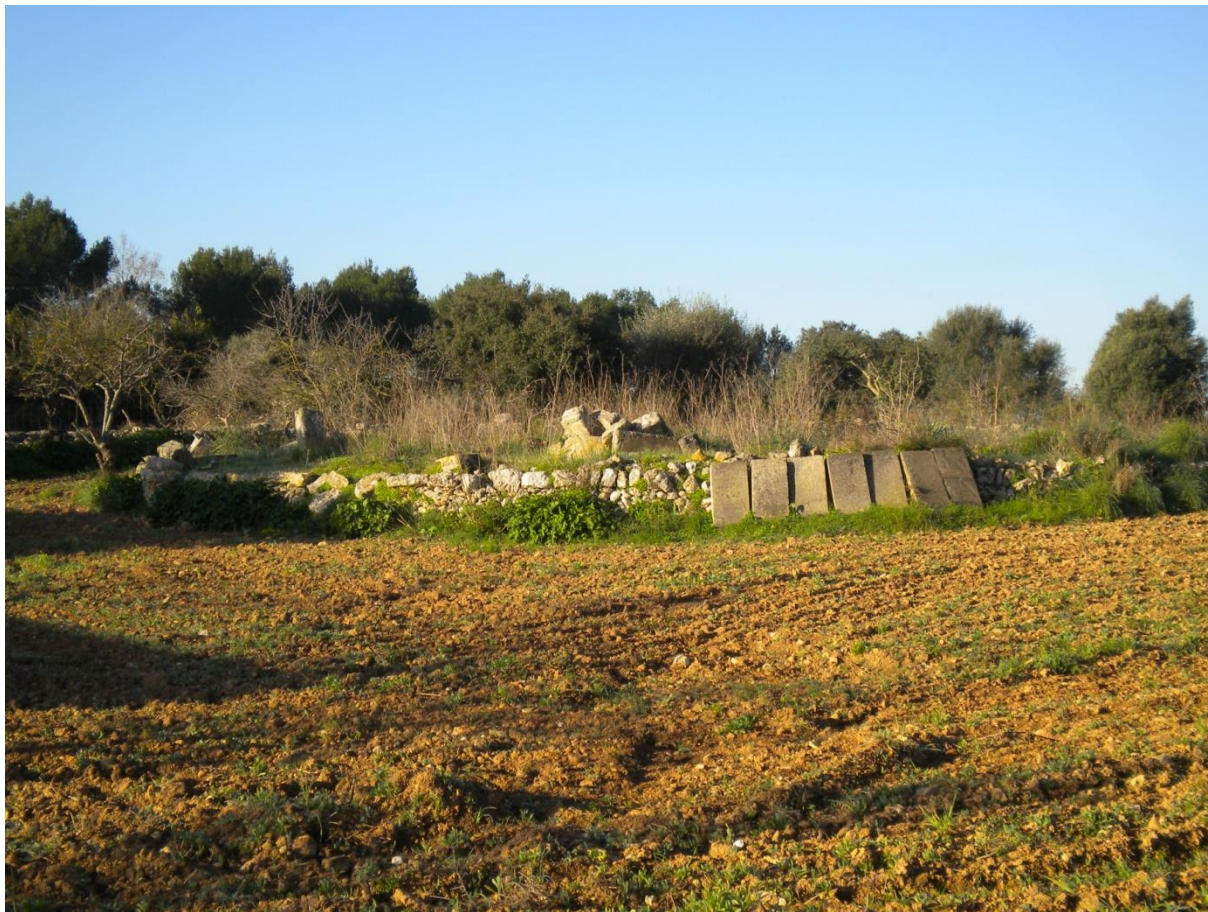
ET.014
A2

Patologies en estructures	Patologies o defectes en murs
	Diversos esbaldrecs que no arriben a l'assentada. Filada de dalt en molt mal estat de conservació

Patologies o defectes en cobertes	Elements que distorsionen
	Vegetació i blocs de pedra a sobre de l'era

Deteriorament general per manca d'ús, vegetació, eliminació de l'estructura per llaurat de la zona, factors ambientals.

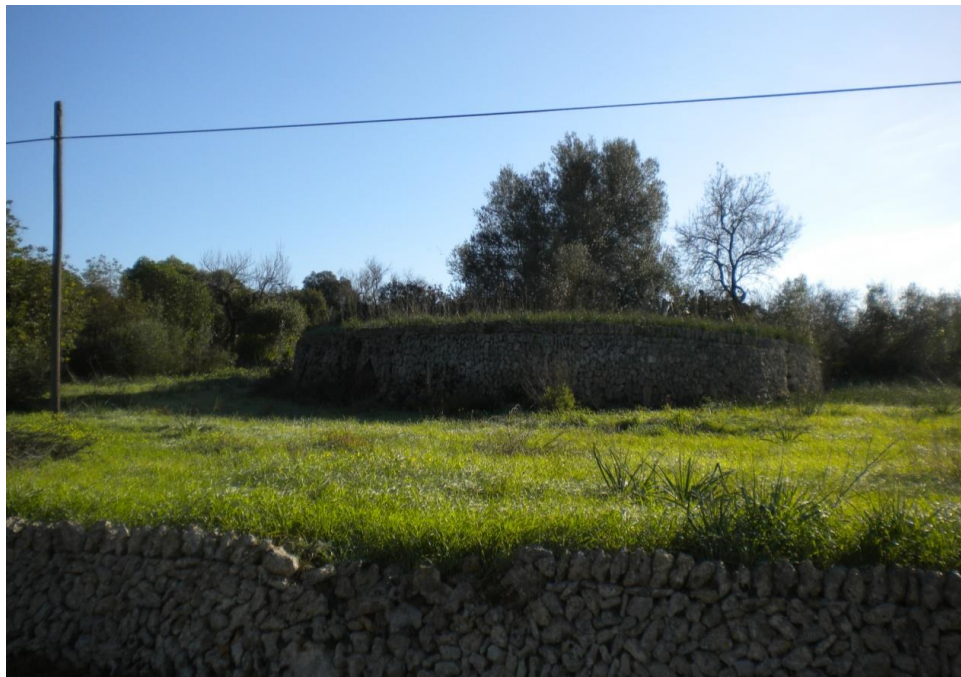
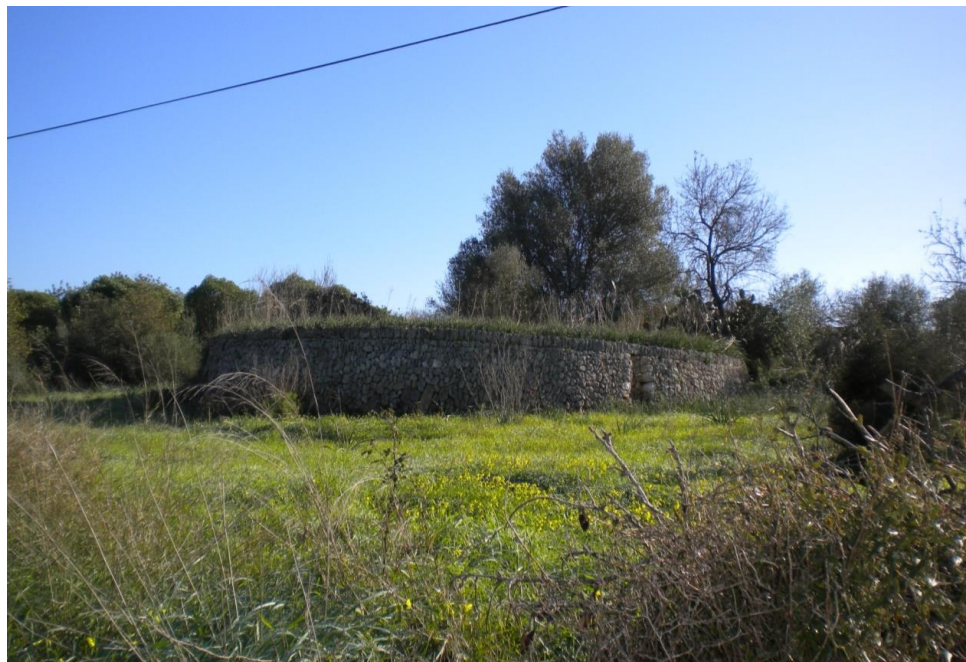
ET.015
A2

Patologies en estructures	Patologies o defectes en murs
Patologies o defectes en cobertes	Elements que distorsionen
	Vegetació a sobre de l'era

Vegetació, deteriorament general per manca d'ús, factors ambientals, esbaldrecs.

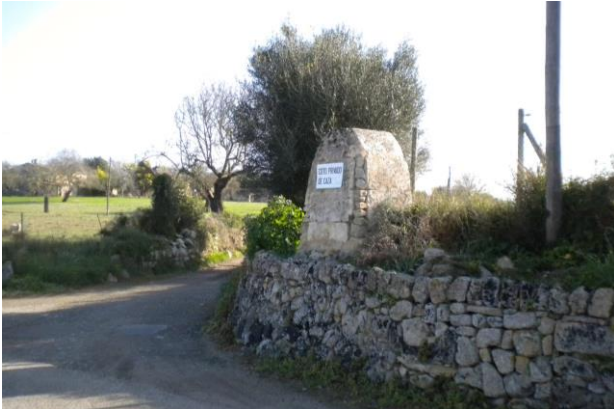
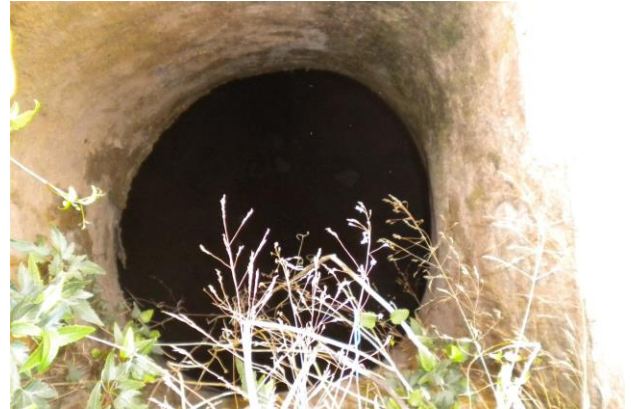
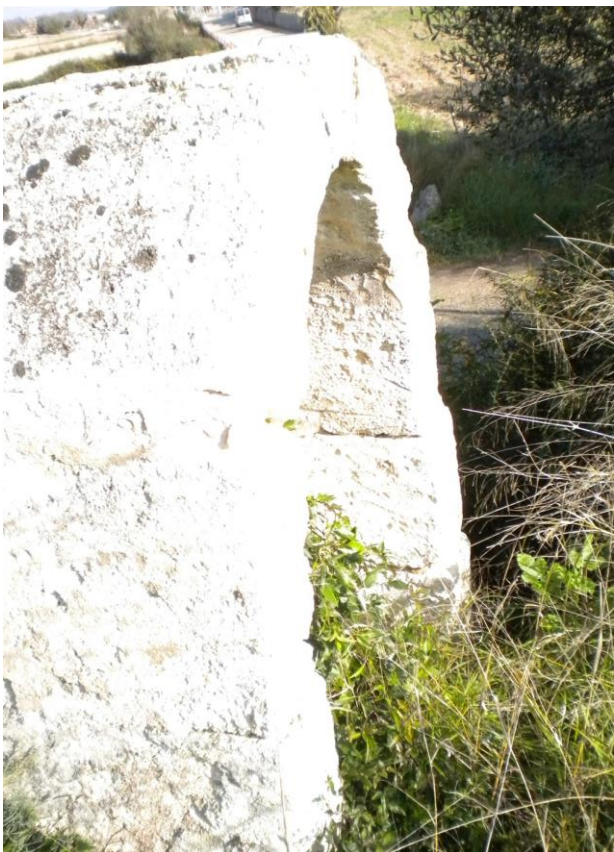
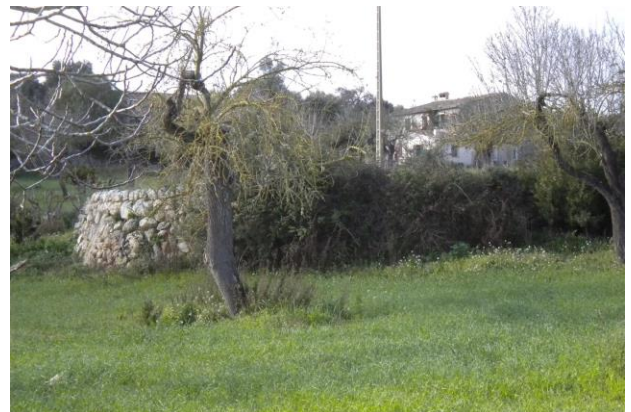
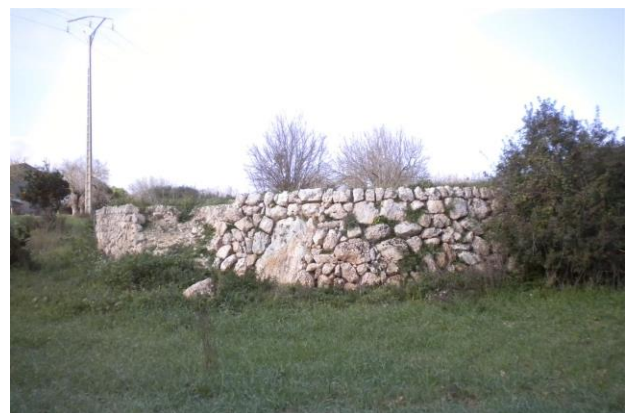
ET.017
A2

Patologies en estructures	Patologies o defectes en murs
	Esbaldrec fins a l'assentada en una secció de l'era
Patologies o defectes en cobertes	Elements que distorsionen
	Cartell a l'exterior de la cisterna Vegetació al voltant del coll de la cisterna i de l'era

Deteriorament general per manca d'ús, vegetació, eliminació de les estructures pel llaurat de la zona i per l'esbaldrec del marge, factors ambientals.

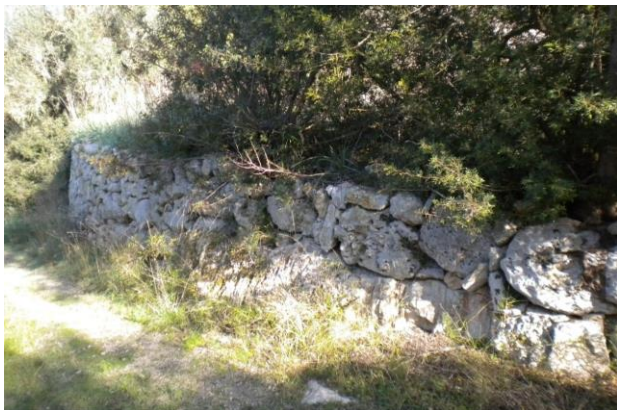
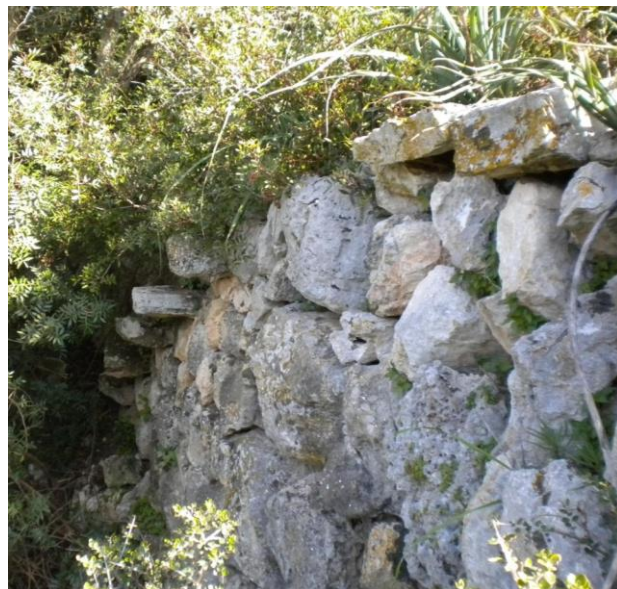
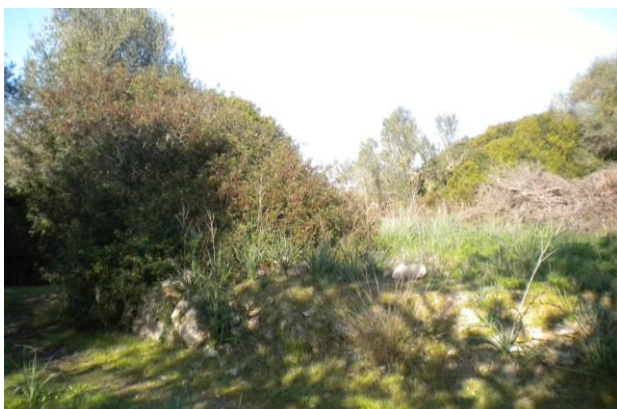
ET.018
A2

Patologies en estructures	Patologies o defectes en murs
	Mal estat de part de la marjada que sustenta l'era
Patologies o defectes en cobertes	Elements que distorsionen
	Gran quantitat de vegetació a sobre i als costats de l'era

Deteriorament general per manca d'ús, vegetació, eliminació de l'estructura pel llaurat de la zona, factors ambientals.

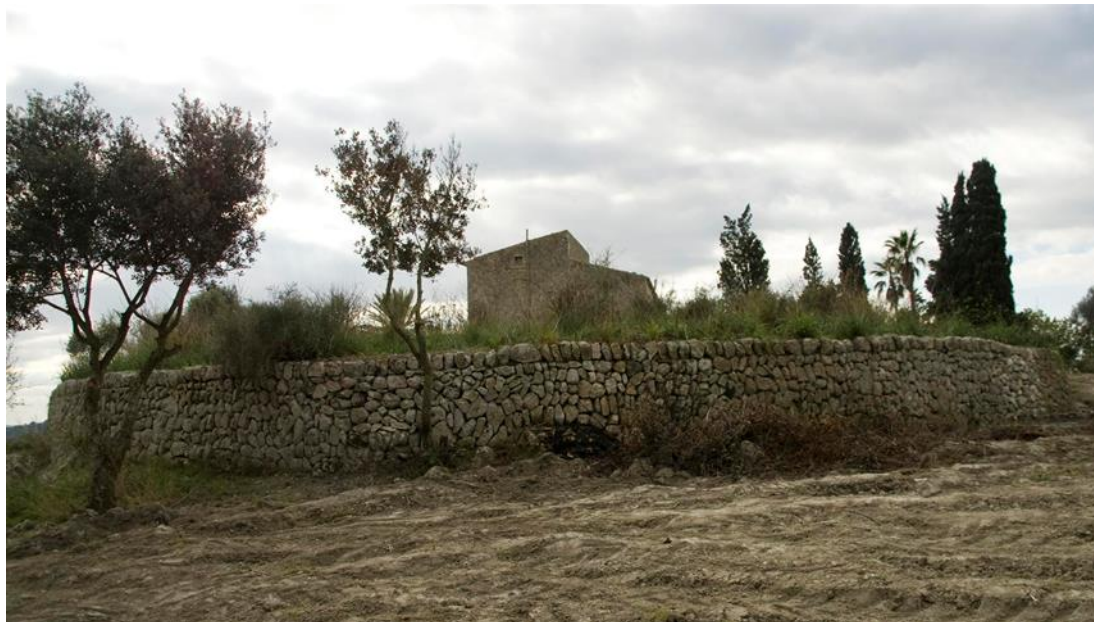
ET.019
A2

Patologies en estructures	Patologies o defectes en murs

Patologies o defectes en cobertes	Elements que distorsionen
	Vegetació a sobre de l'era

Deteriorament general per manca d'ús, vegetació, eliminació de l'estructura, factors ambientals, esbaldrecs.

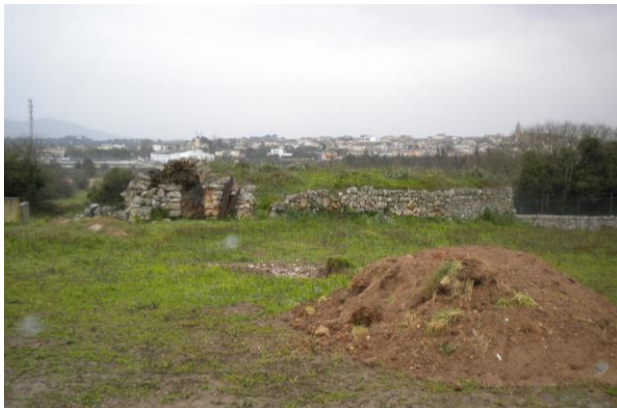
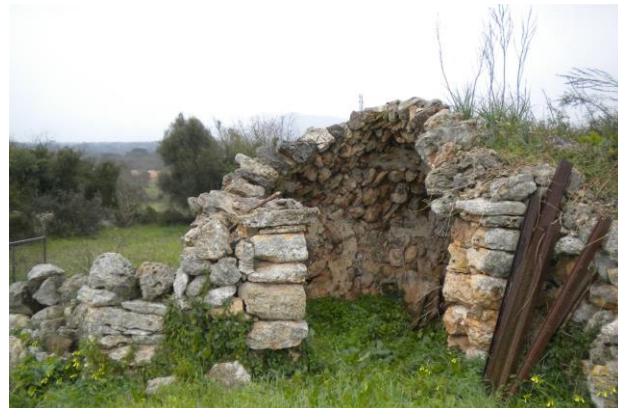
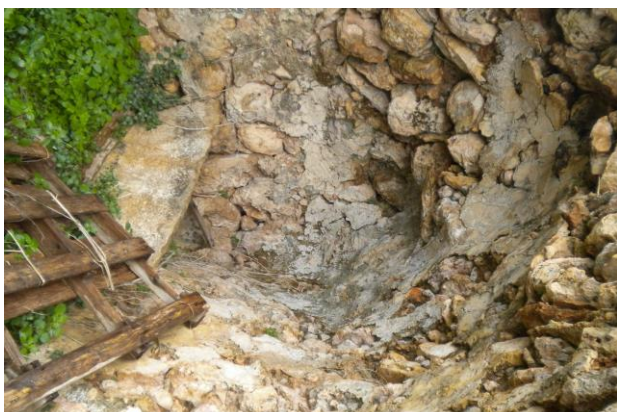
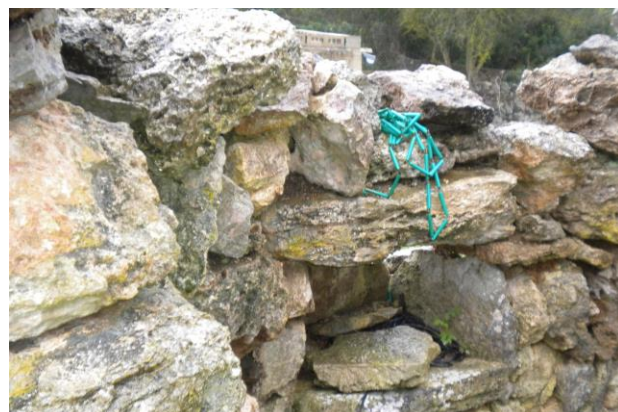
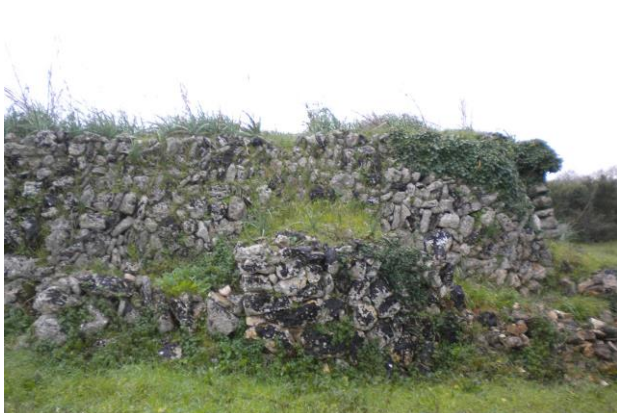
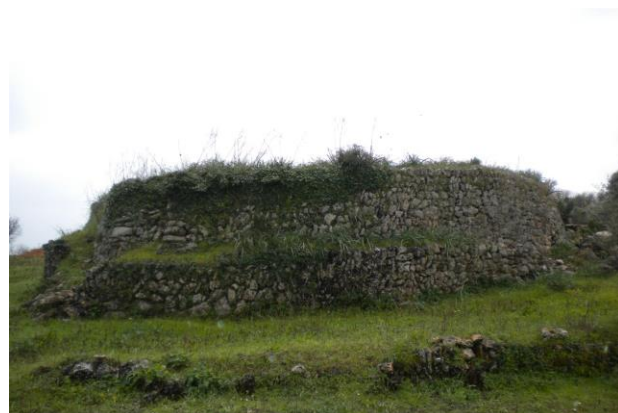
ET.020
A2

Patologies en estructures	Patologies o defectes en murs
La pendent per pujar la bístia es troba parcialment esbaldregada

Patologies o defectes en cobertes	Elements que distorsionen
Falsa volta de la barraca esbaldregada	Vegetació a la part superior

Deteriorament general per manca d'ús, vegetació, factors ambientals, esbaldrecs.

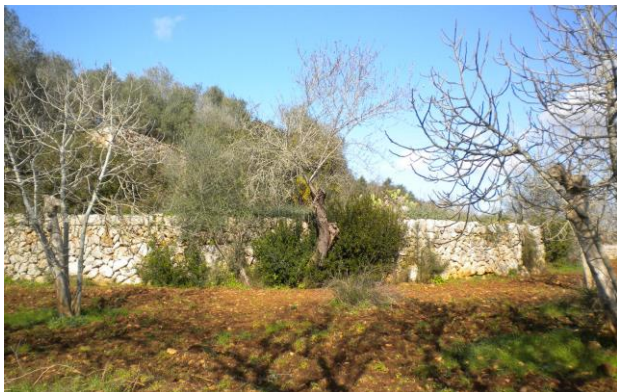
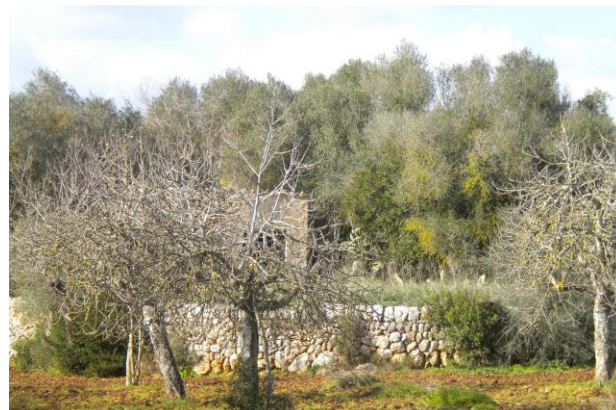
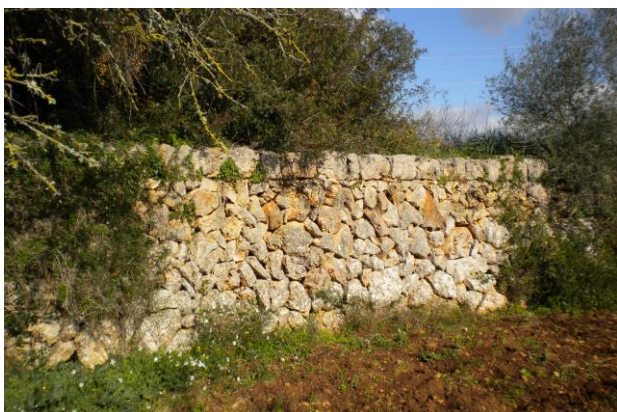
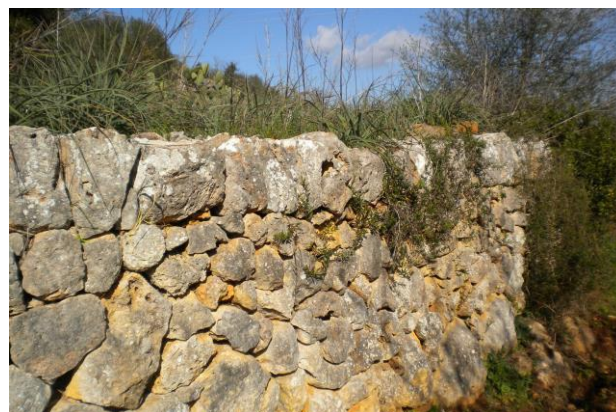
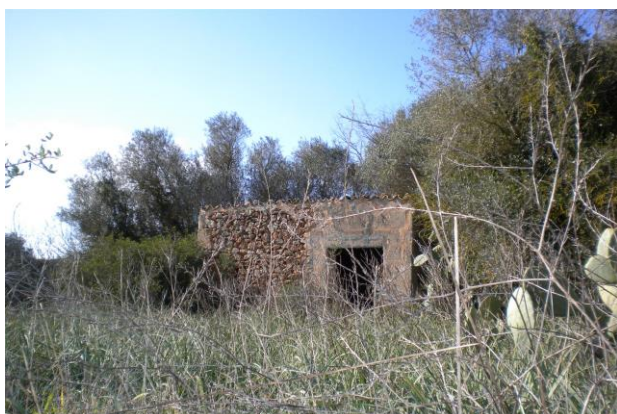
ET.021
A2

Patologies en estructures	Patologies o defectes en murs
Patologies o defectes en cobertes	Elements que distorsionen
	Vegetació a sobre i al costat de l'era

Deteriorament general per manca d'ús, vegetació, eliminació de l'estructura, factors ambientals.
