05 ET – PATRIMONI ETNOLÒGIC

Aljub
Polígon 3 parcel·la 374

ET.001
A2

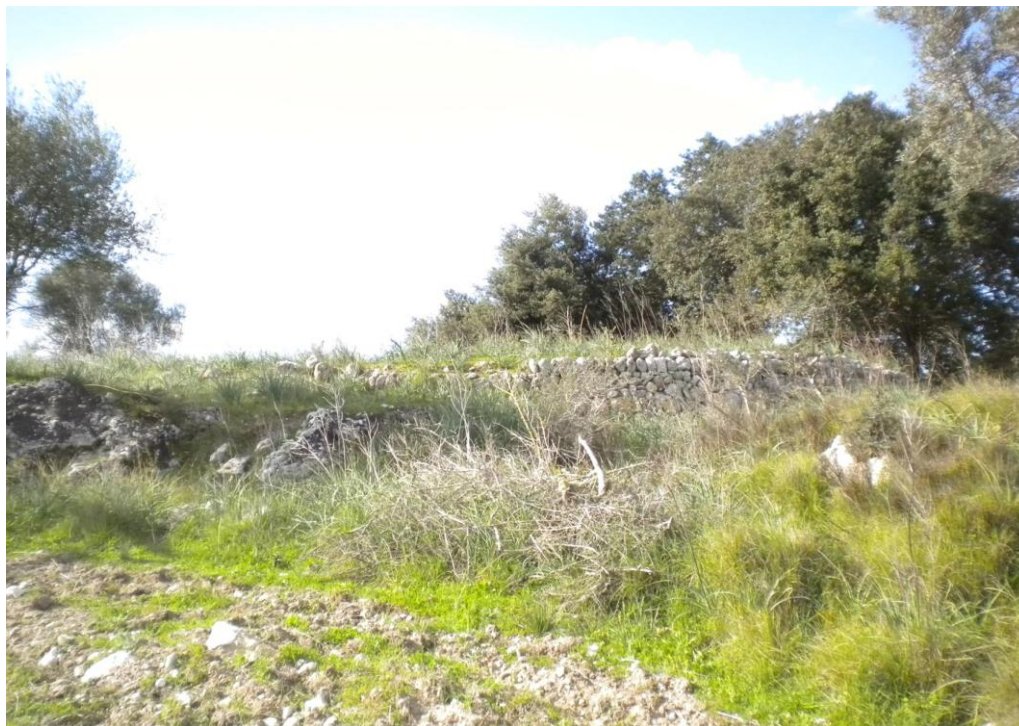
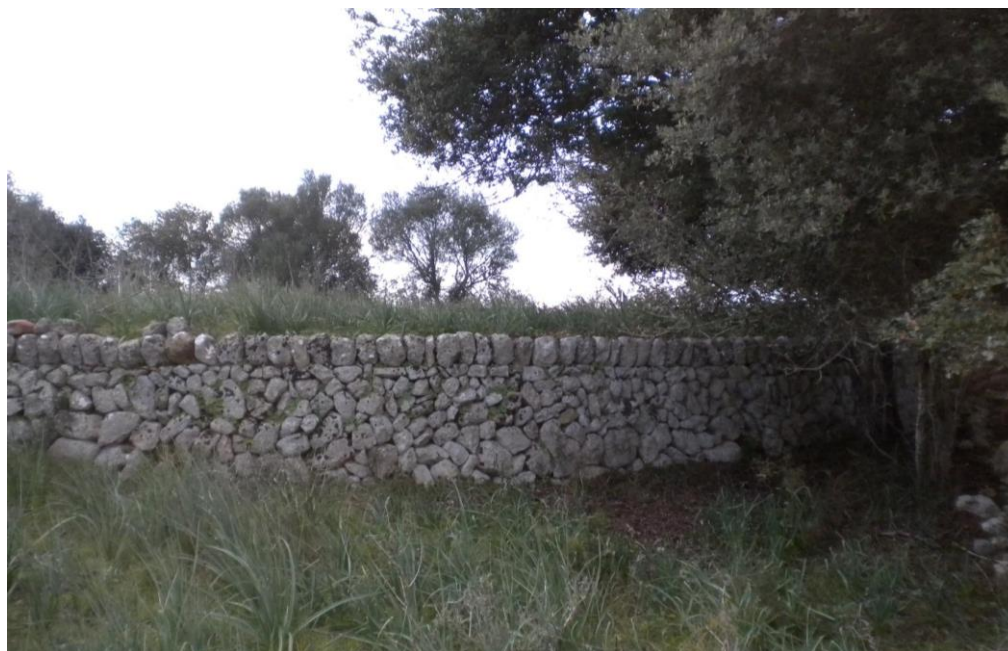
ET.022
A2

Patologies en estructures	Patologies o defectes en murs
	La filada de dalt es troba caiguda a part del seu recorregut

Patologies o defectes en cobertes	Elements que distorsionen
	Vegetació a sobre i al costat de l'era

Deteriorament general per manca d'ús, vegetació, eliminació de l'estructura pel llaurat de la zona, factors ambientals.

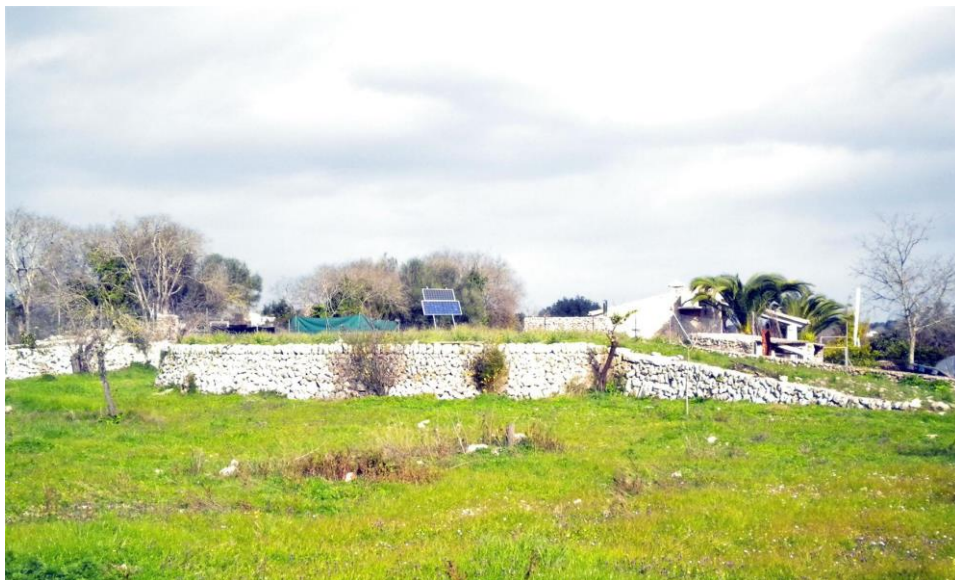
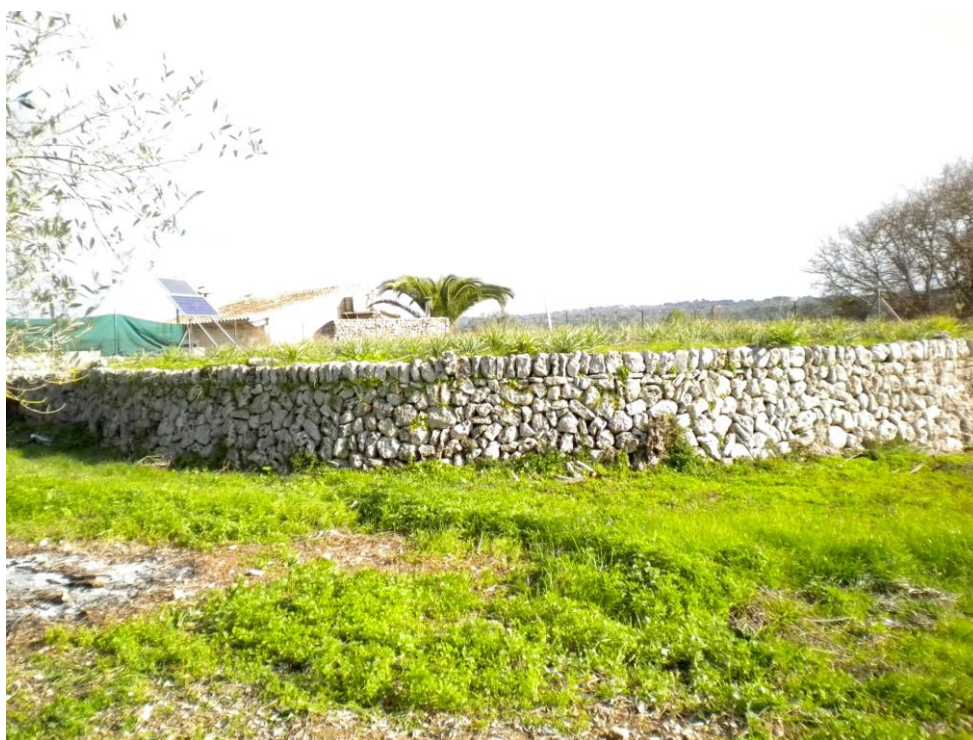
ET.023
A2

Deteriorament general per manca d'ús, vegetació, eliminació de l'estructura pel llaurat de la zona, factors ambientals.

Actuacions per evitar perills de degradació	Termini
Restauració de l'estructura en sec	Llarg termini
Eliminació de la vegetació superior i del pedreny	Mig termini
Altres	Termini

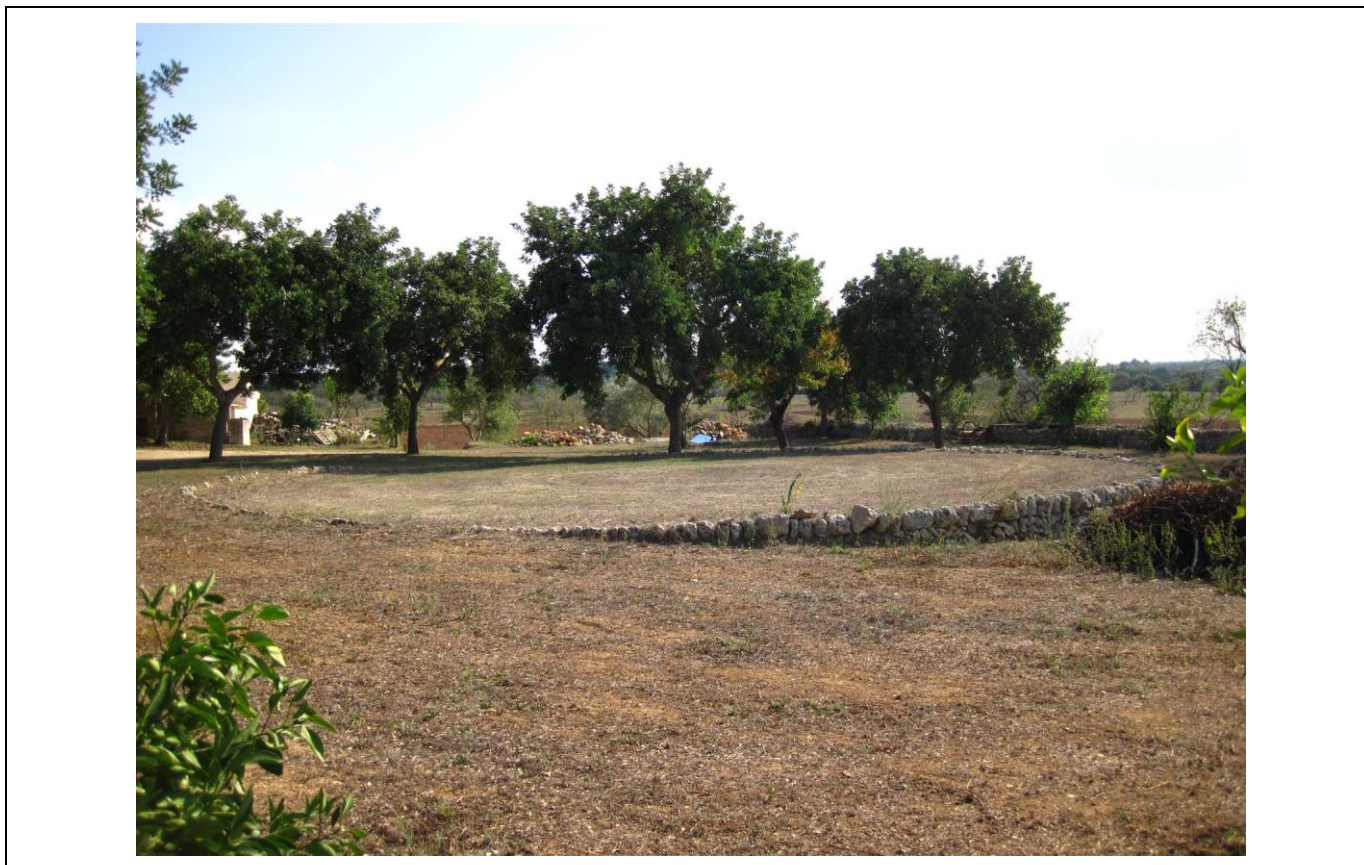
ET.024
A2

Deteriorament general per manca d'ús, vegetació, eliminació de l'estructura, factors ambientals, esbaldrecs.

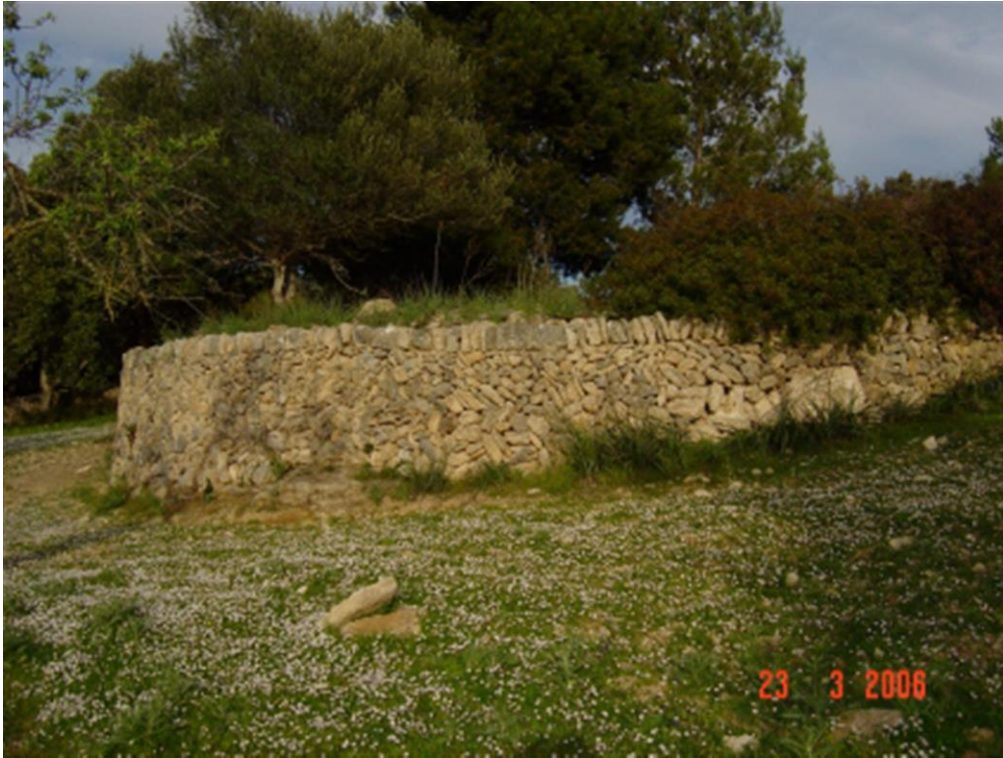
ET.025
A2

Patologies en estructures	Patologies o defectes en murs
Patologies o defectes en cobertes	Elements que distorsionen
	Vegetació a sobre de l'era

Deteriorament general per manca d'ús, vegetació, eliminació de l'estructura, factors ambientals.

Actuacions per evitar perills de degradació	Termini
Restauració de l'estructura en sec	Llarg termini
Eliminació de la vegetació superior i del pedreny	Curt termini
Altres	Termini

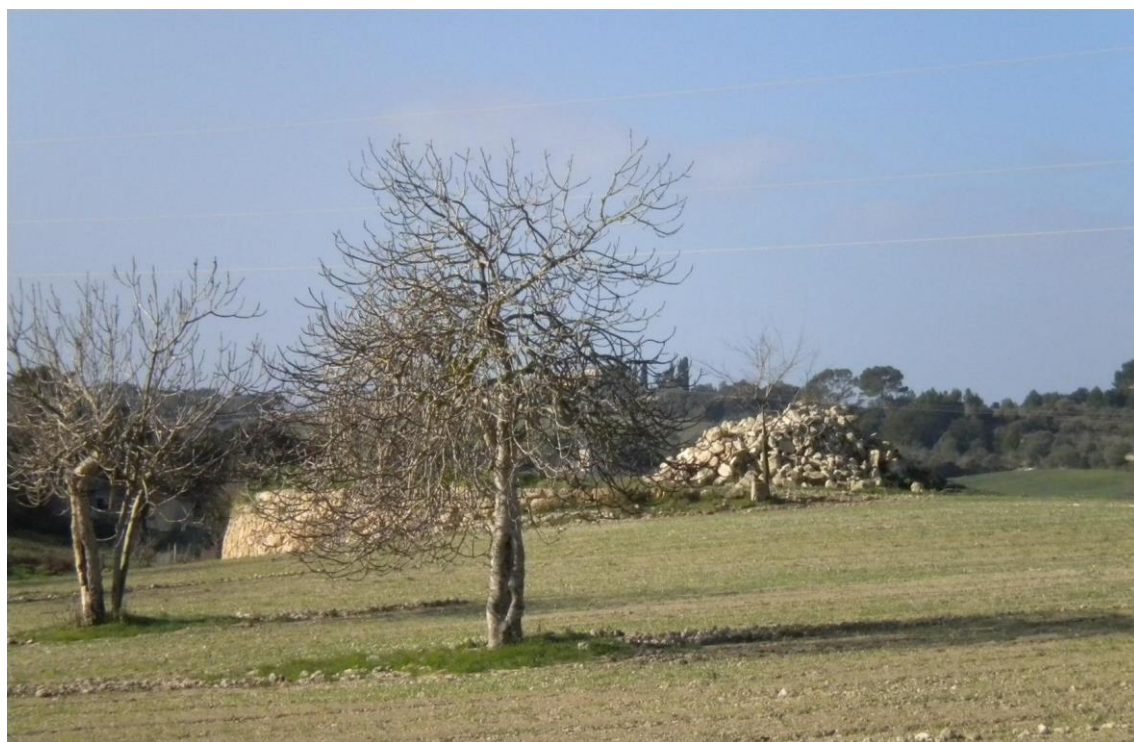
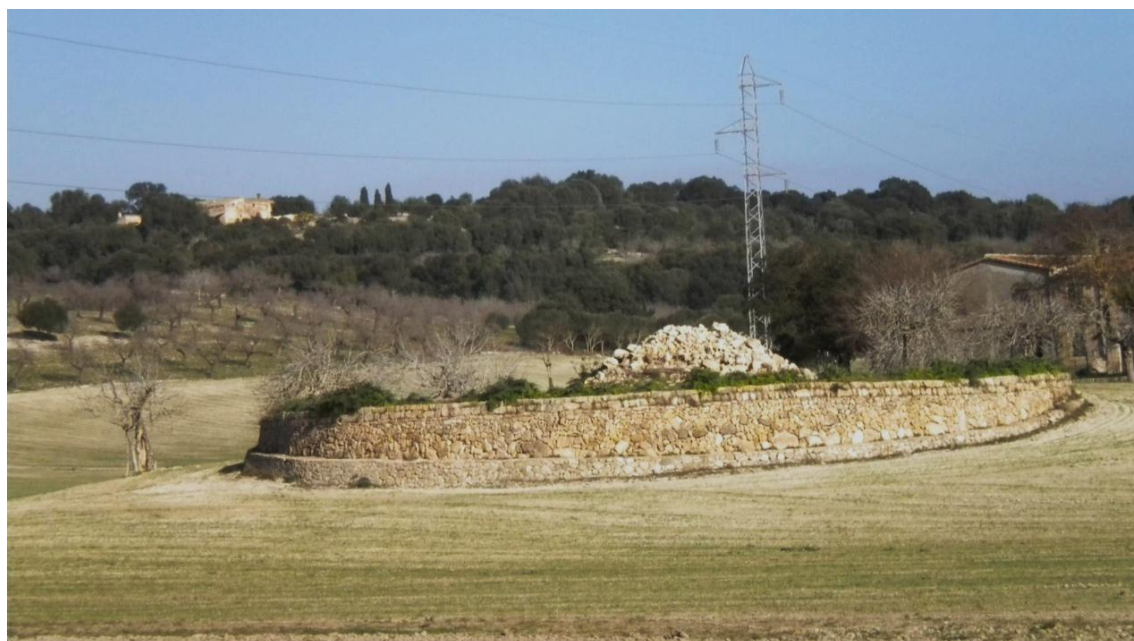
ET.026
A2

Patologies o defectes en cobertes	Elements que distorsionen
	Un claper de pedres i vegetació es troben a sobre de l'era.

Deteriorament general per manca d'ús, vegetació, eliminació de l'estructura pel llaurat de la zona, factors ambientals.

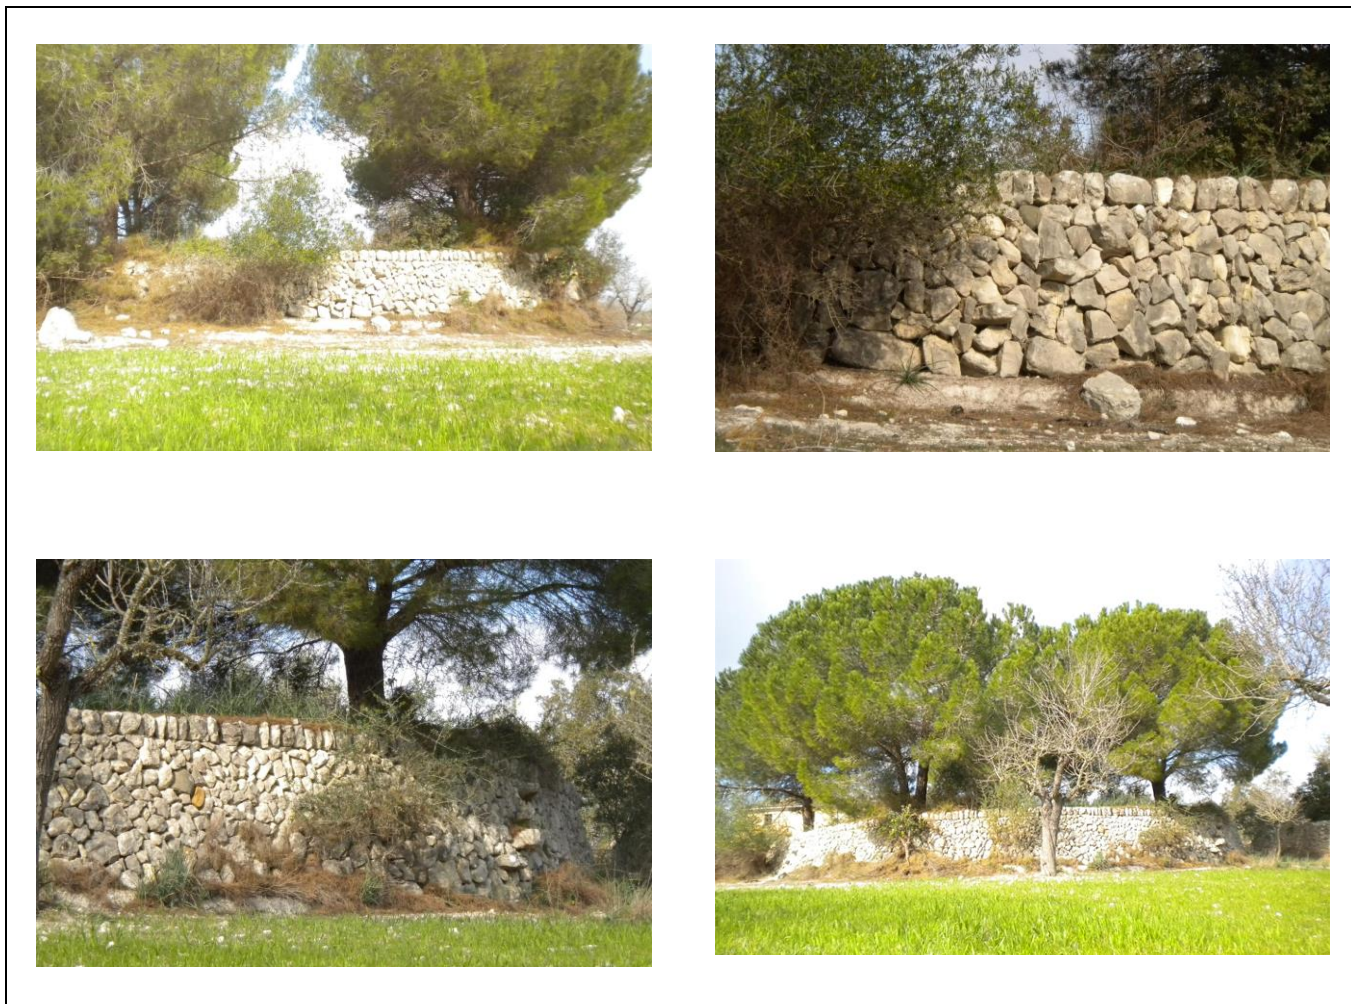
ET.027
A2

Patologies o defectes en cobertes	Elements que distorsionen
	Vegetació a sobre de l'era i als voltants

Deteriorament general per manca d'ús, vegetació, eliminació de l'estructura pel llaurat de la zona, factors ambientals.

Actuacions per evitar perills de degradació	Termini
Restauració de l'estructura de pedra en sec	Llarg termini
Eliminació de la vegetació superior i del pedreny	Curt termini
Altres	Termini

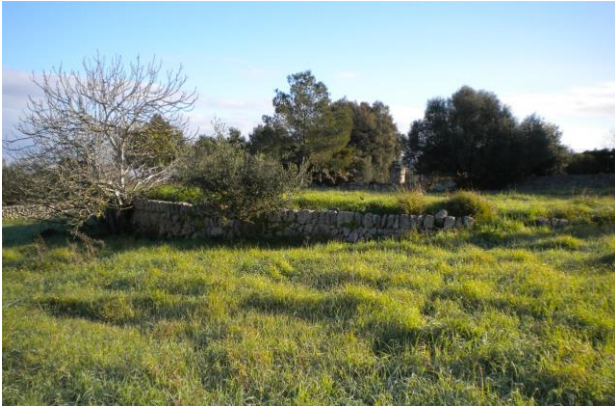
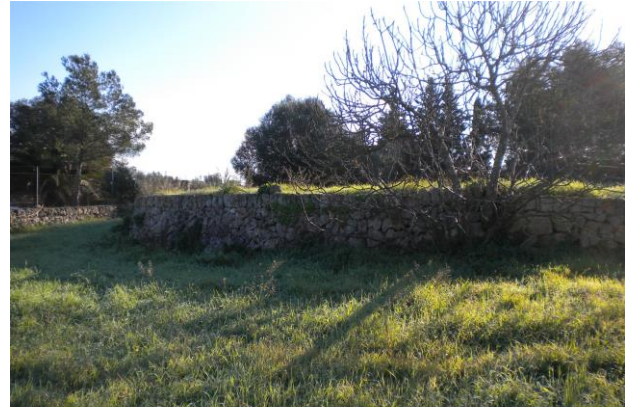
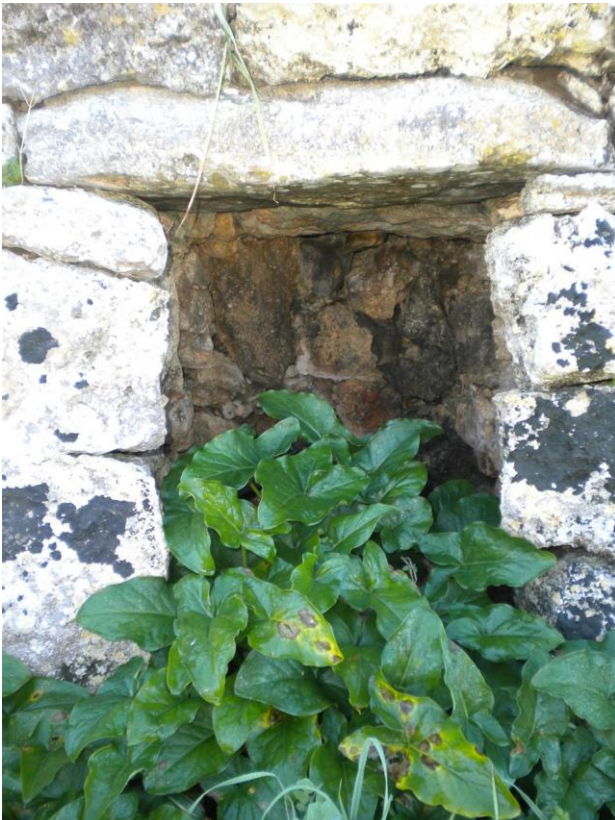
ET.028
A2

Patologies en estructures	Patologies o defectes en murs
Patologies o defectes en cobertes	Elements que distorsionen
	Vegetació a sobre de l'era

Deteriorament general per manca d'ús, vegetació, eliminació de l'estructura per llaurat de la zona, factors ambientals.

Actuacions per evitar perills de degradació	Termini
Restauració de l'estructura de pedra en sec	Llarg termini
Eliminació de la vegetació superior	Mig termini
Altres	Termini

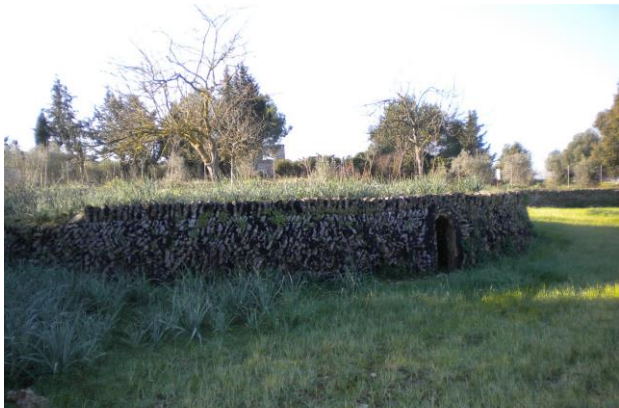
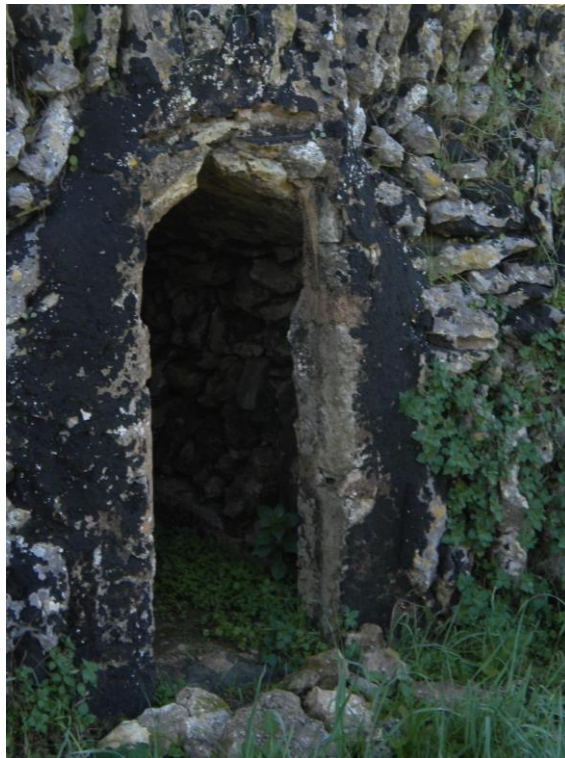
ET.029
A2

Patologies en estructures	Patologies o defectes en murs
	Una secció de la filada de dalt es troba caiguda
Patologies o defectes en cobertes	Elements que distorsionen
	Vegetació a sobre de l'era

Deteriorament general per manca d'ús, vegetació, eliminació de l'estructura per llaurat de la zona, factors ambientals.

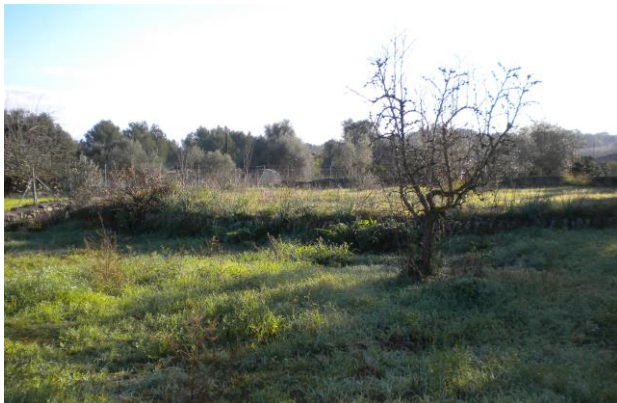
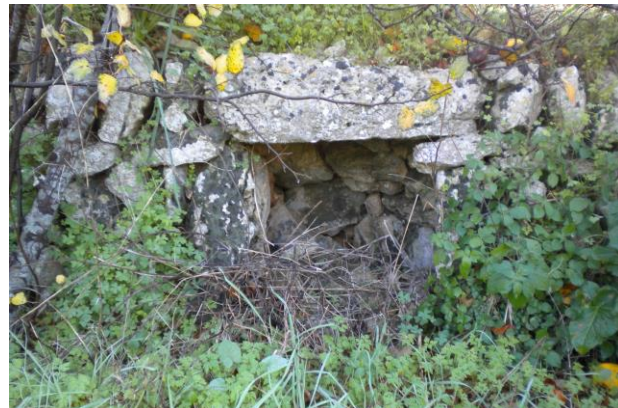
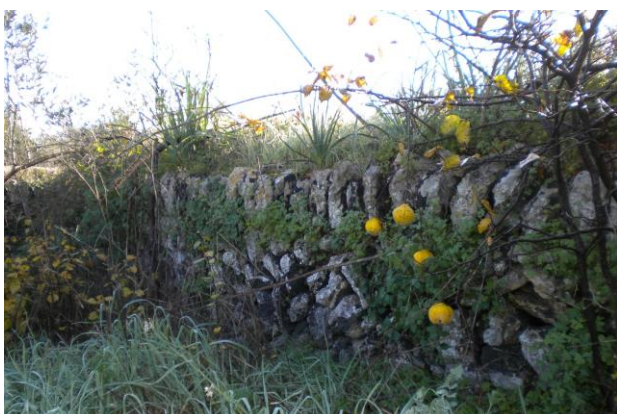
ET.030
A2

Patologies en estructures	Patologies o defectes en murs
Patologies o defectes en cobertes	Elements que distorsionen
	Vegetació a sobre de l'era

Deteriorament general per manca d'ús, vegetació, eliminació de l'estructura per llaurat de la zona, factors ambientals.

Actuacions per evitar perills de degradació	Termini
Restauració de l'estructura de pedra en sec	Mig termini
Eliminació de la vegetació superior	Mig termini
Altres	Termini

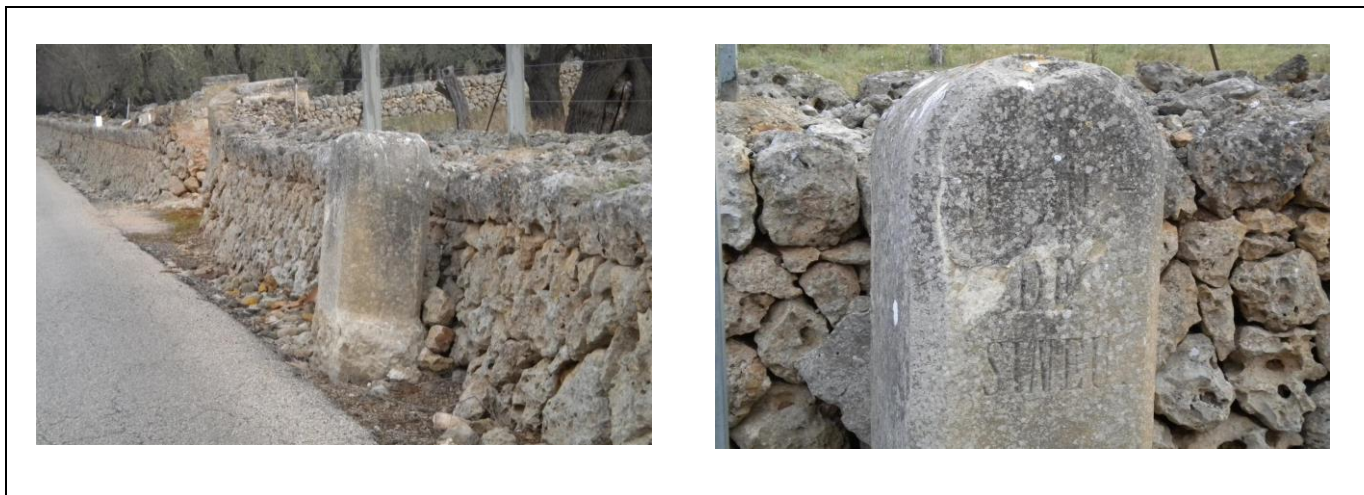
ET.031
A2

Patologies en estructures	Patologies o defectes en murs
Patologies o defectes en cobertes	Elements que distorsionen
	Líquens i manca de lectura de la inscripció

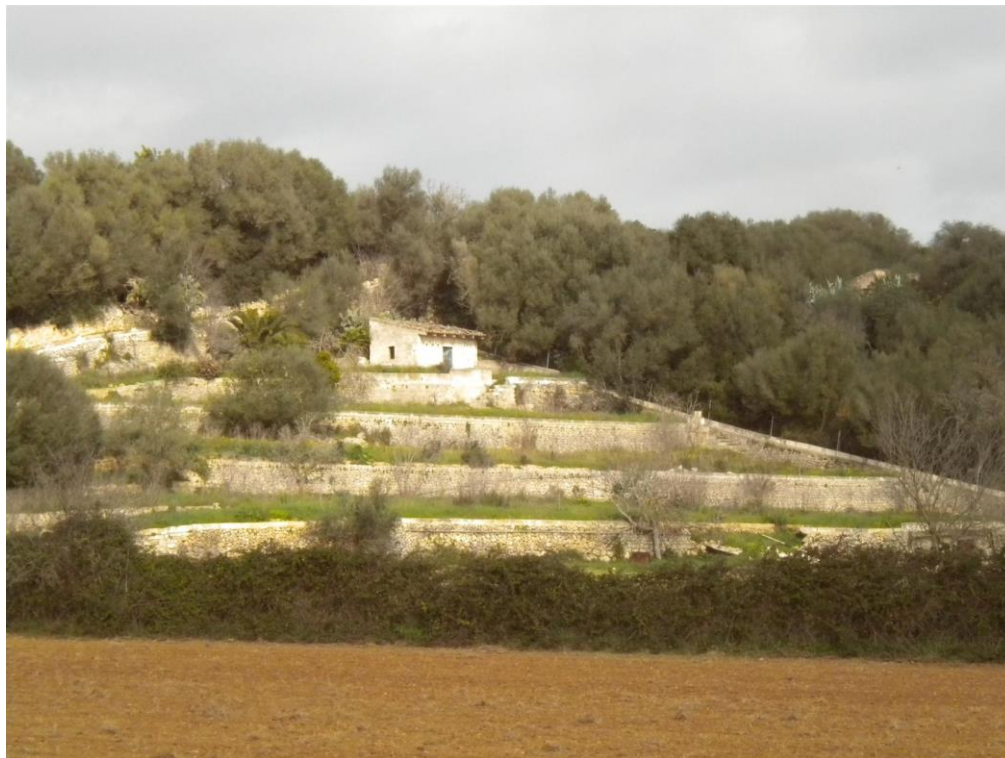
ET.033
A2

Patologies en estructures	Patologies o defectes en murs
	Marjada inferior amb un esbaldrec d'uns set metres de llarg que arriba fins a l'assentada
Patologies o defectes en cobertes	Elements que distorsionen

Factors ambientals, deteriorament general per manca d'ús, vegetació.

Actuacions per evitar perills de degradació	Termini
Eliminació de vegetació	Mig termini
Restauració d'esbaldrecs	Curt termini
Altres	Termini
<input type="text"/>	<input type="text"/>

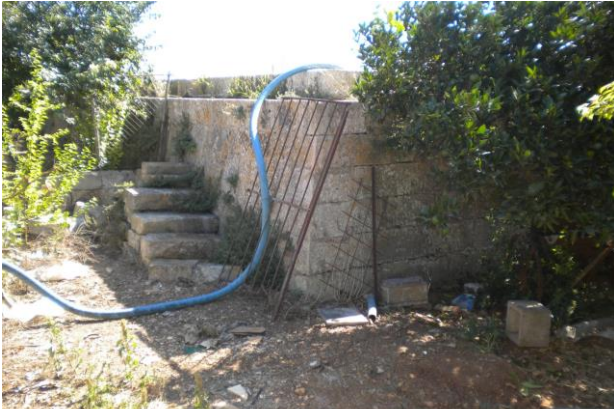
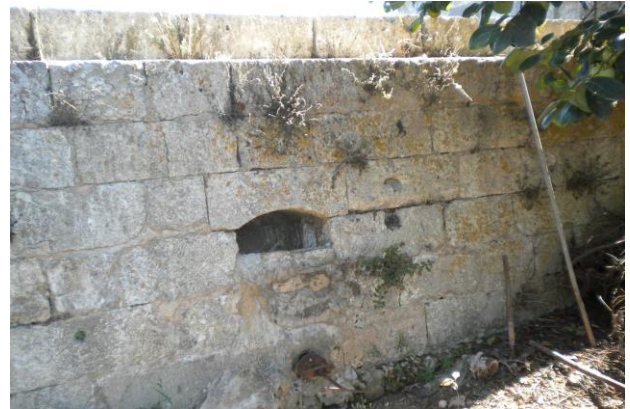
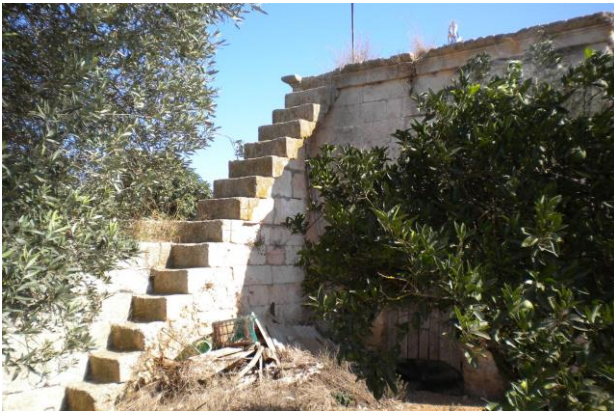
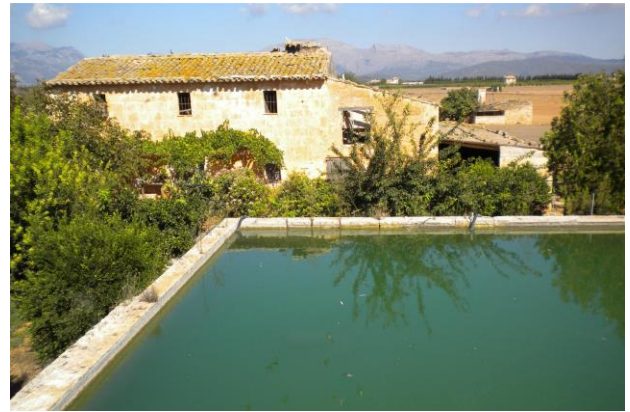
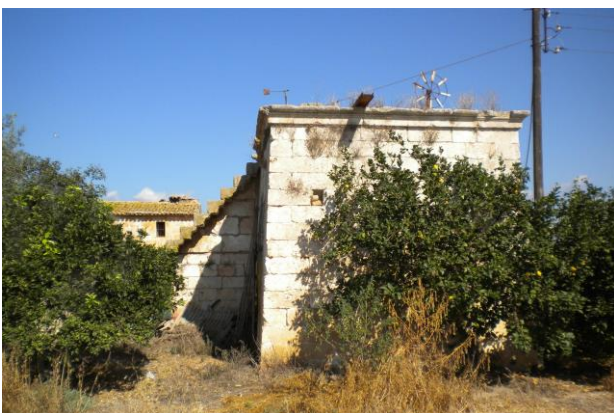
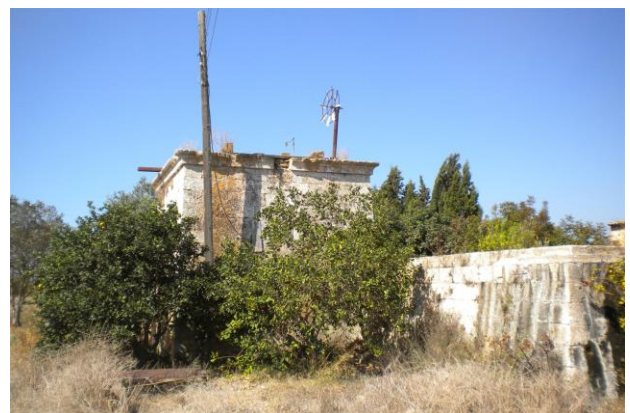
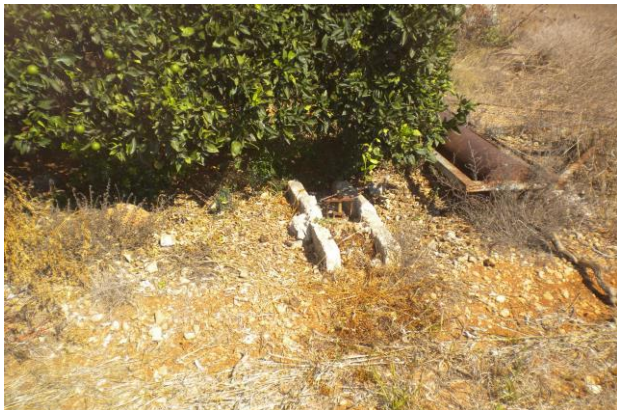
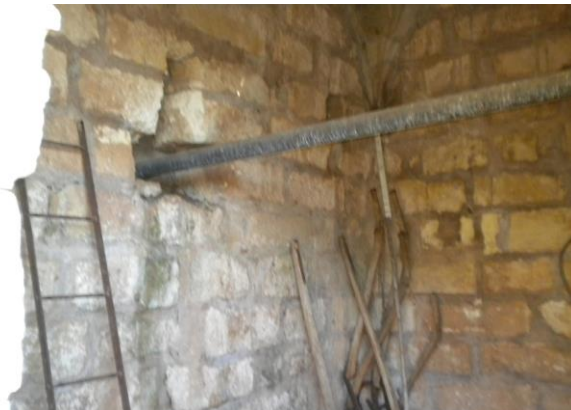
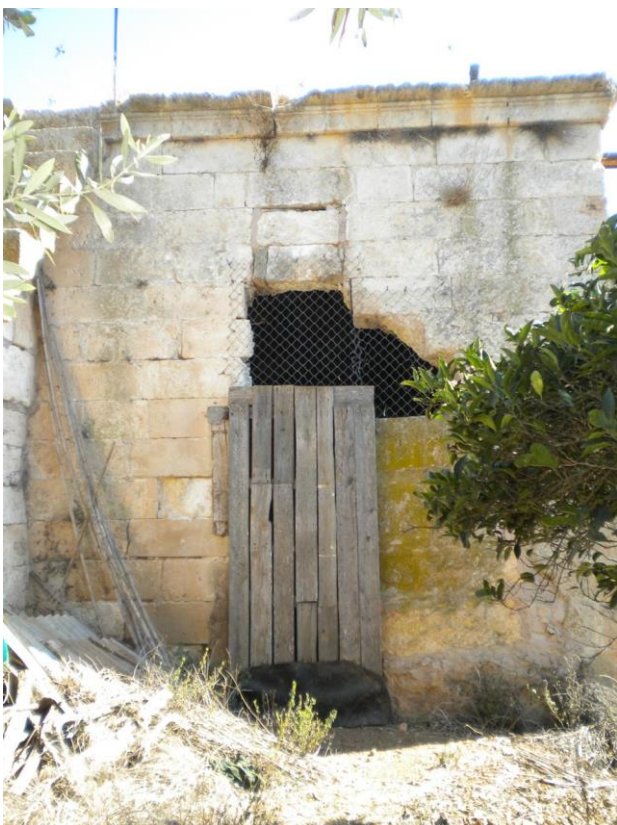
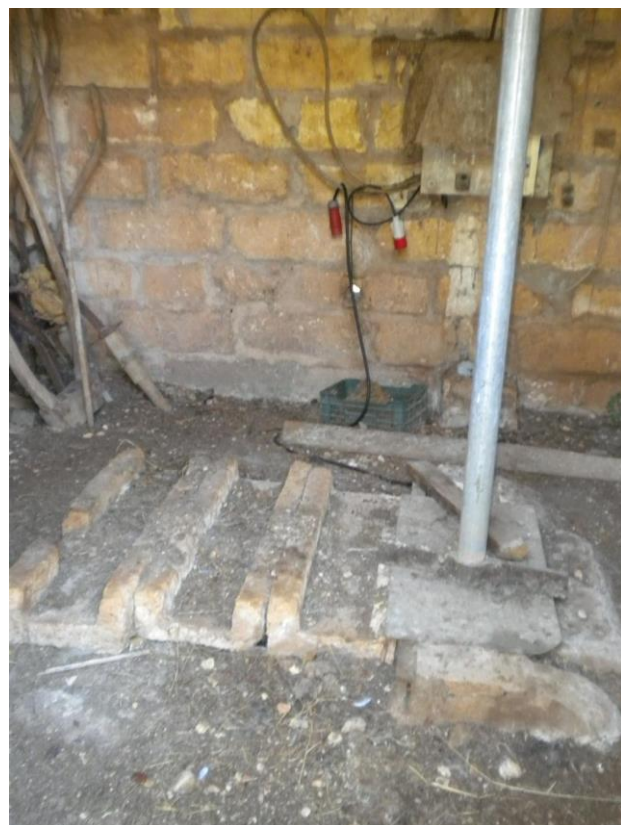
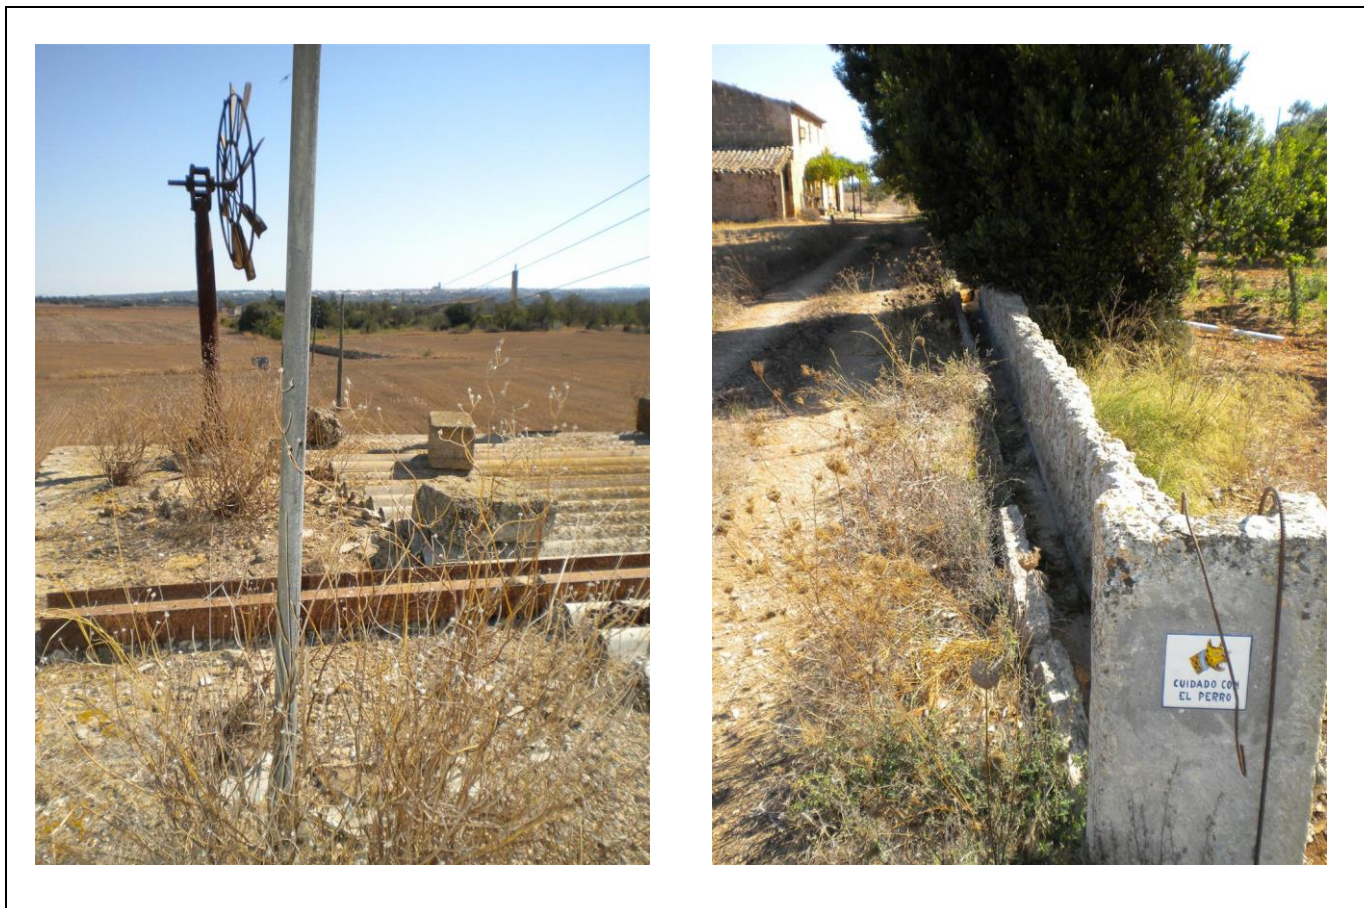
ET.035
A2

Patologies en estructures	Patologies o defectes en murs
	Mur de l'accés a l'interior del molí parcialment derruït

Patologies o defectes en cobertes	Elements que distorsionen
Mal estat de la coberta, amb uralites exteriors

Deteriorament general per la manca d'ús del molí. Vegetació. Factors ambientals.

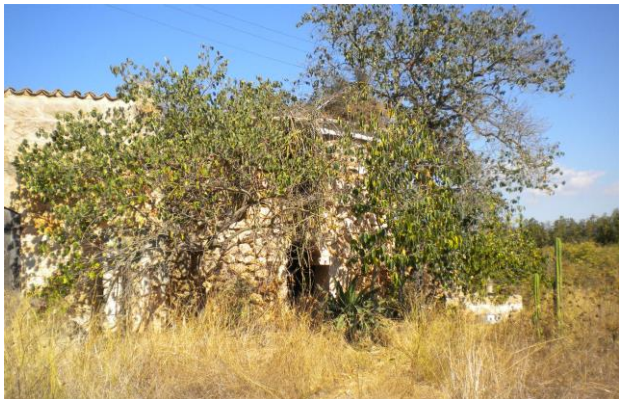
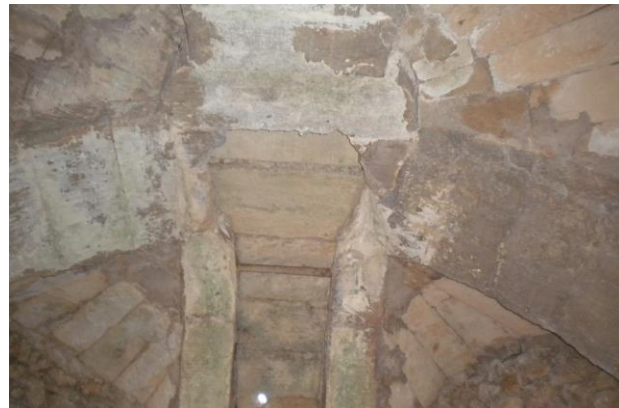
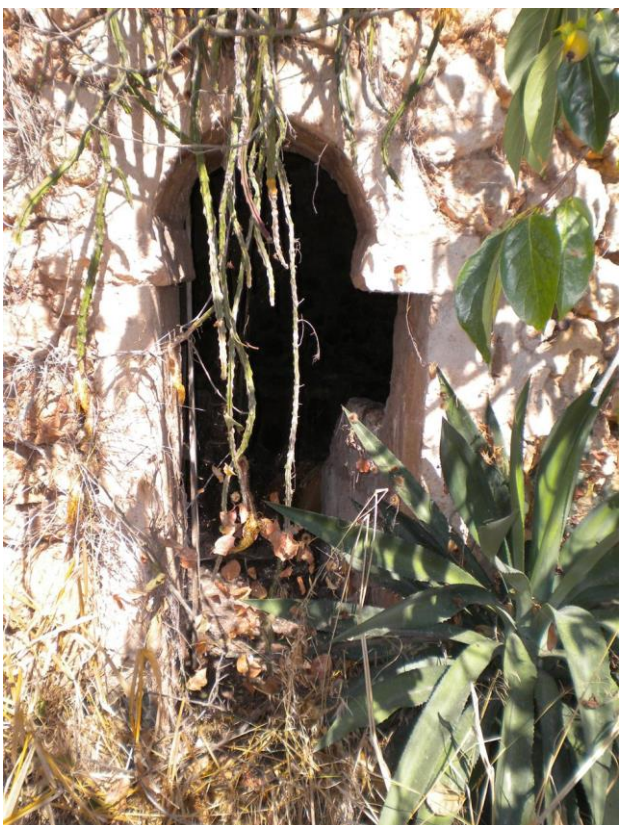
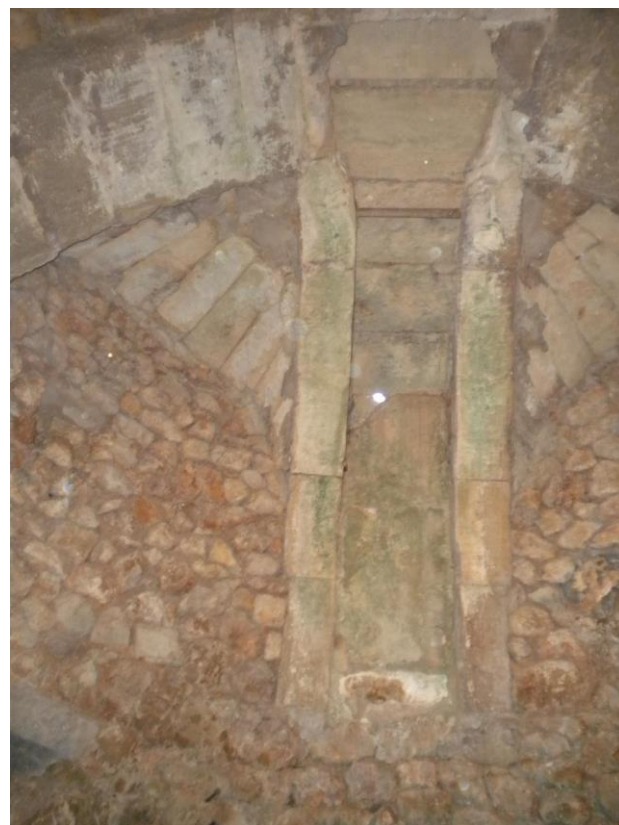
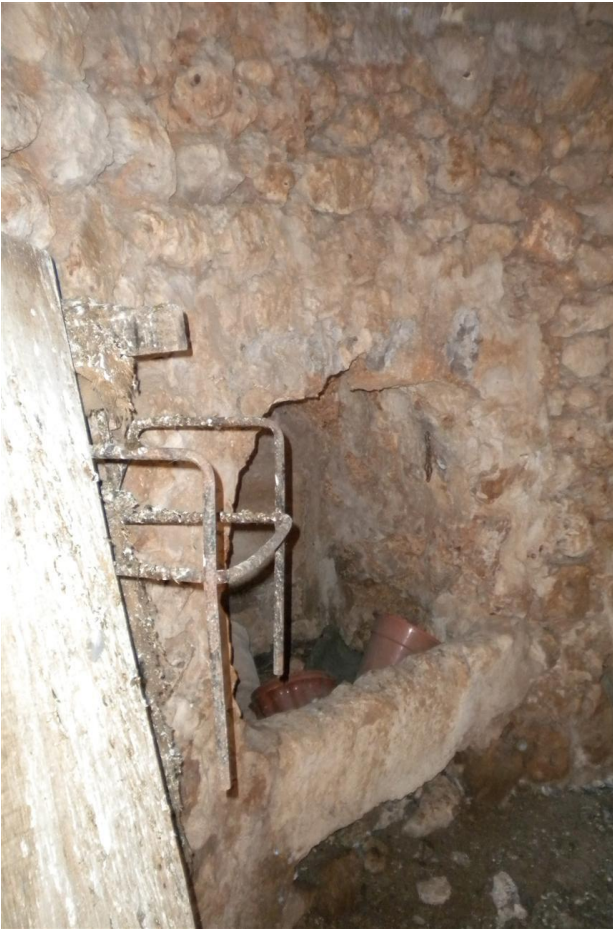
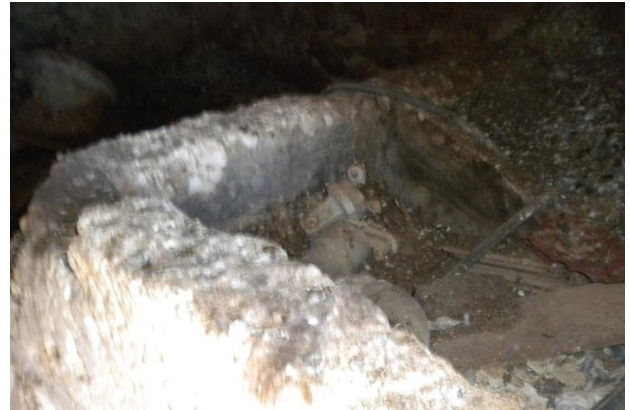
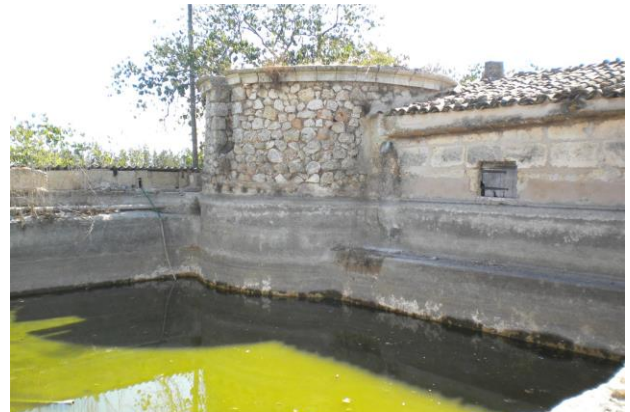
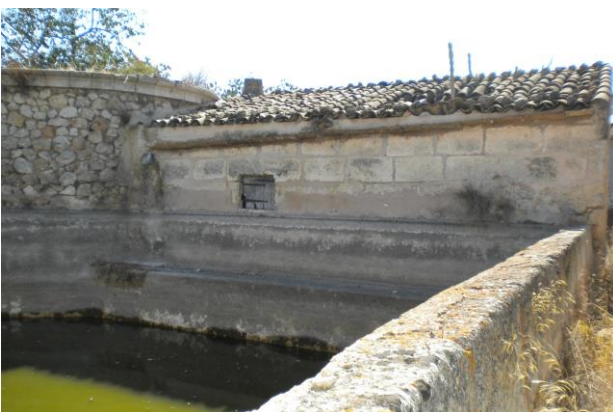
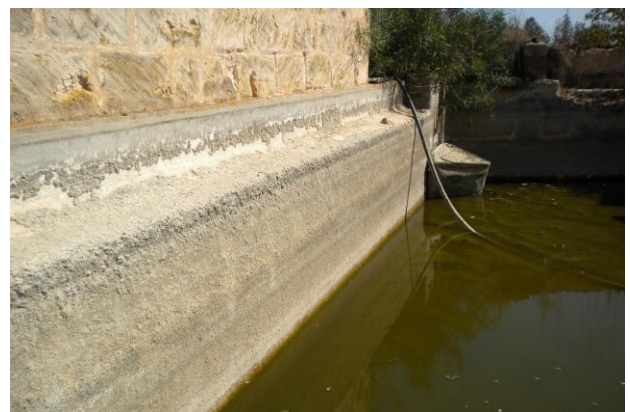
ET.036
A2

Patologies en estructures	Patologies o defectes en murs
	Part del mur exterior del molí es troba en mal estat

Patologies o defectes en cobertes	Elements que distorsionen
	La vegetació a l'exterior del molí dificulta les visuals de la torre del molí

Deteriorament general per la manca d'ús del molí. Vegetació. Factors ambientals.
