05 ET – PATRIMONI ETNOLÒGIC

Aljub
Polígon 3 parcel·la 374

ET.001
A2

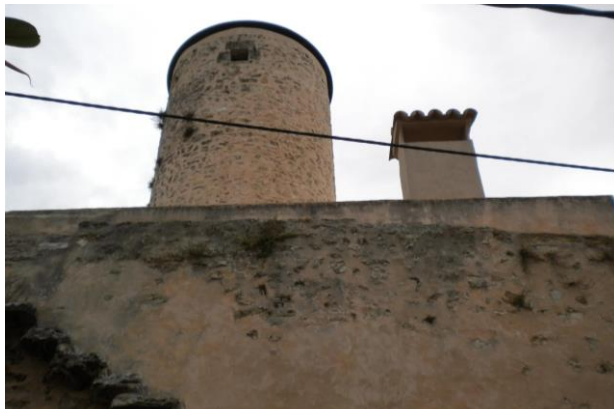
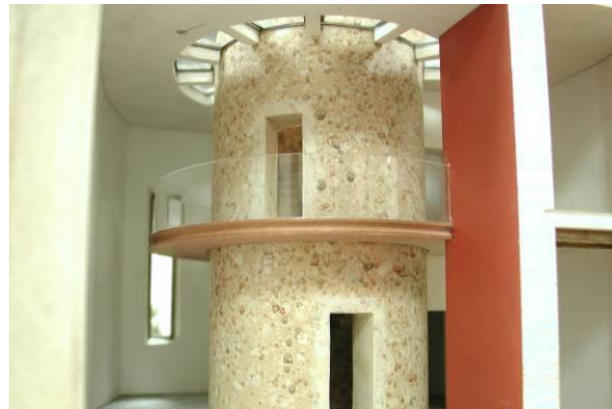
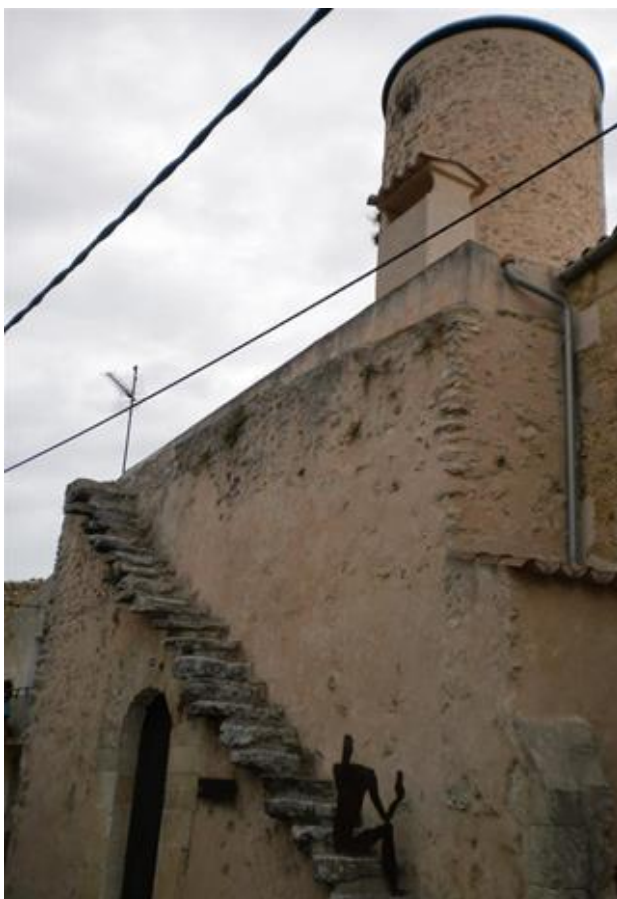
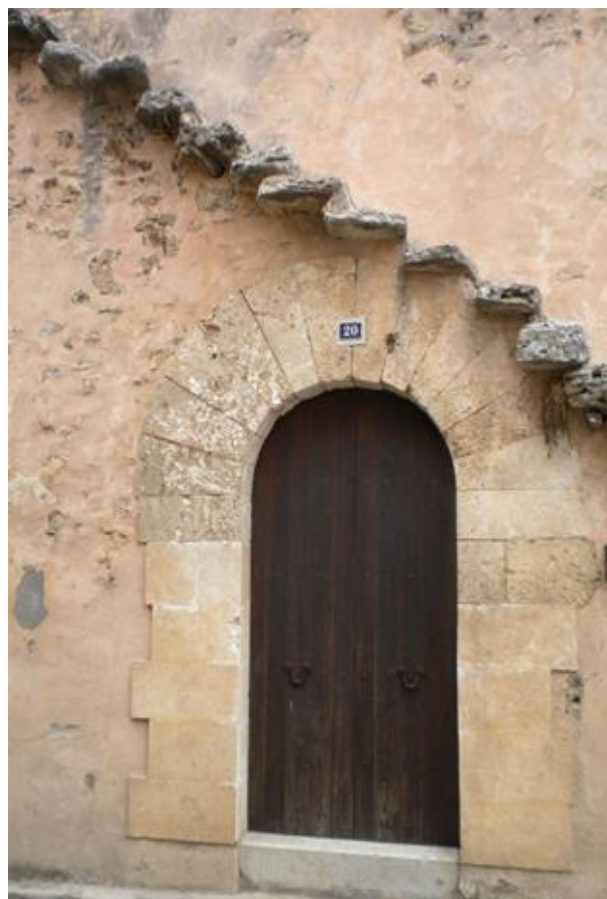
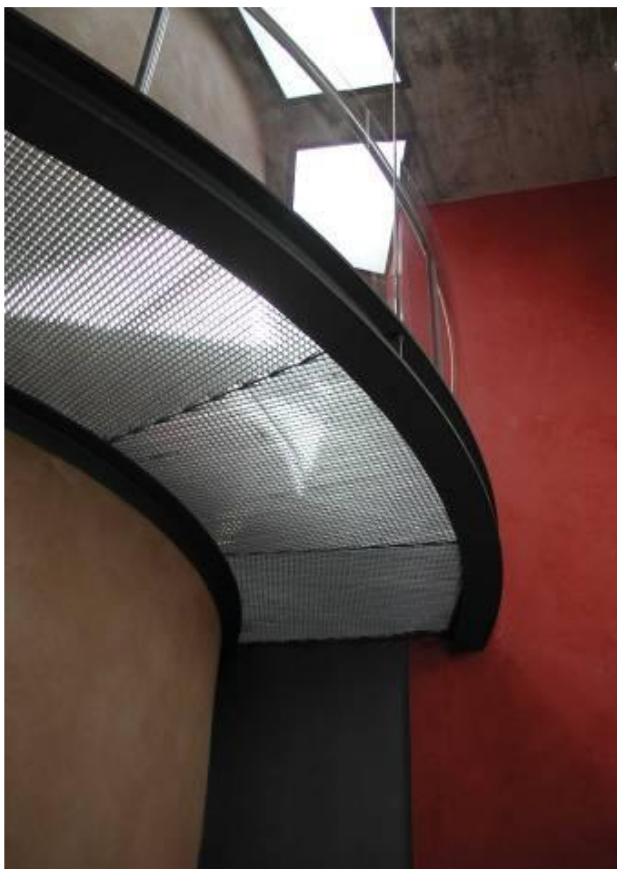
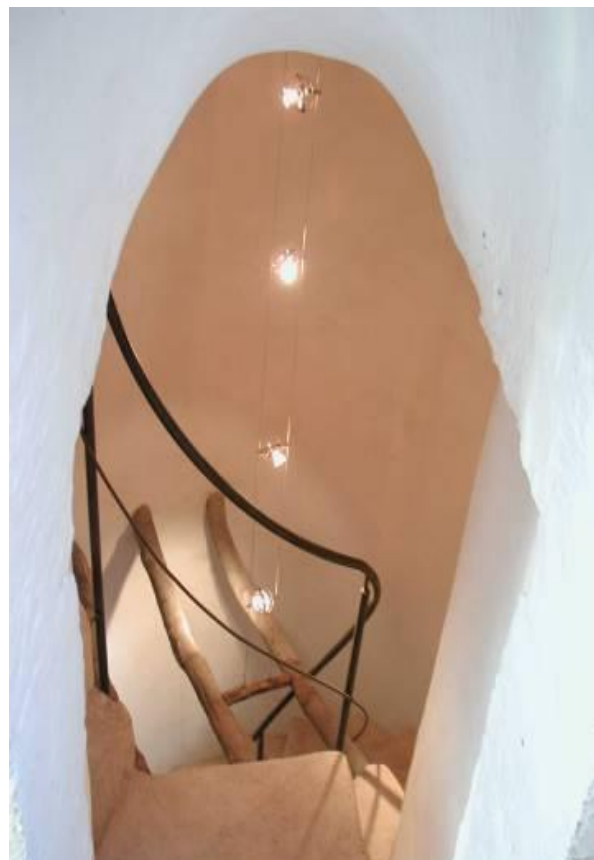
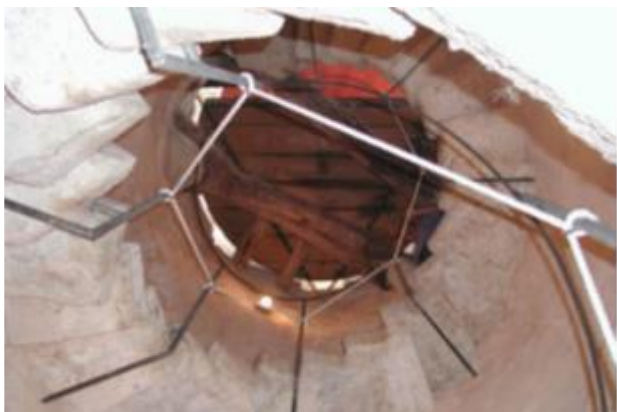
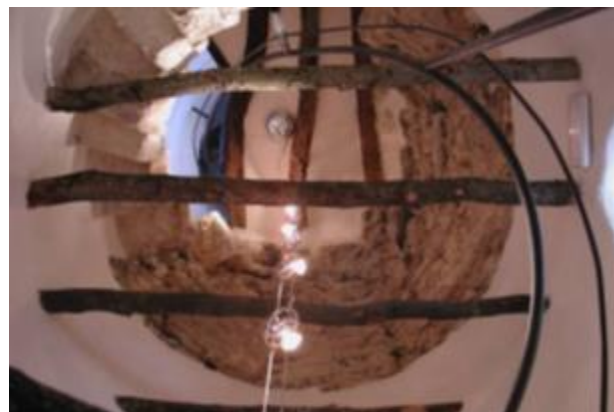
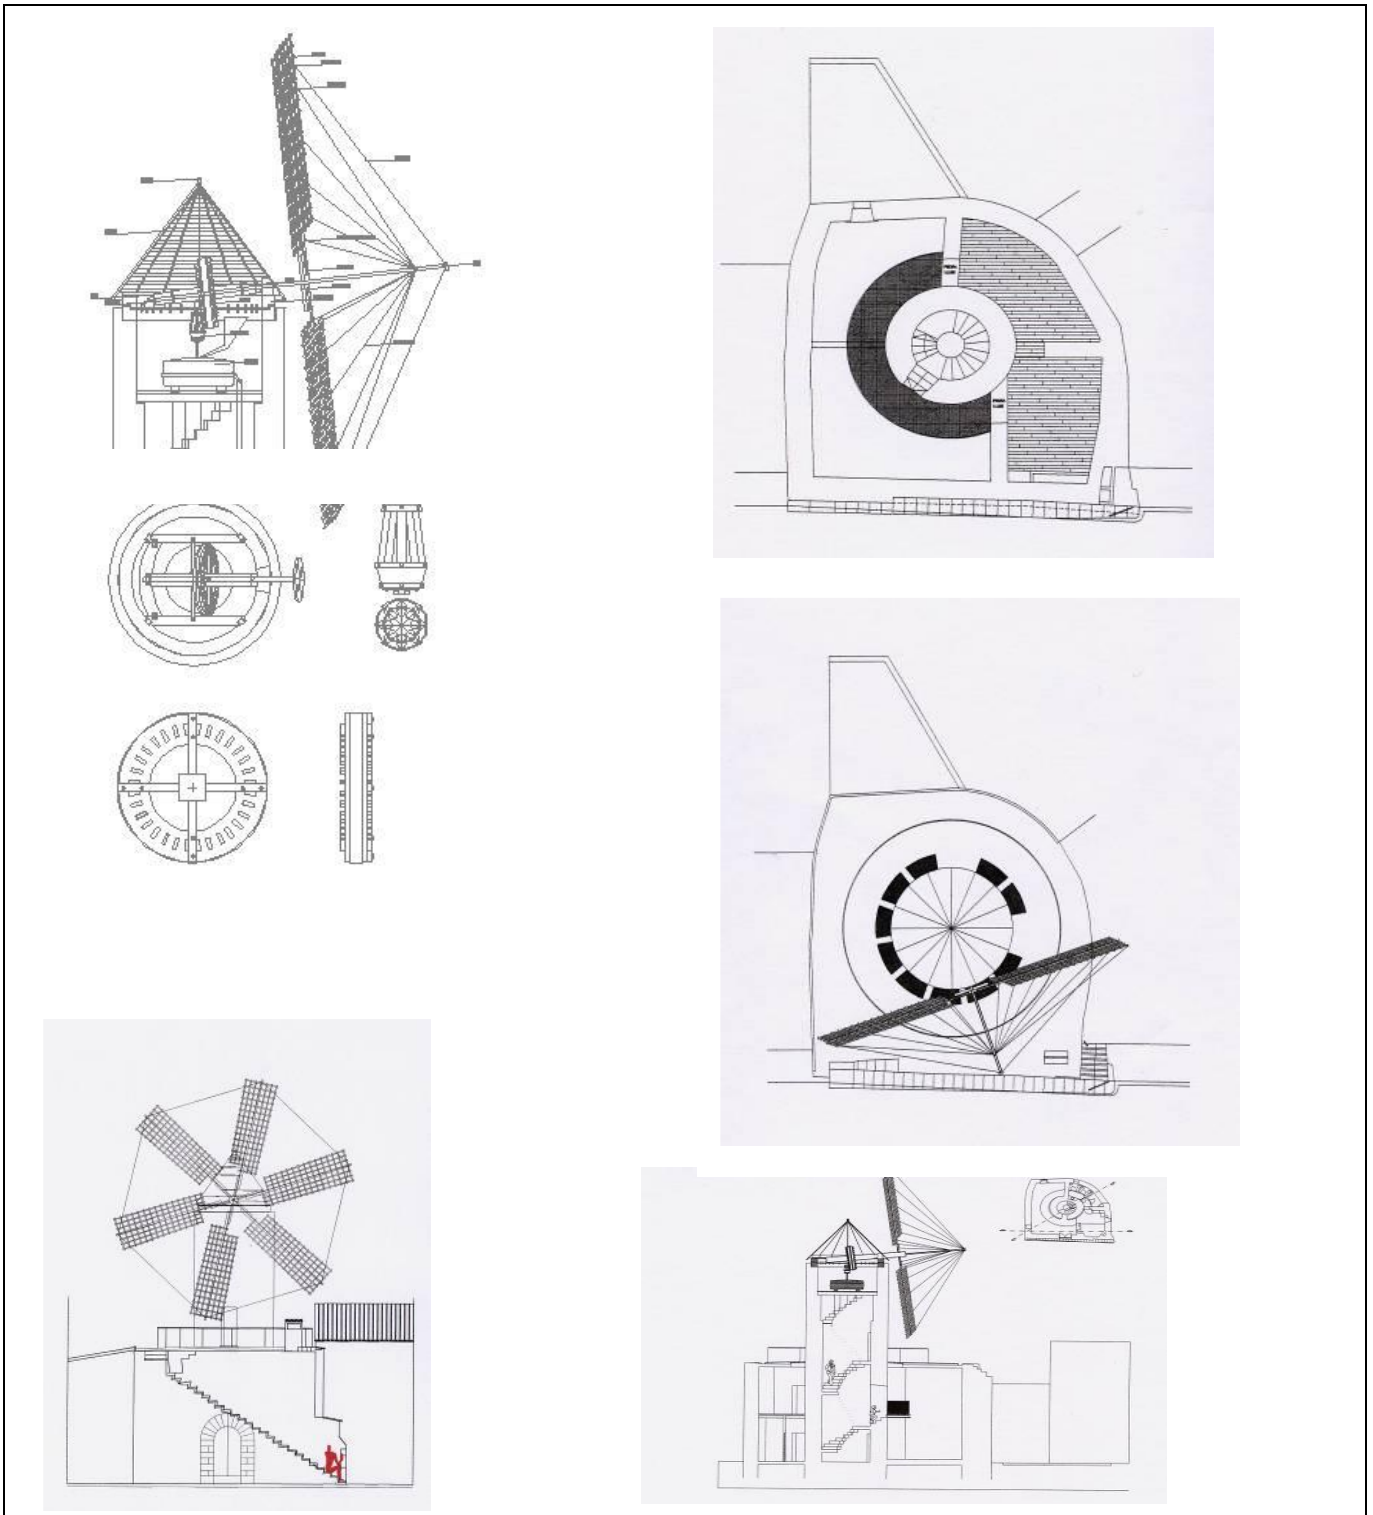
ET.037
A2

Patologies en estructures	Patologies o defectes en murs
	Humitats
Patologies o defectes en cobertes	Elements que distorsionen

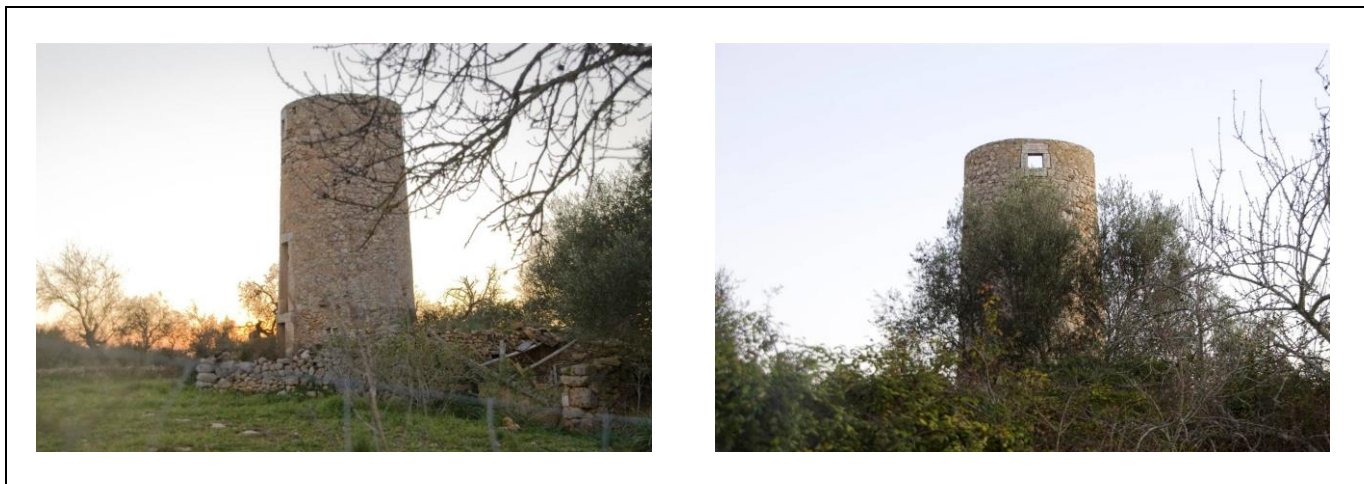
ET.038
A2

Patologies en estructures Estat ruïnós de l'escala interior	Patologies o defectes en murs
Patologies o defectes en cobertes Sense coberta	Elements que distorsionen

Actuacions per evitar perills de degradació	Termini
Posar la coberta del molí	Curt termini
Altres	Termini
Restauració de l'interior	Curt termini

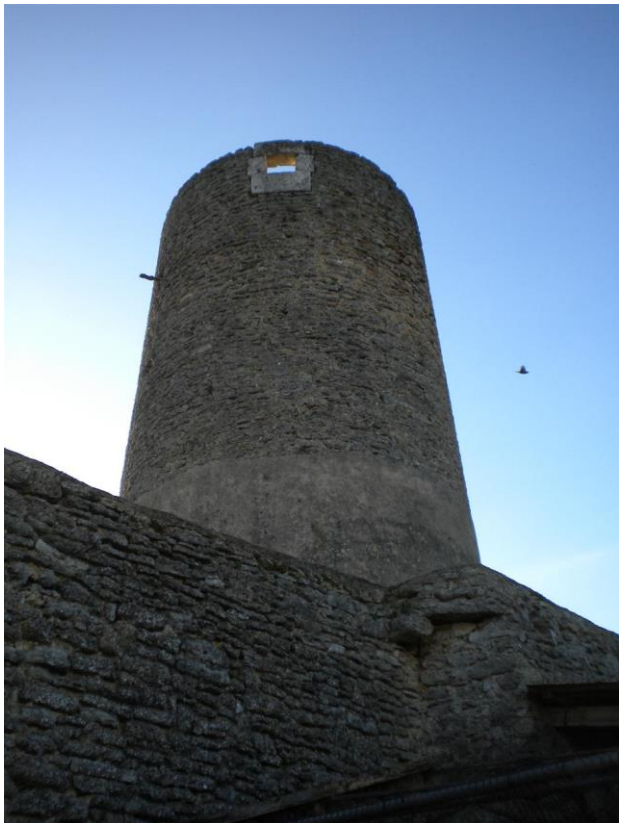
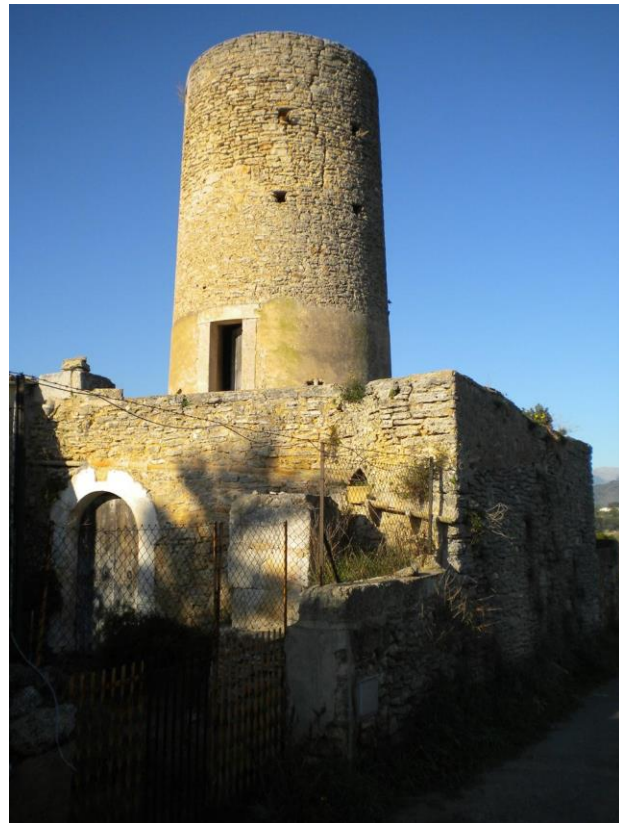
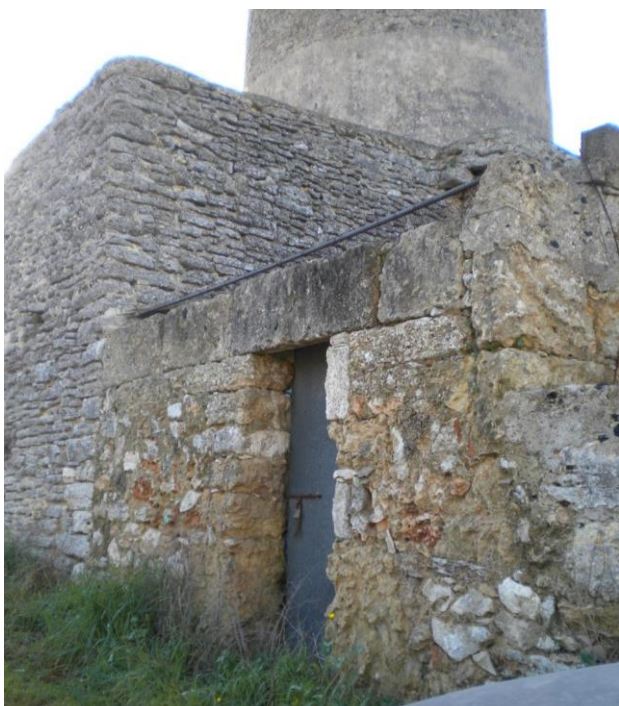
ET.039
A2

Patologies en estructures	Patologies o defectes en murs
	Crull de considerables dimensions a la torre

Patologies o defectes en cobertes	Elements que distorsionen
Torre sense coberta	Construcció de blocs annexa

Deteriorament general per manca d'ús, reformes i factors ambientals.

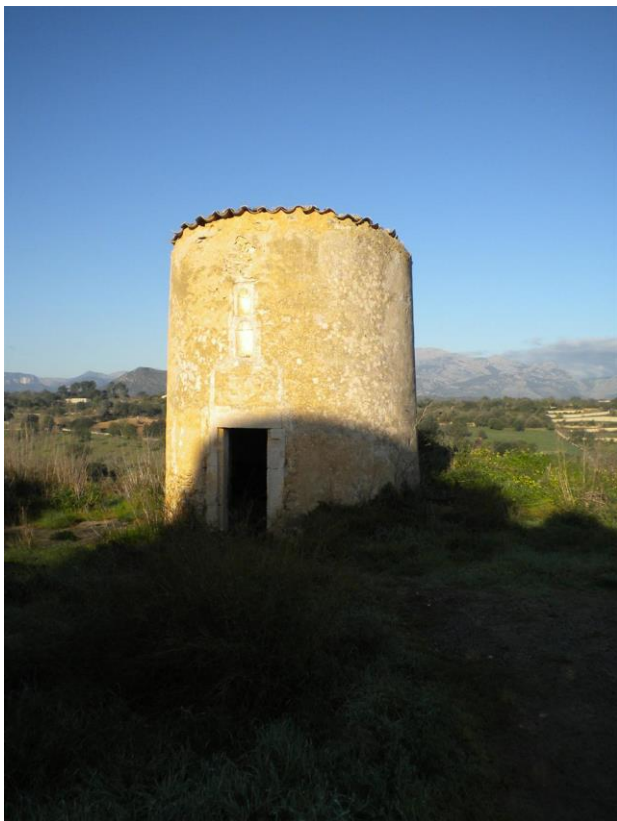
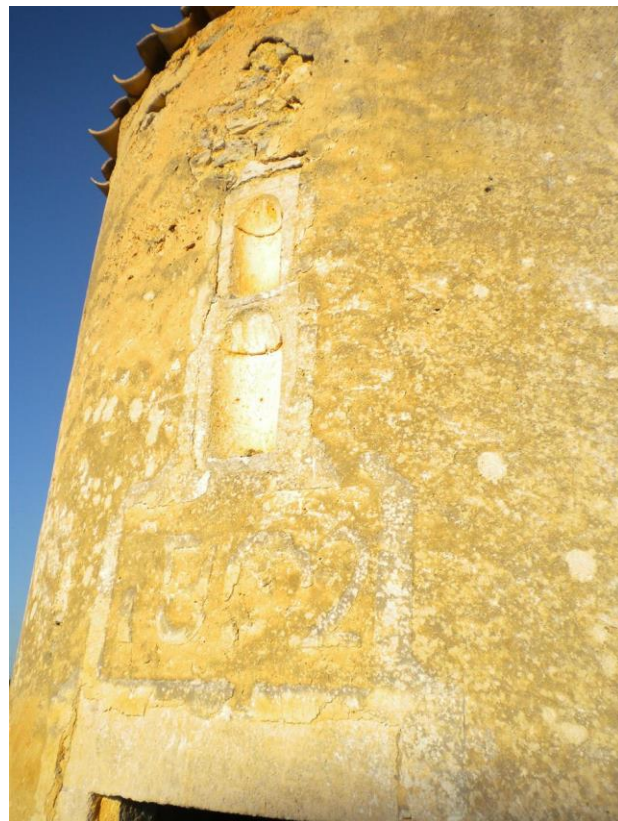
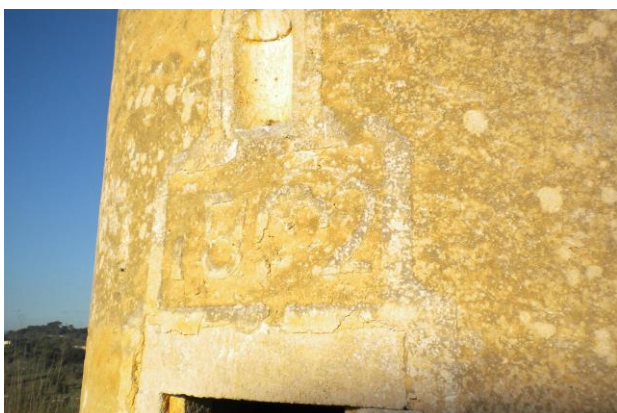
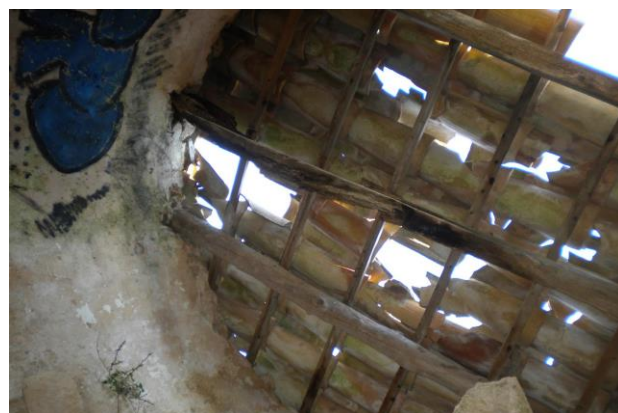
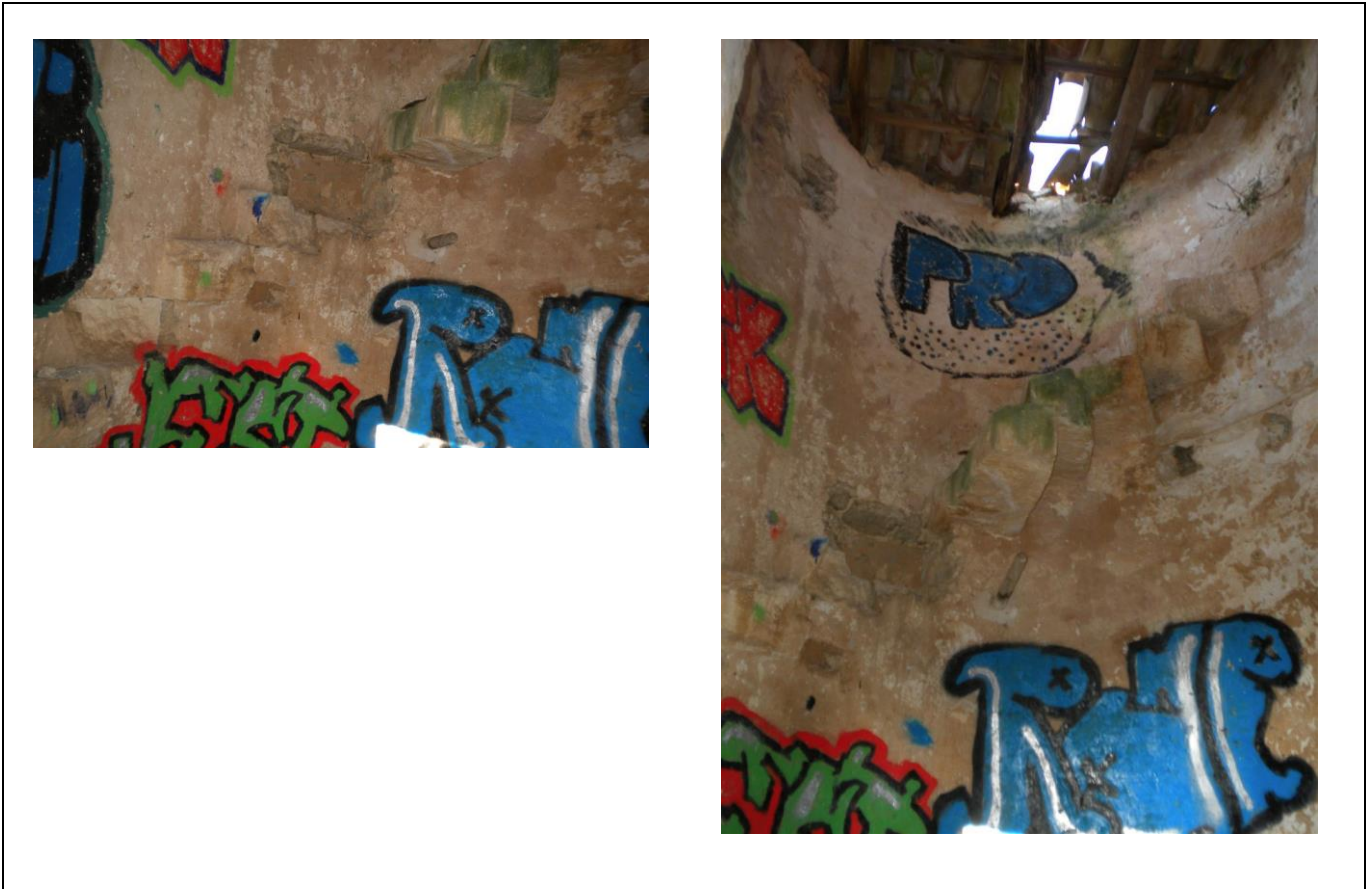
ET.041
A2

Patologies en estructures	Patologies o defectes en murs
Escala derruïda en gran part.	Arrebossat exterior en mal estat en algunes zones localitzades.

Patologies o defectes en cobertes	Elements que distorsionen
Coberta amb gran percentatge de teules caigudes. Bigues i xebrons en mal estat.	Pintades de grafit per tot l'interior del molí.

Deteriorament general per manca d'ús, reformes i factors ambientals.

Actuacions per evitar perills de degradació	Termini
Tancament del molí per evitar vandalisme	Curt termini
Restauració integral del molí	Curt termini
Altres	Termini
Eliminació dels fils elèctrics de la façana	Mig termini

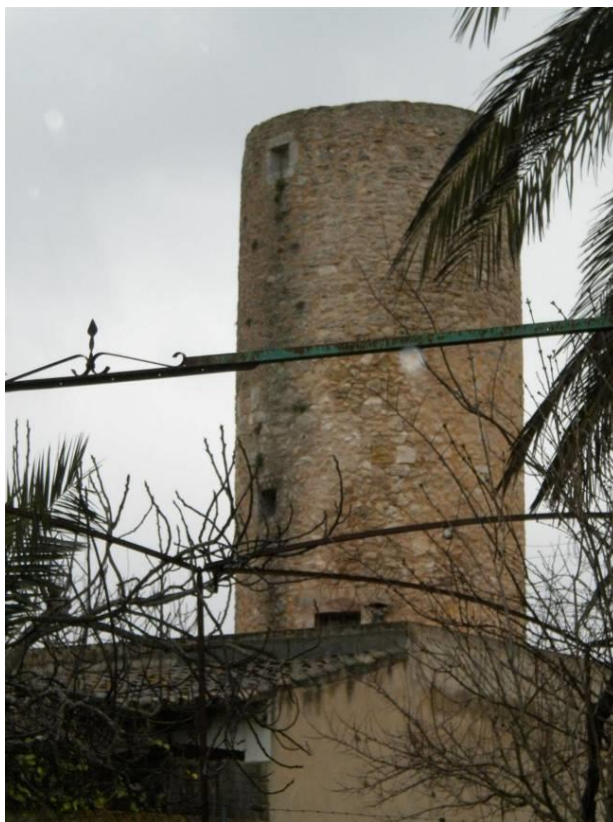
ET.045
A2

Patologies en estructures	Patologies o defectes en murs
Estat ruïnós.

Patologies o defectes en cobertes	Elements que distorsionen
	Una heura cobreix tota la torre.

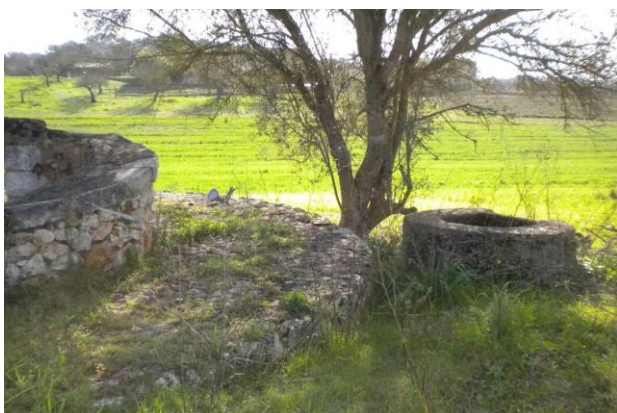
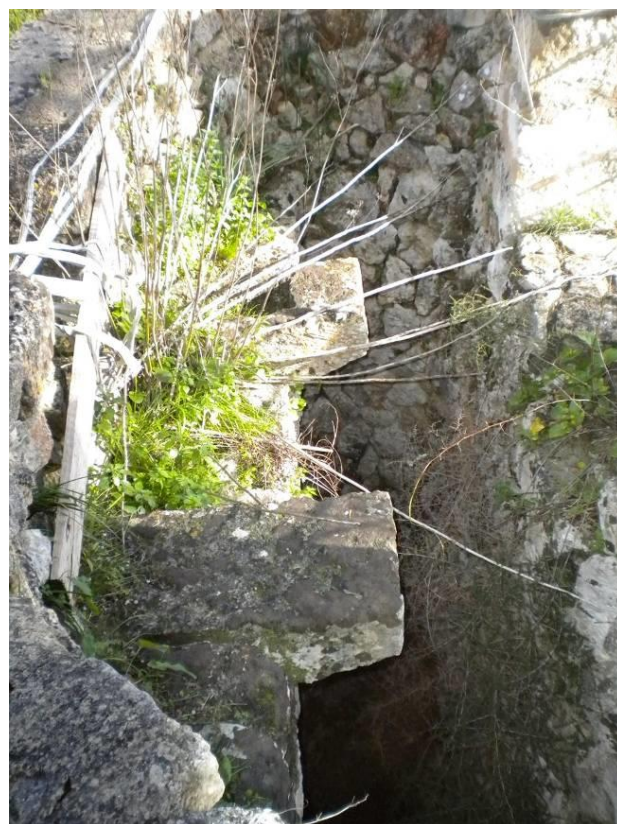
ET.048
A2

Patologies en estructures	Patologies o defectes en murs
	La mota es troba en mal estat a les filades superiors

Patologies o defectes en cobertes	Elements que distorsionen
	La vegetació cobreix casi tota la sínia

Factors ambientals, vegetació, esfondrament del pou, deteriorament general per manca d'ús, eliminació de l'estructura per la propietat.

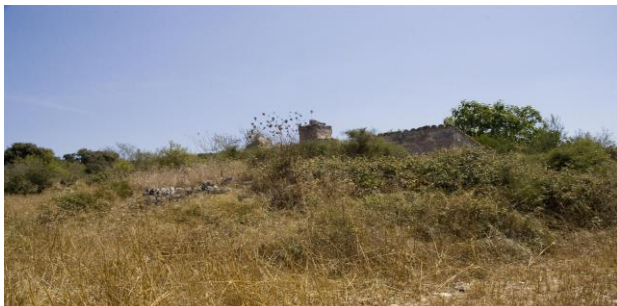
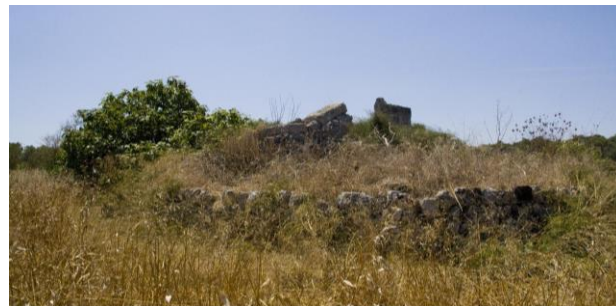
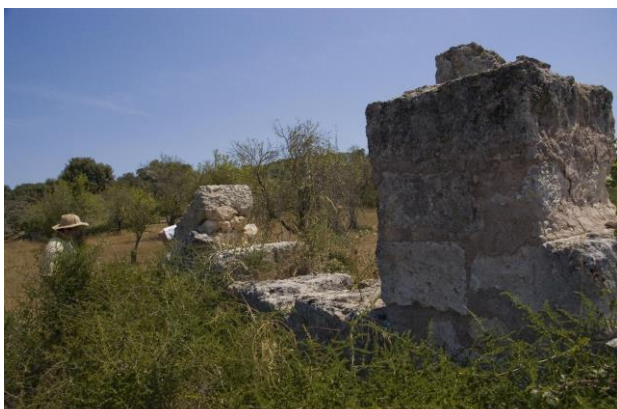
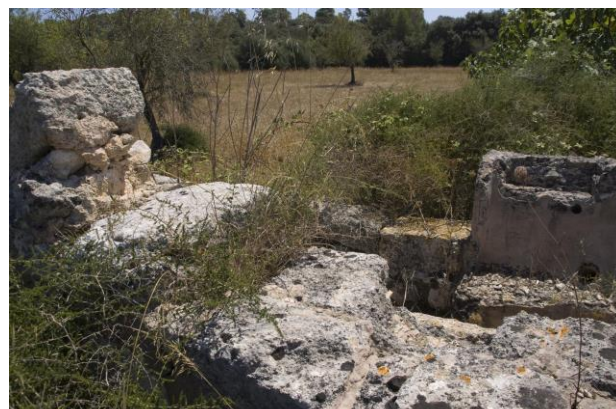
ET.049
A2

Patologies en estructures	Patologies o defectes en murs
	La mota es troba en mal estat de conservació, amb perill d'esbaldrecs
Patologies o defectes en cobertes	Elements que distorsionen
	La vegetació cobreix tota la sínia

Factors ambientals, vegetació, esfondrament del pou, deteriorament general per manca d'ús, eliminació de l'estructura per la propietat.

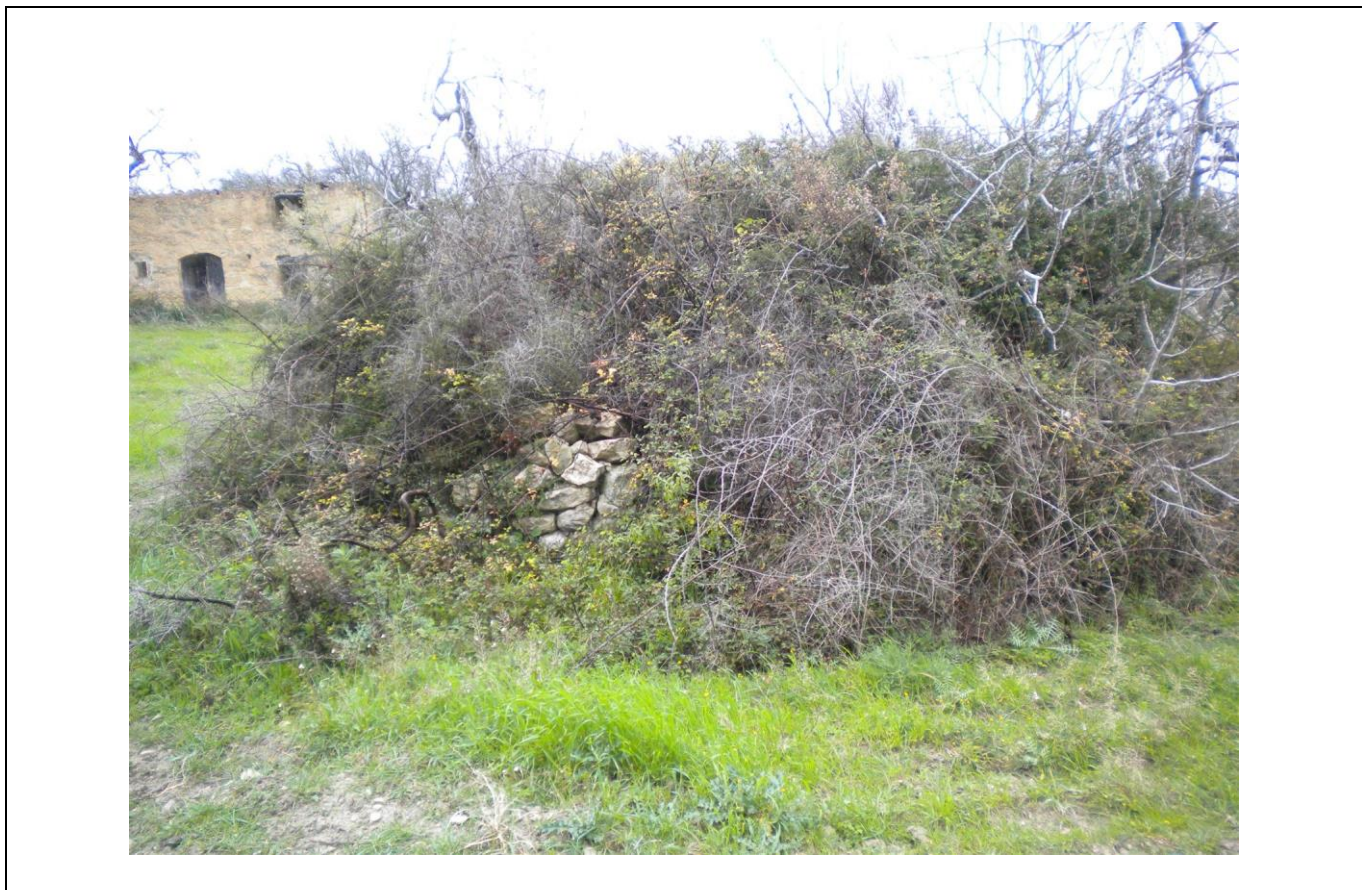
ET.050
A2

Patologies en estructures	Patologies o defectes en murs
Mal estat del mur que envolta el pou. Ruptura de la pastera. Mal estat de la canal de pedra al costat de la sínia.	
Patologies o defectes en cobertes	Elements que distorsionen
	La vegetació cobreix casi tota la sínia

Factors ambientals, vegetació, esfondrament del pou, deteriorament general per manca d'ús, eliminació de l'estructura per la propietat.

Actuacions per evitar perills de degradació	Termini
Neteja i consolidació de la sínia	Curt termini
Consolidació de la canal de pedra	Mig termini
Altres	Termini

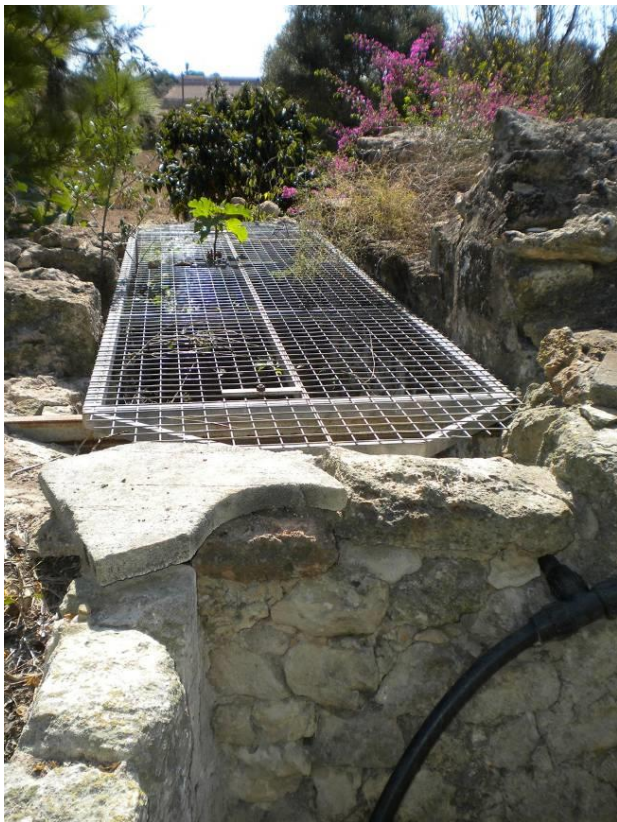
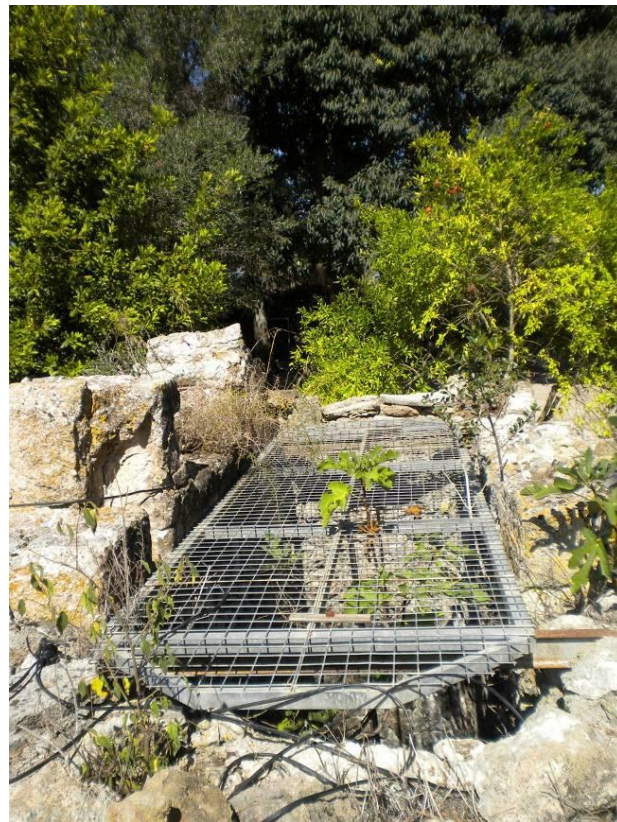
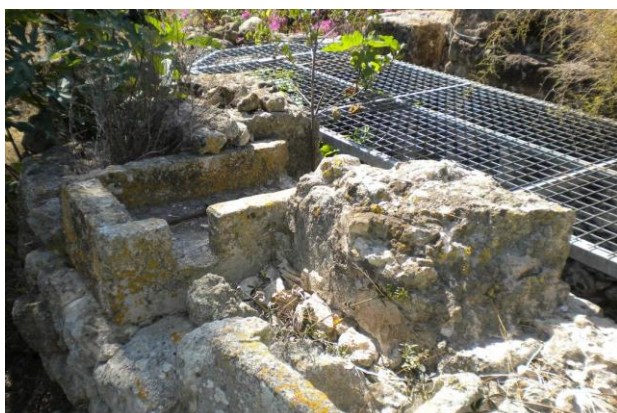
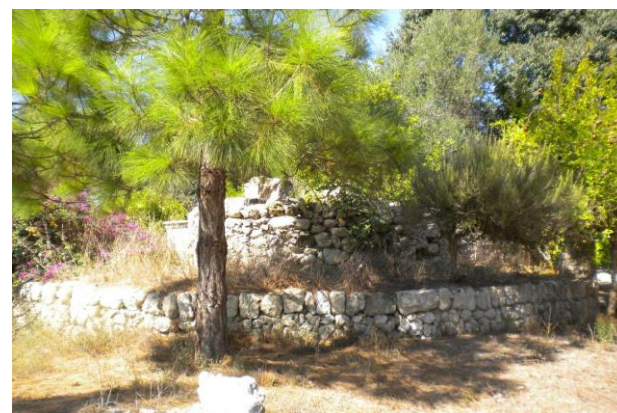
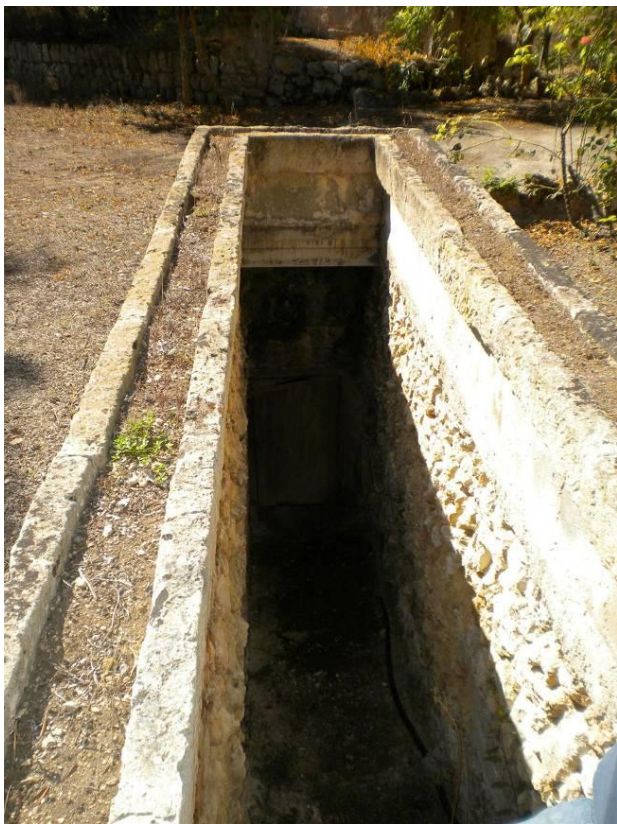
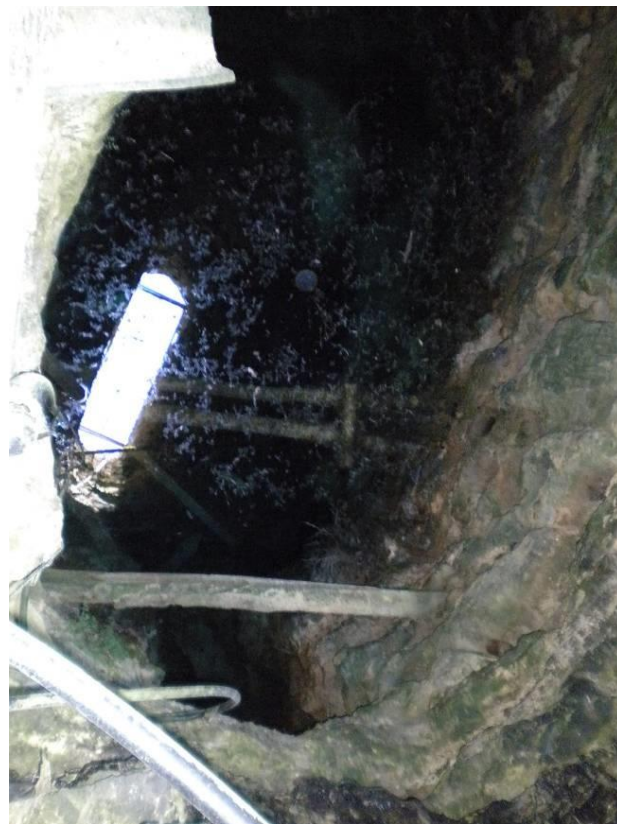
ET.051
A2

Patologies en estructures	Patologies o defectes en murs
	La mota es troba en mal estat a les filades superiors

Patologies o defectes en cobertes	Elements que distorsionen
	La vegetació cobreix part de la sínia

Factors ambientals, vegetació, esfondrament del pou, deteriorament general per manca d'ús, eliminació de l'estructura per la propietat.

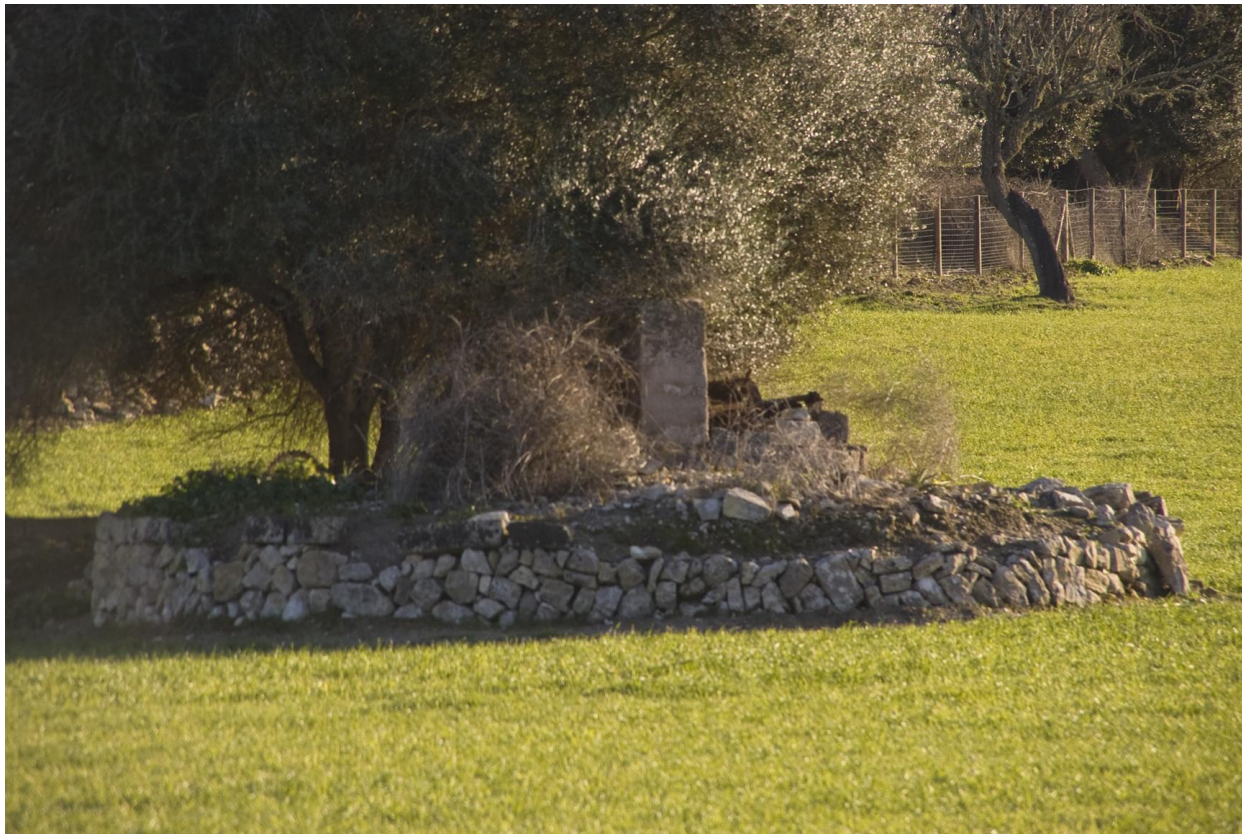
ET.052
A2

Patologies en estructures	Patologies o defectes en murs
	La mota es troba en mal estat a les filades superiors
Patologies o defectes en cobertes	Elements que distorsionen
	La vegetació cobreix part de la sínia

Factors ambientals, vegetació, esfondrament del pou, deteriorament general per manca d'ús, eliminació de l'estructura per la propietat.

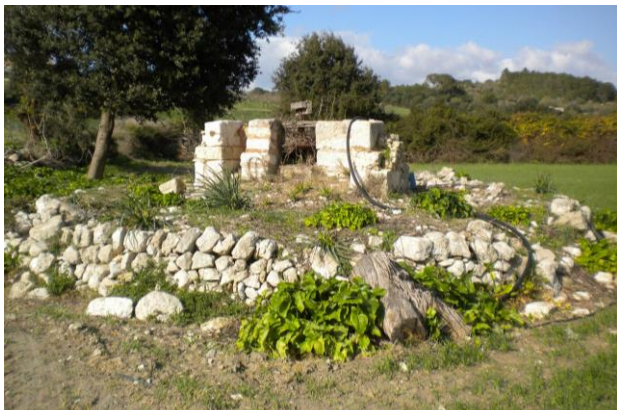
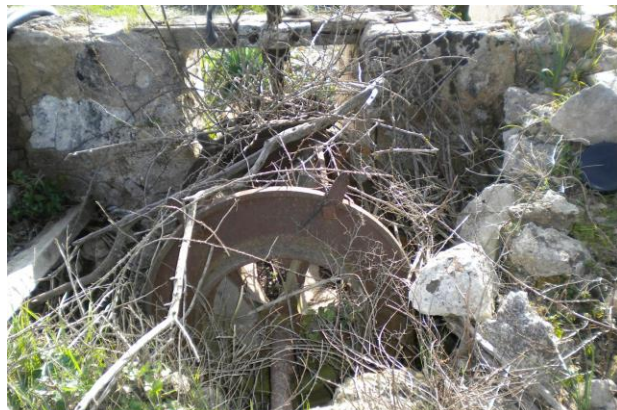
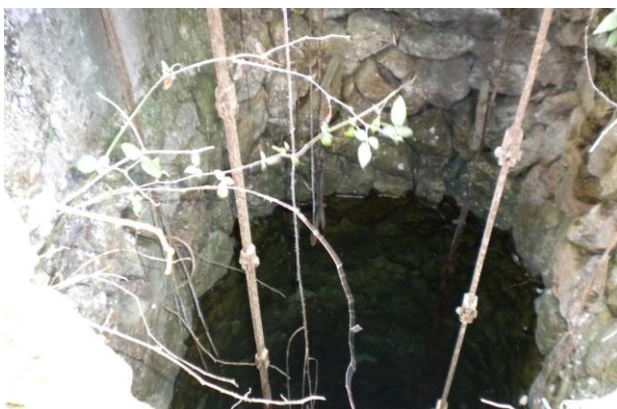
ET.053
A2

Patologies en estructures	Patologies o defectes en murs
	La part posterior de la capelleta té carreus en mal estat de conservació, amb problemes en el morter de les juntes
Patologies o defectes en cobertes	Elements que distorsionen
	Vegetació que impossibilita l'accés al pou

Actuacions per evitar perills de degradació	Termini
Neteja de vegetació	Curt termini
Consolidació del coll	Curt termini
Consolidació de l'accés	Curt termini
Altres	Termini

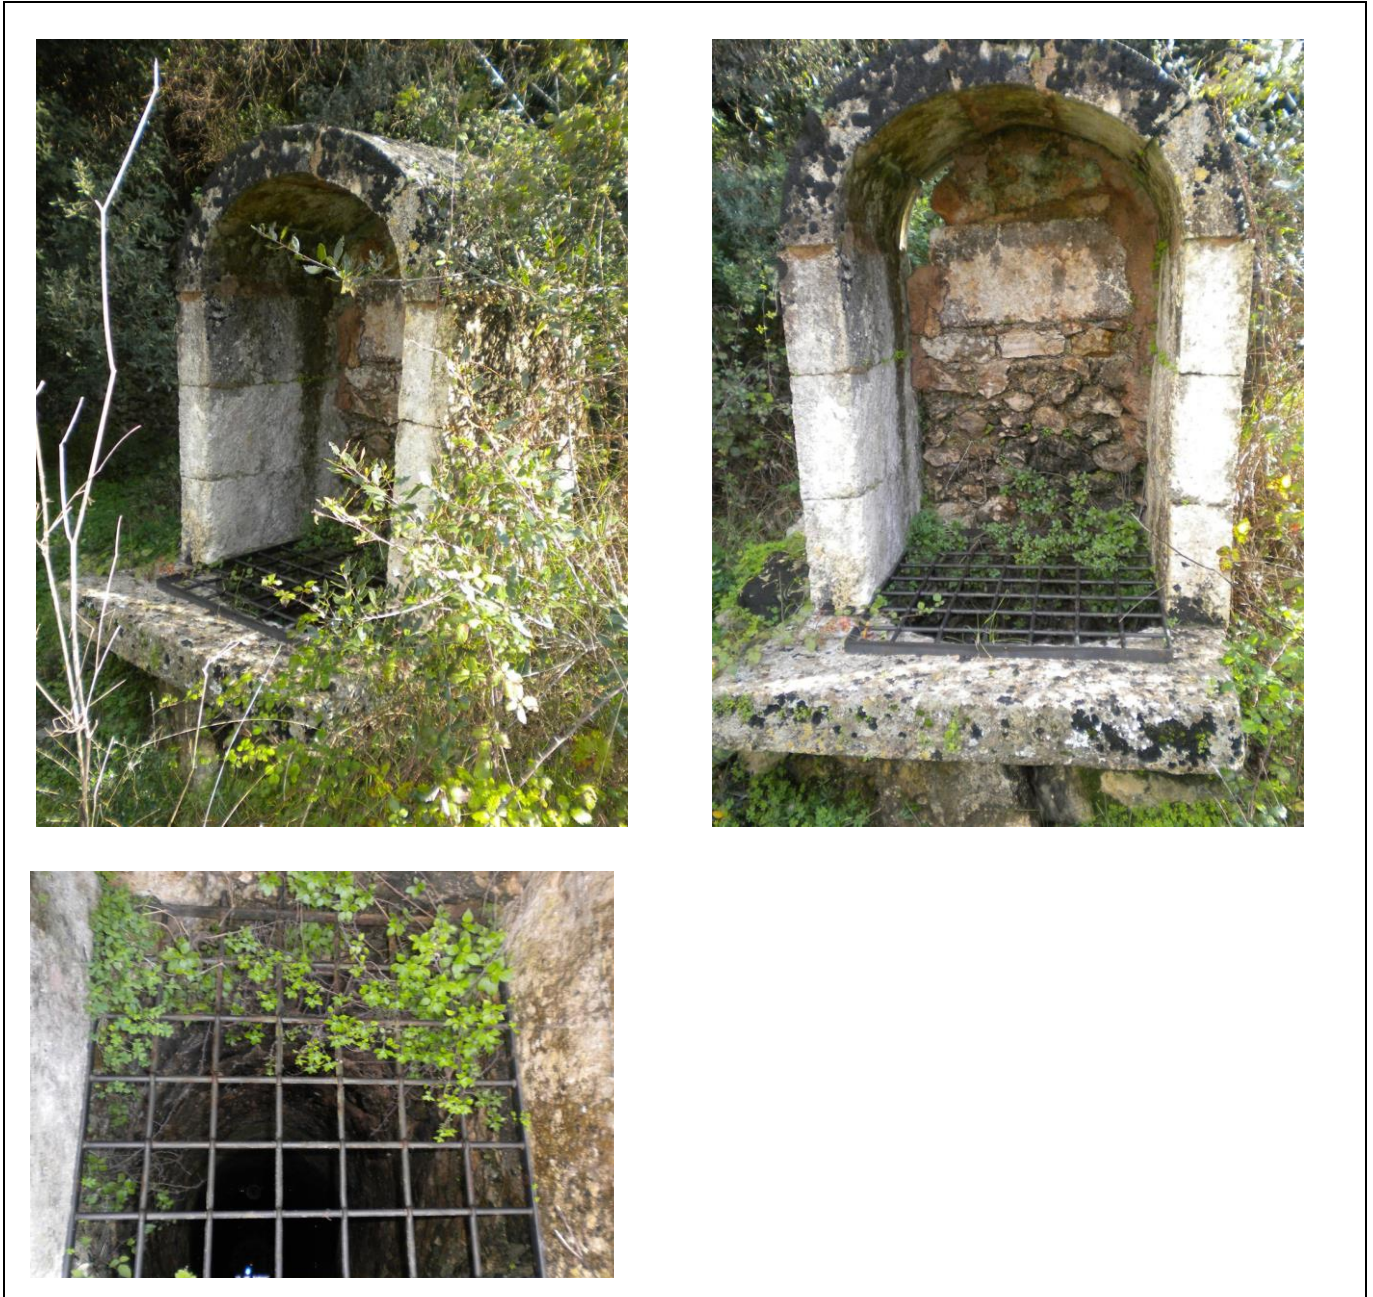
ET.054
A2

Patologies en estructures	Patologies o defectes en murs
	Defectes a les columnes de l'aljub

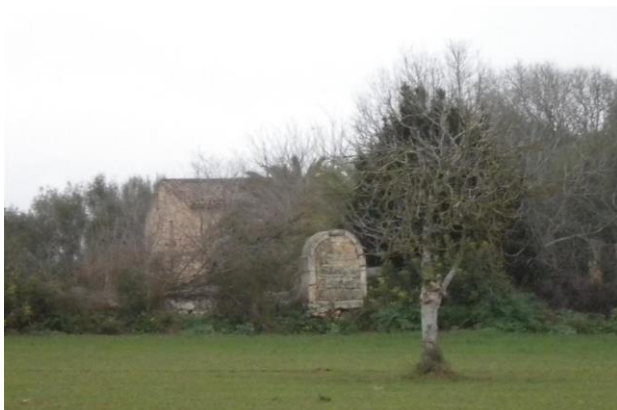
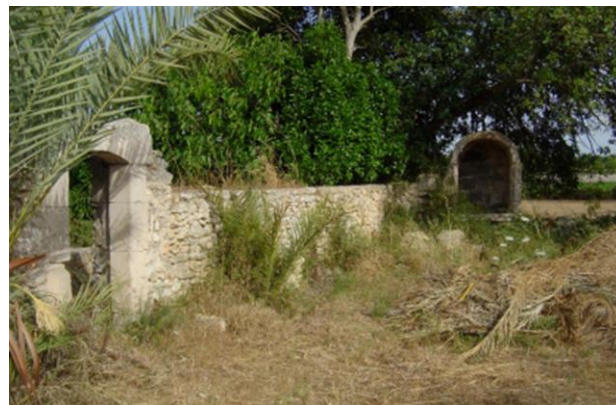
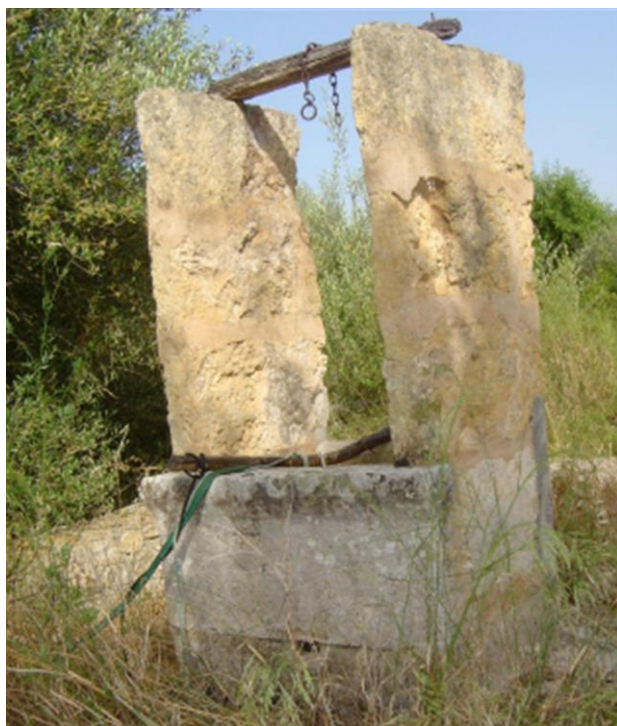
ET.055
A2

Patologies en estructures	Patologies o defectes en murs
Patologies o defectes en cobertes	Elements que distorsionen
	Important quantitat de vegetació al voltant del coll
