05 ET – PATRIMONI ETNOLÒGIC

Aljub
Polígon 3 parcel·la 374

ET.001
A2

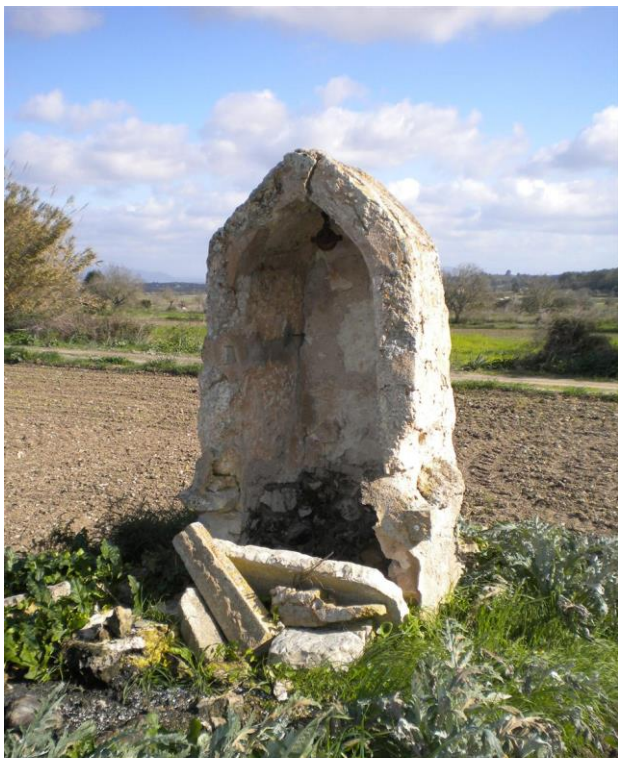
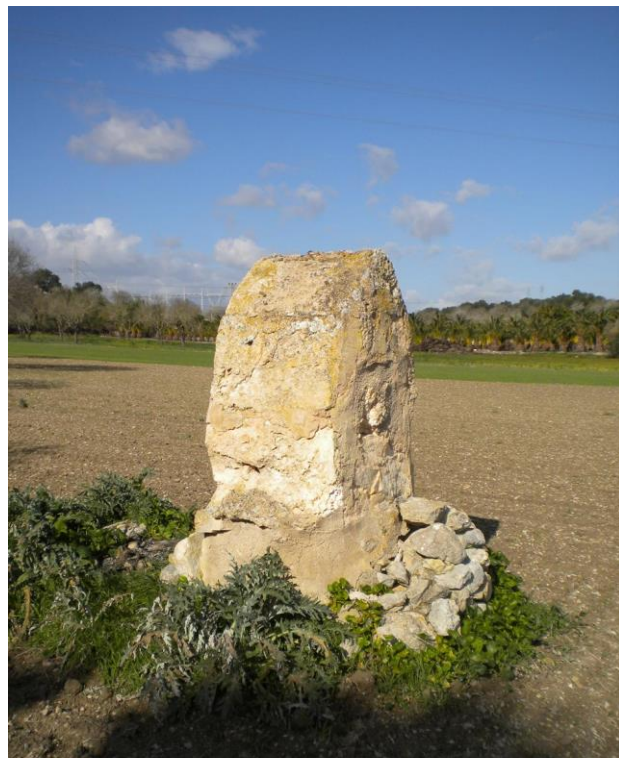
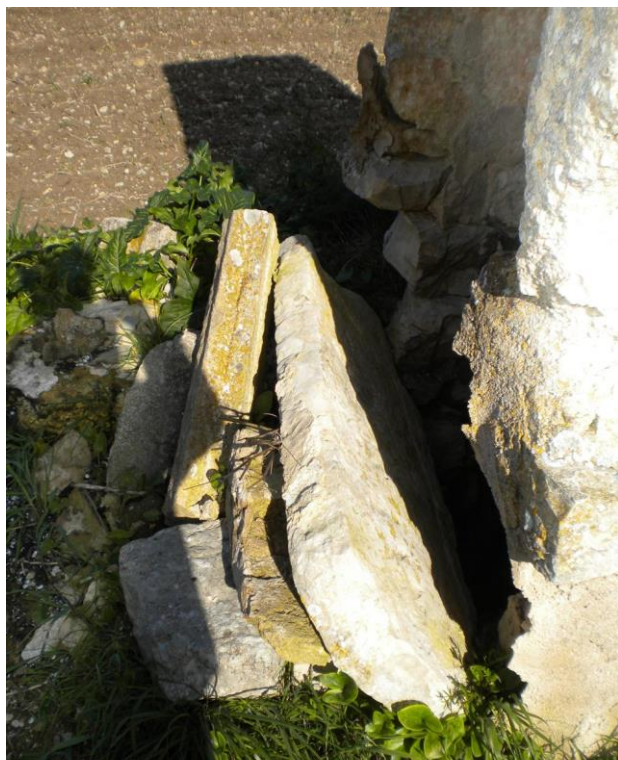
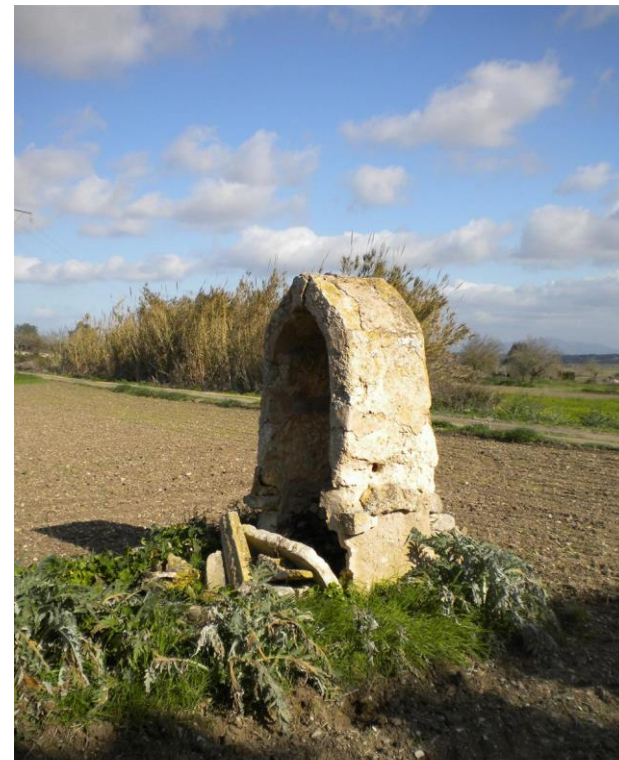
ET.057
A2

Patologies en estructures La capelleta es troba amb cruïes que afecten la seva estabilitat. Ampit de pedra totalment caigut	Patologies o defectes en murs
Patologies o defectes en cobertes 	Elements que distorsionen Important quantitat de vegetació al voltant del coll

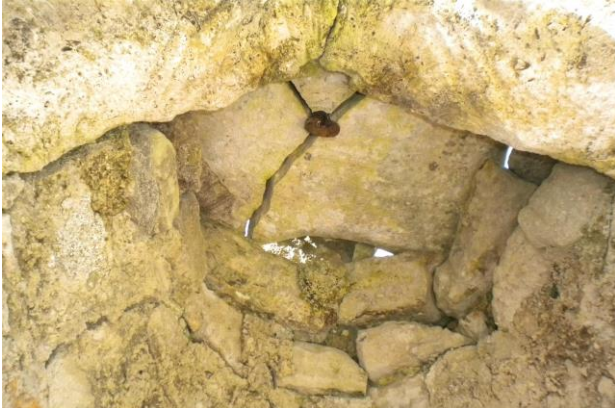
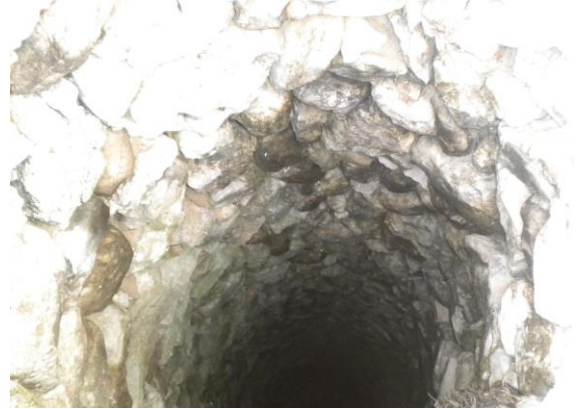
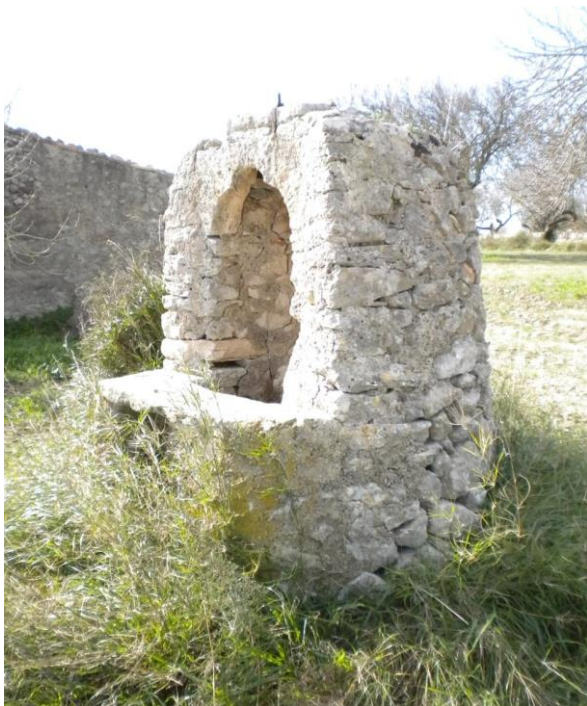
ET.058
A2

Patologies en estructures	Patologies o defectes en murs
Patologies o defectes en cobertes	Elements que distorsionen Vegetació al voltant del coll

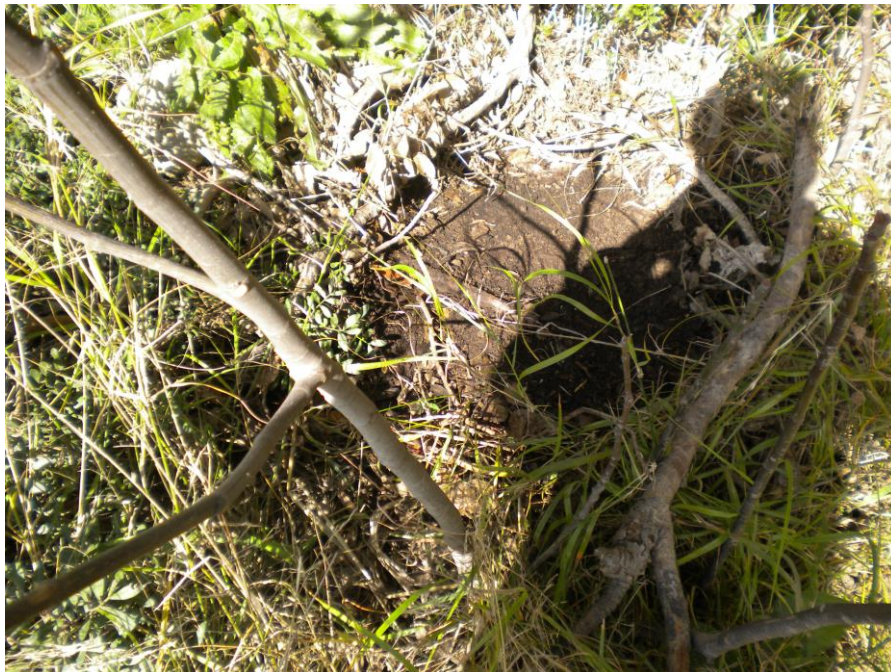
ET.062
A2

Patologies en estructures	Patologies o defectes en murs
Patologies o defectes en cobertes	Elements que distorsionen
	Important quantitat de vegetació que dificulta la seva localització.

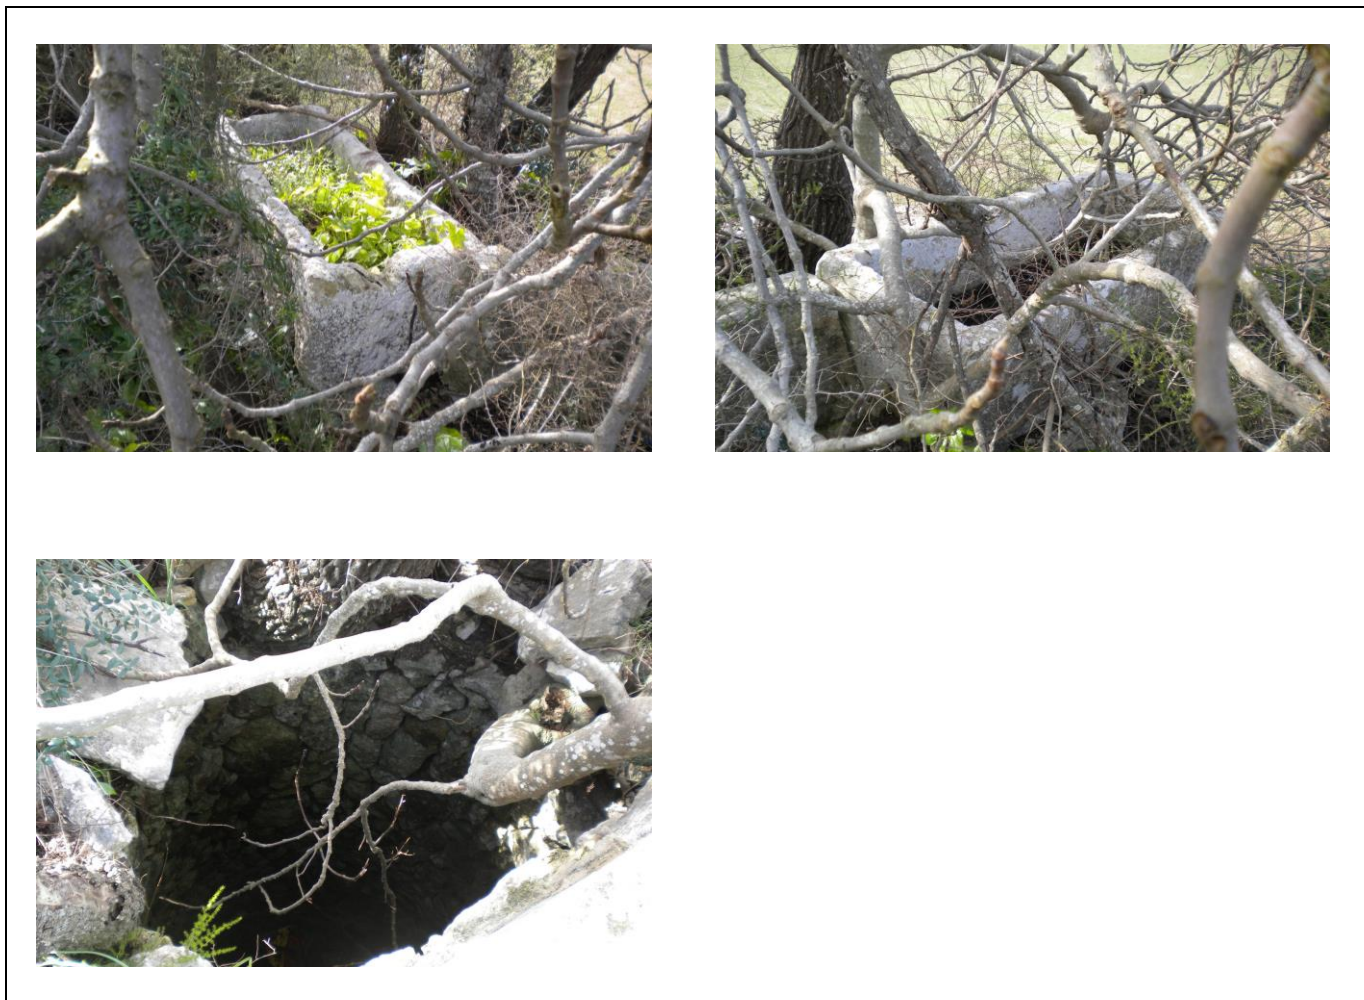
ET.063
A2

Patologies en estructures	Patologies o defectes en murs
	Lloses de l'obertura en perill de caure a l'interior del pou

Patologies o defectes en cobertes	Elements que distorsionen
	Important quantitat de vegetació al voltant del coll

Actuacions per evitar perills de degradació	Termini
Neteja de l'entorn del pou. Adecentament de les piques	Curt termini
Consolidació de l'obertura del pou	Curt termini
Altres	Termini

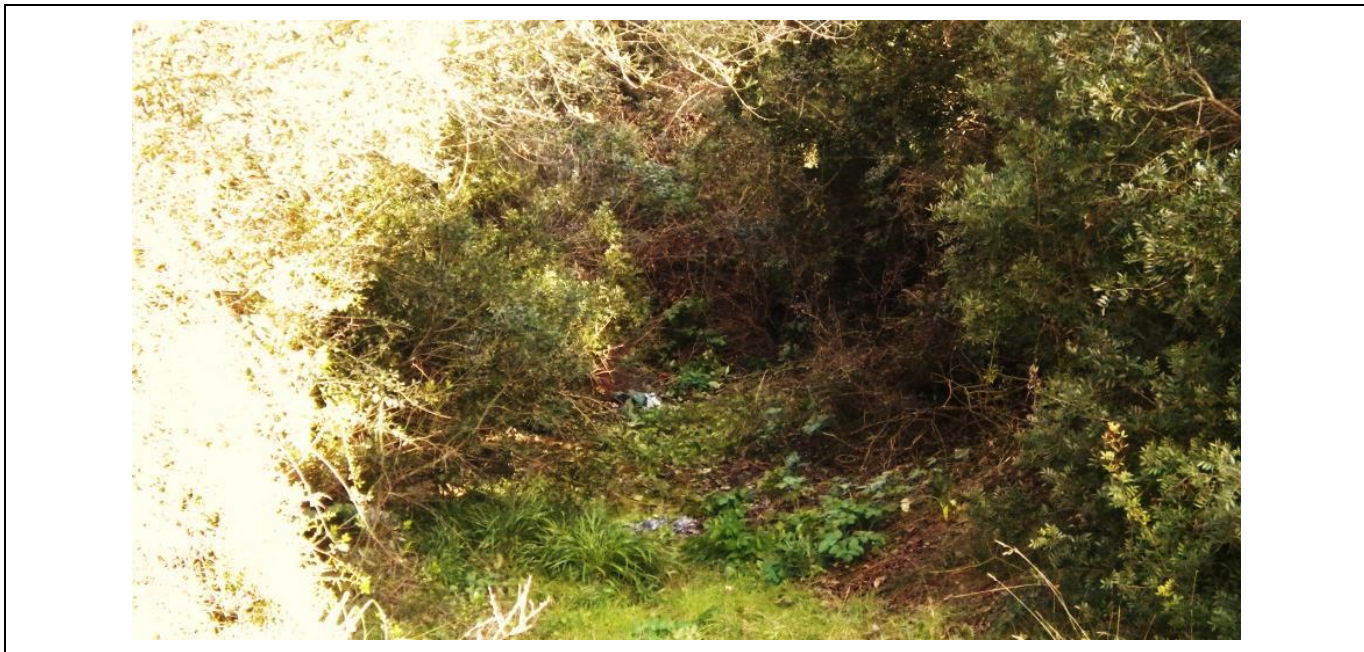
ET.064
A2

Patologies o defectes en cobertes	Elements que distorsionen
	Vegetació al voltant del coll que no permet l'accés al coll.

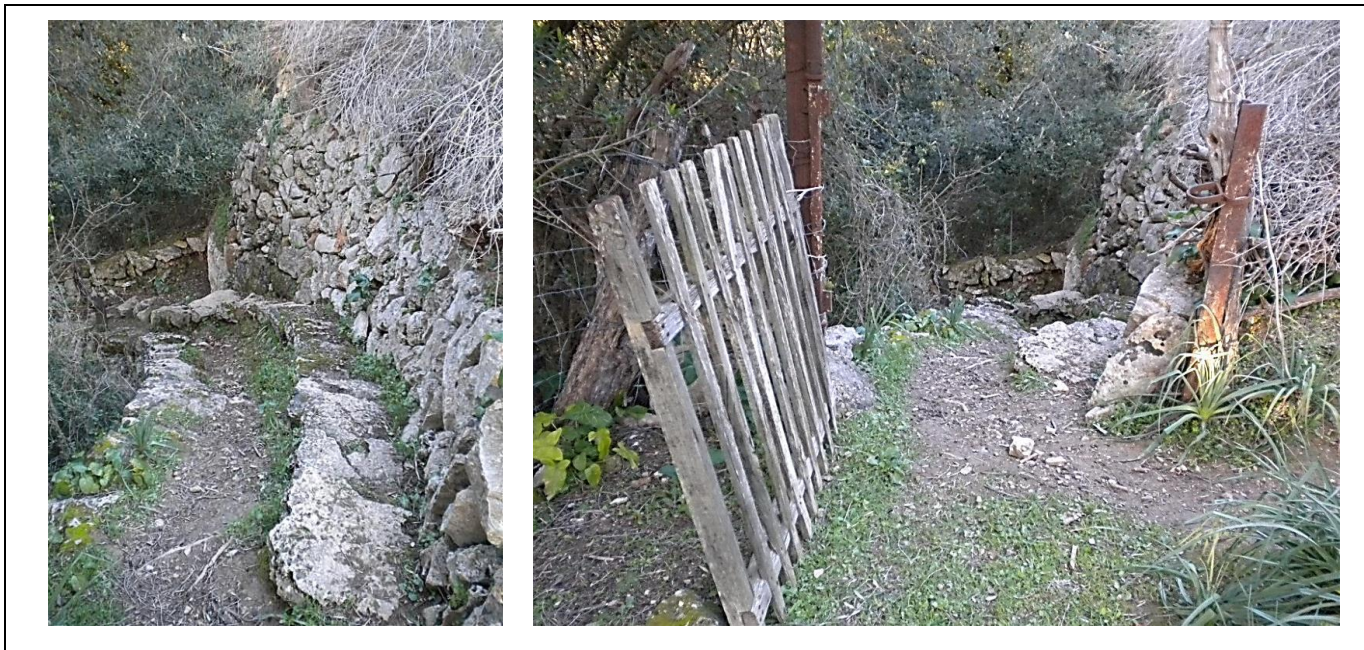
ET.065
A2

Patologies en estructures	Patologies o defectes en murs
Patologies o defectes en cobertes	Elements que distorsionen
	Vegetació al voltant del coll que no permet l'accés al coll

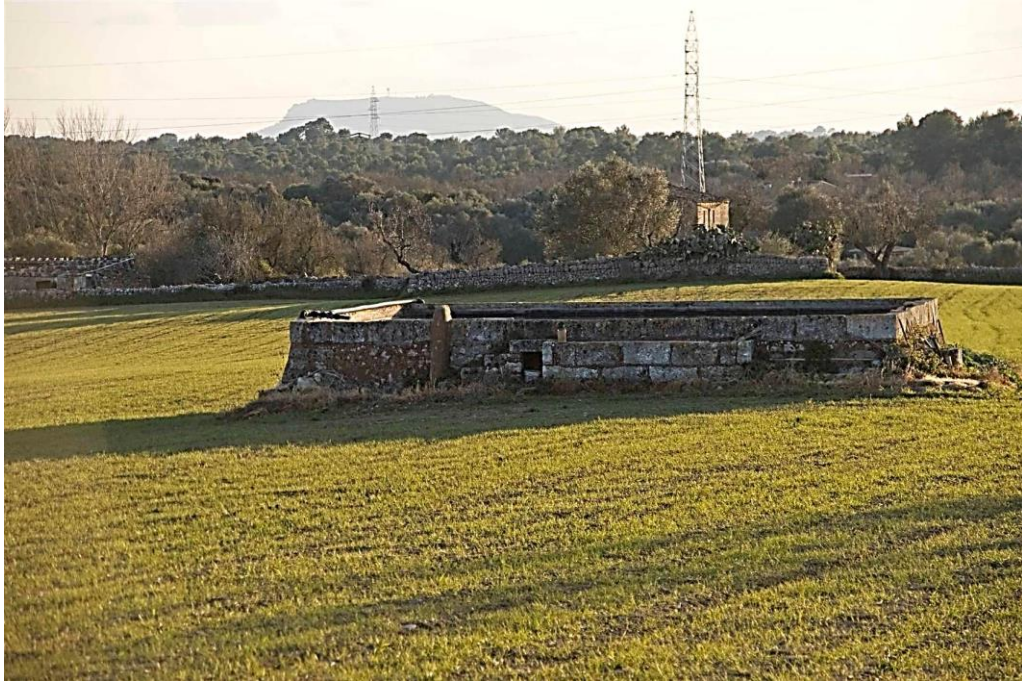
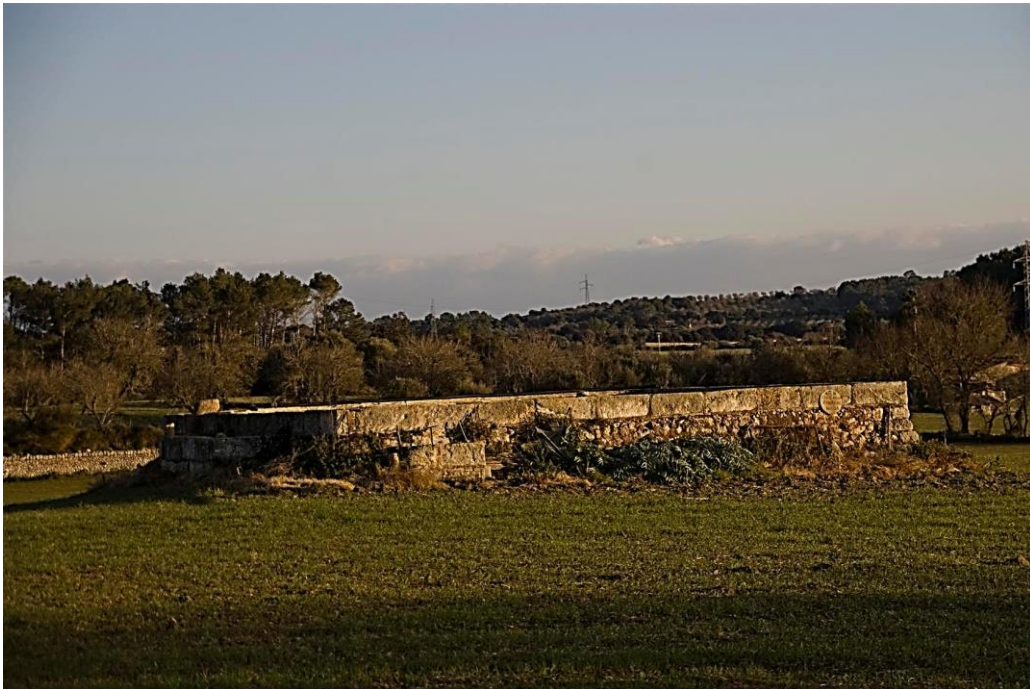
ET.066
A2

Patologies o defectes en cobertes	Elements que distorsionen
	Vegetació al voltant del coll que no permet l'accés al coll

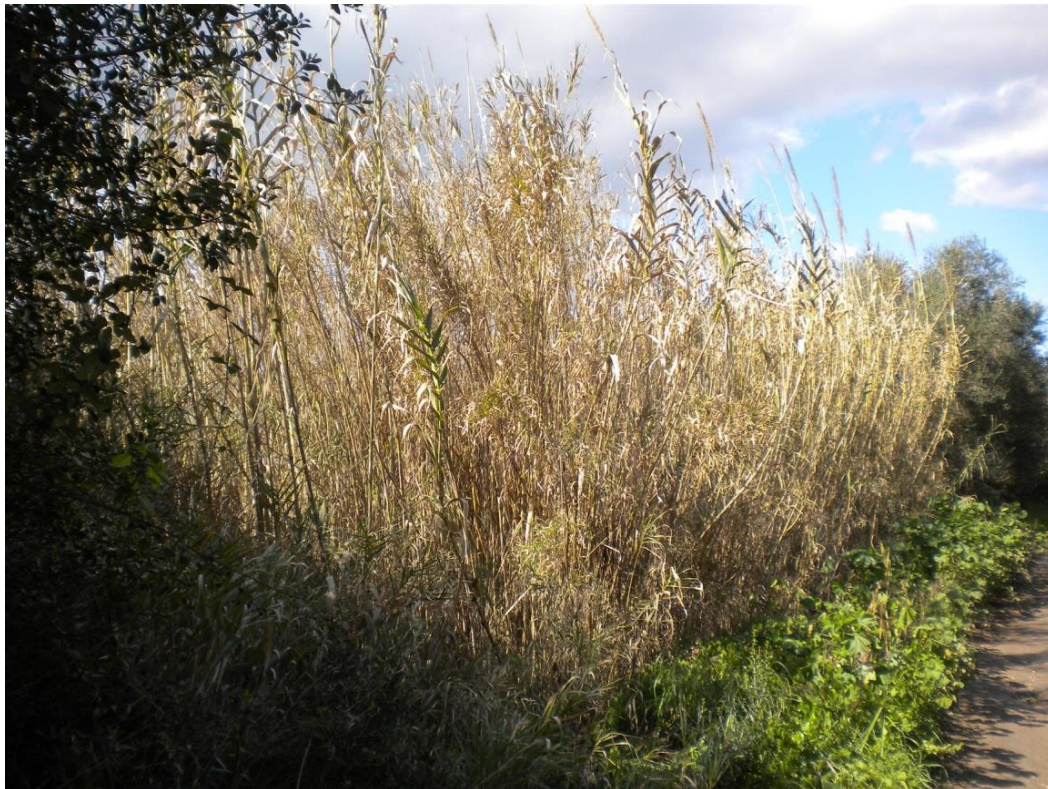
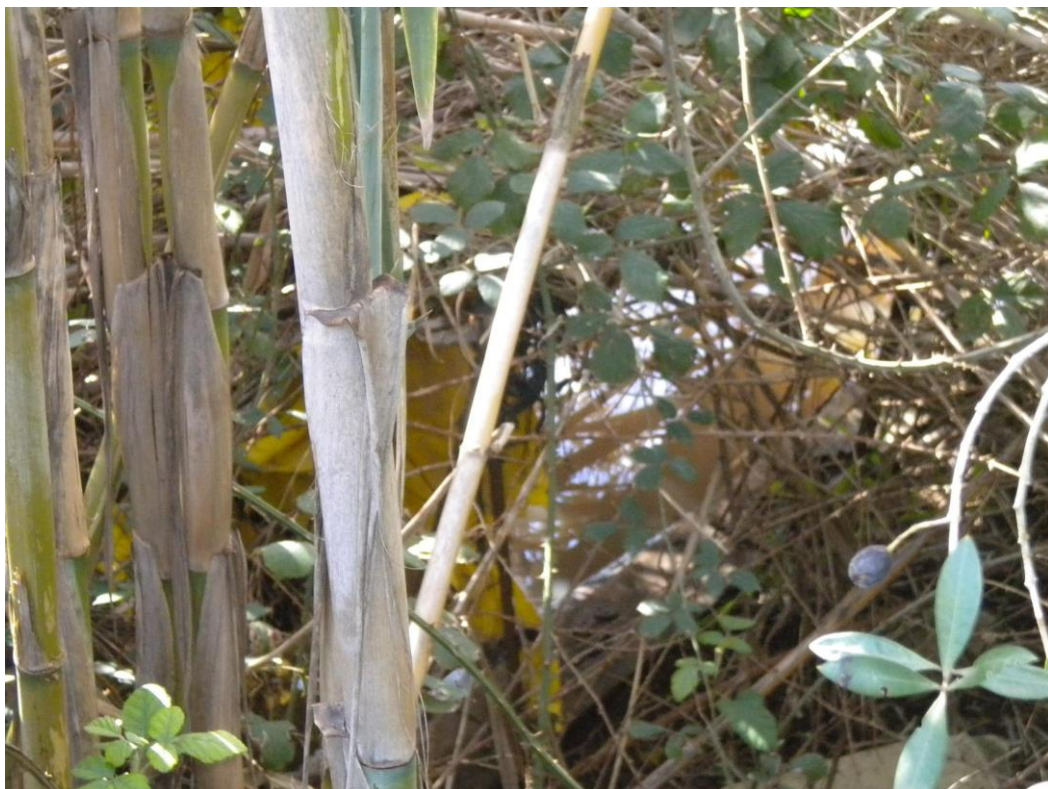
ET.067
A2

Patologies en estructures	Patologies o defectes en murs
Patologies o defectes en cobertes	Elements que distorsionen
	Canyissos que no permeten la visualització ni l'ús de l'abeurador

Vegetació, deteriorament general per manca d'ús, factors ambientals, destrucció.

Actuacions per evitar perills de degradació	Termini
Neteja de la vegetació	Curt termini
Altres	Termini

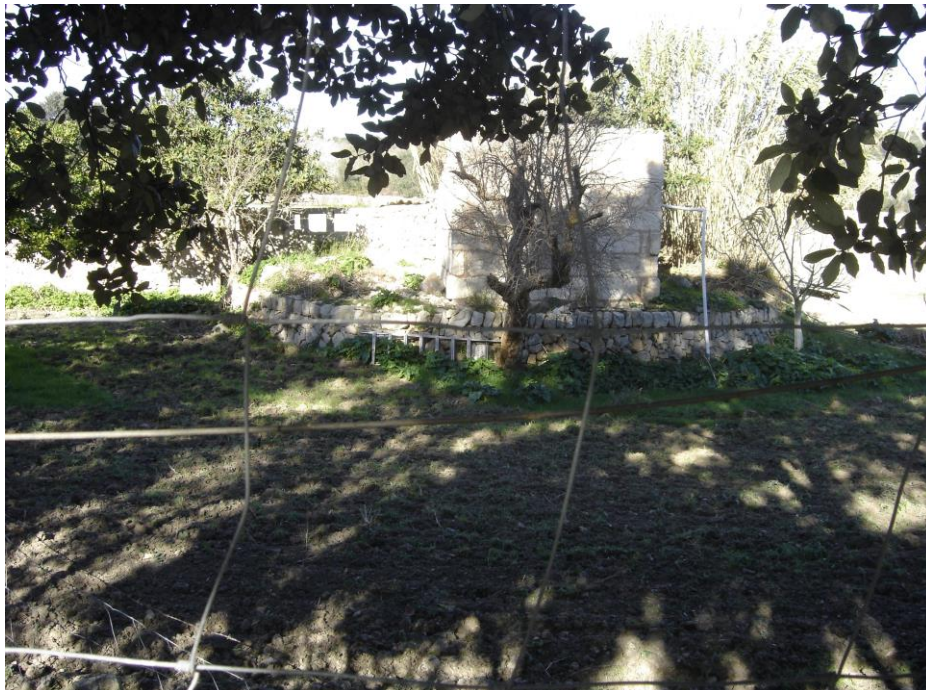
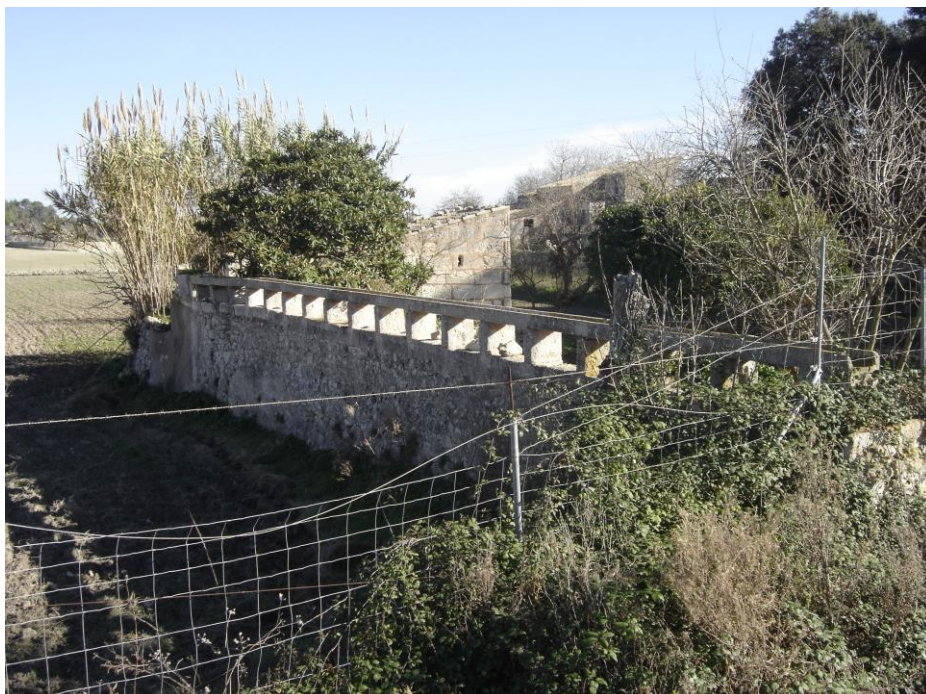
ET.068
A2

Patologies en estructures Paredat de la mota en mal estat de conservació, així com de la part superior de la sínia	Patologies o defectes en murs
Patologies o defectes en cobertes 	Elements que distorsionen Caseta de marès a sobre de la mota

Factors ambientals, vegetació, esfondrament del pou, deteriorament general per manca d'ús, eliminació de l'estructura per la propietat.

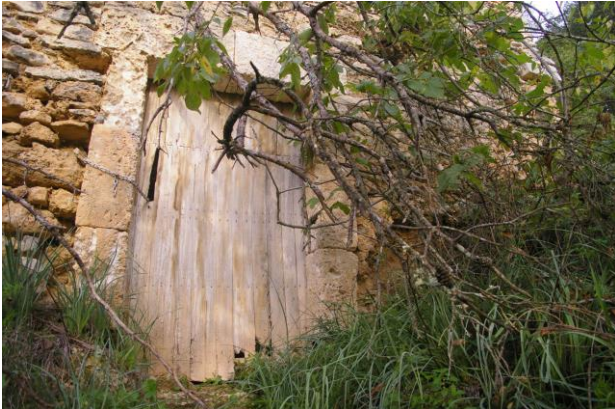
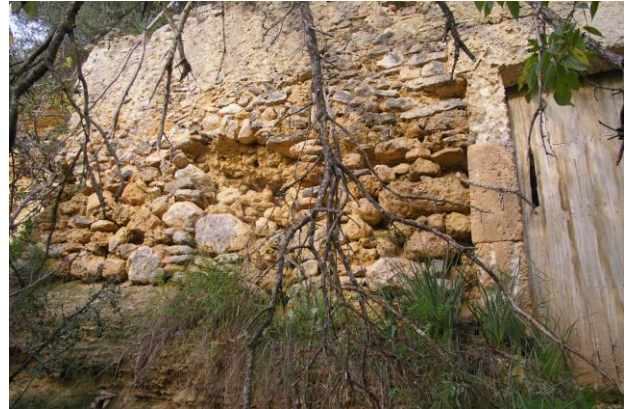
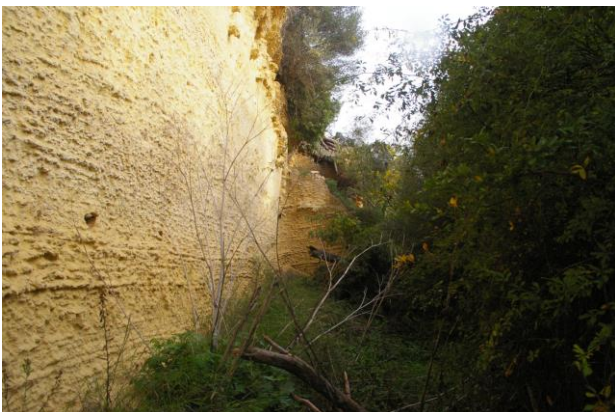
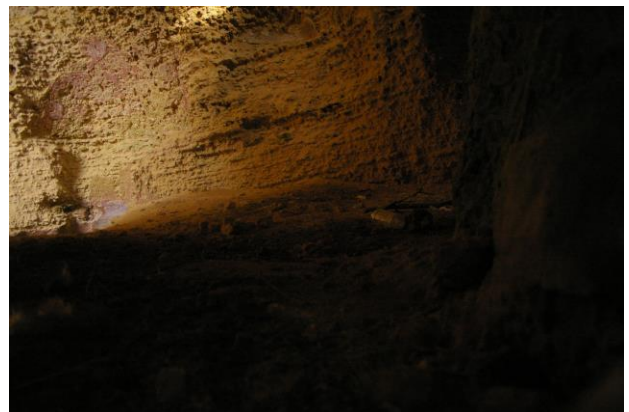
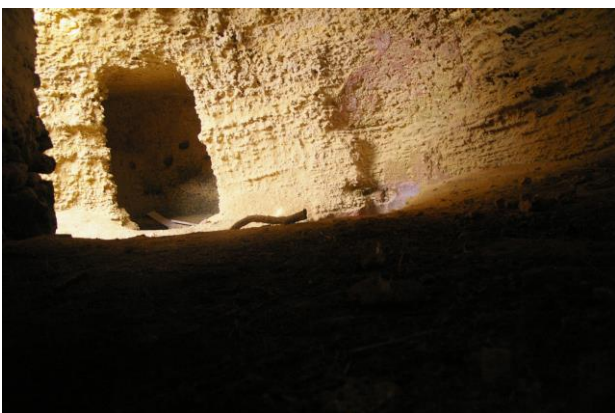
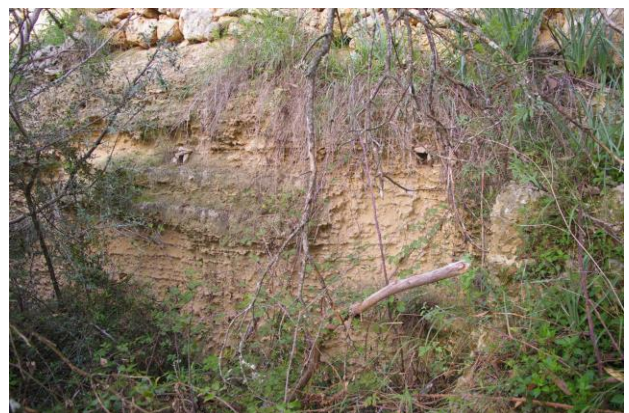
ET.069
A2

Patologies en estructures	Patologies o defectes en murs
Part de la façana es troba esbucada

Patologies o defectes en cobertes	Elements que distorsionen
Coberta caiguda a la part constructiva, annexionada a la cova	Vegetació

Actuacions per evitar perills de degradació

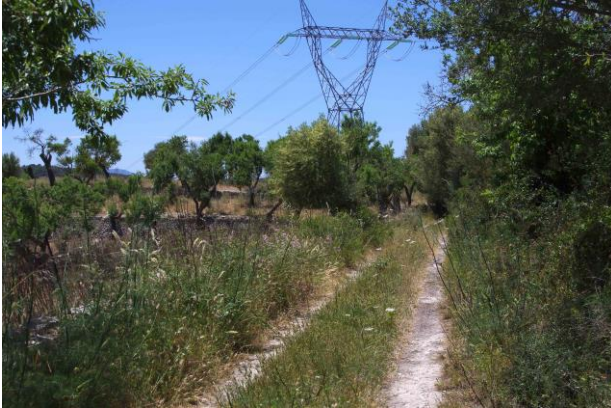
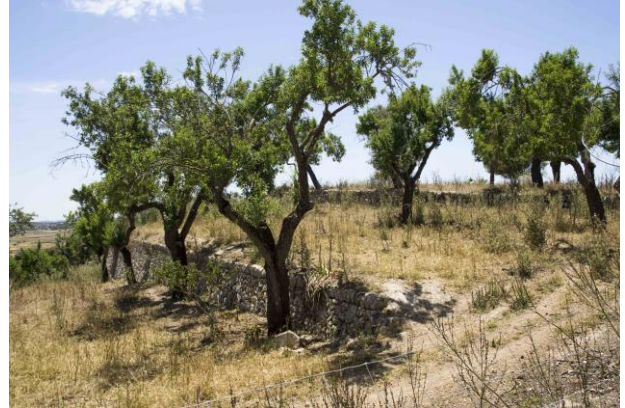
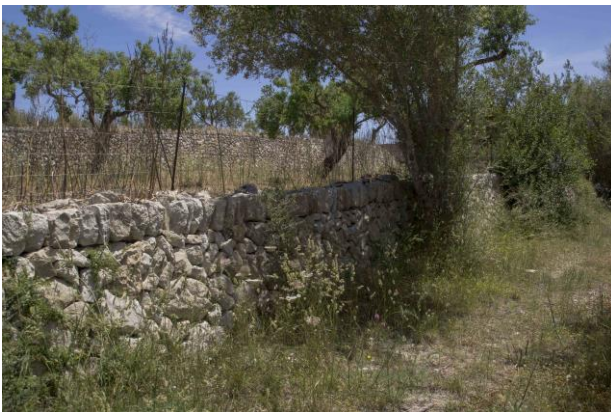
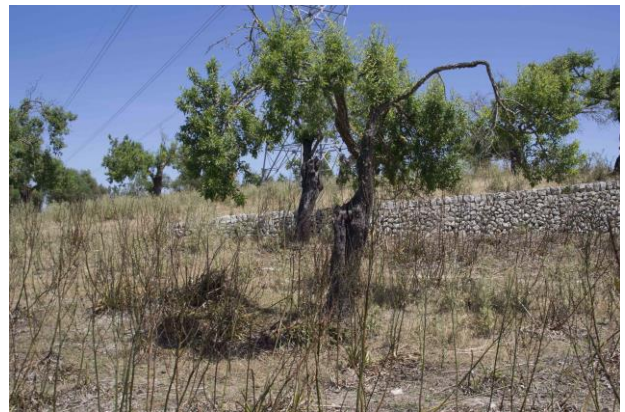
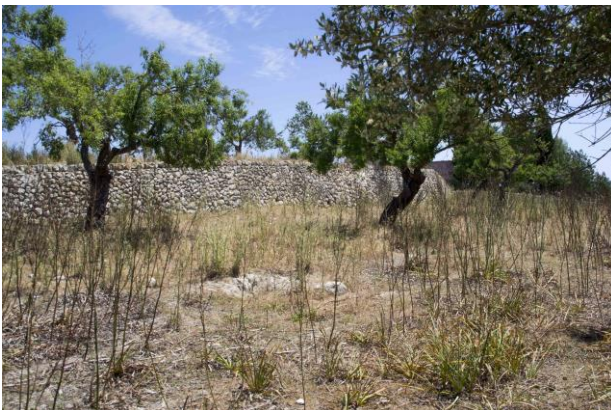
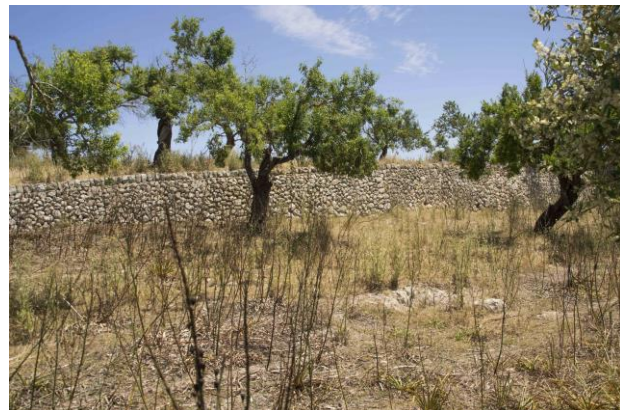
ET.071
A2

Patologies en estructures	Patologies o defectes en murs
No es detecten	Esbucaments menors
Elements que distorsionen	
Vegetació i torres d'electricitat

Actuacions per evitar perills de degradació	Termini
Neteja de la vegetació	Mig termini
Consolidació	Mig termini
Manteniment	Continu
Altres	Termini

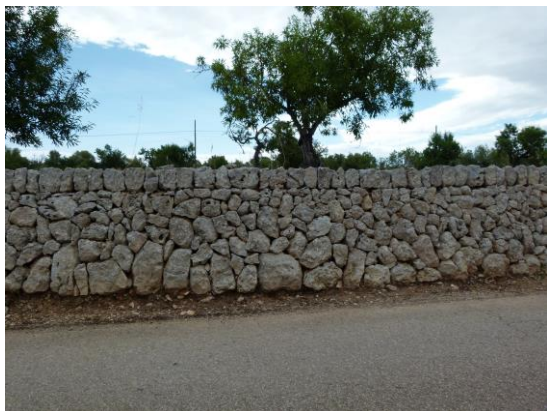
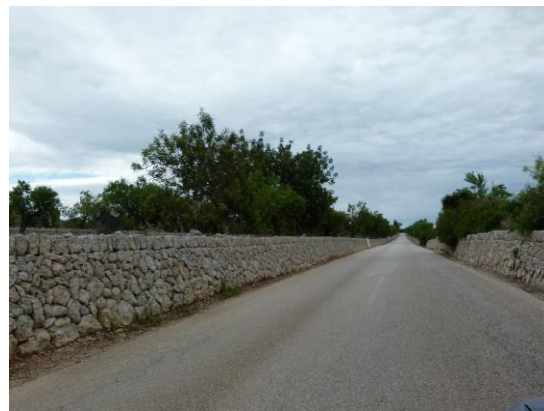
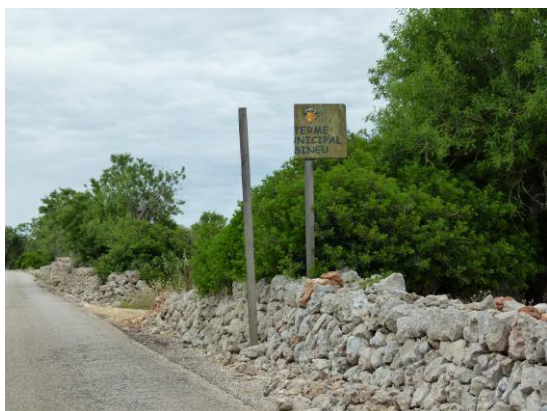
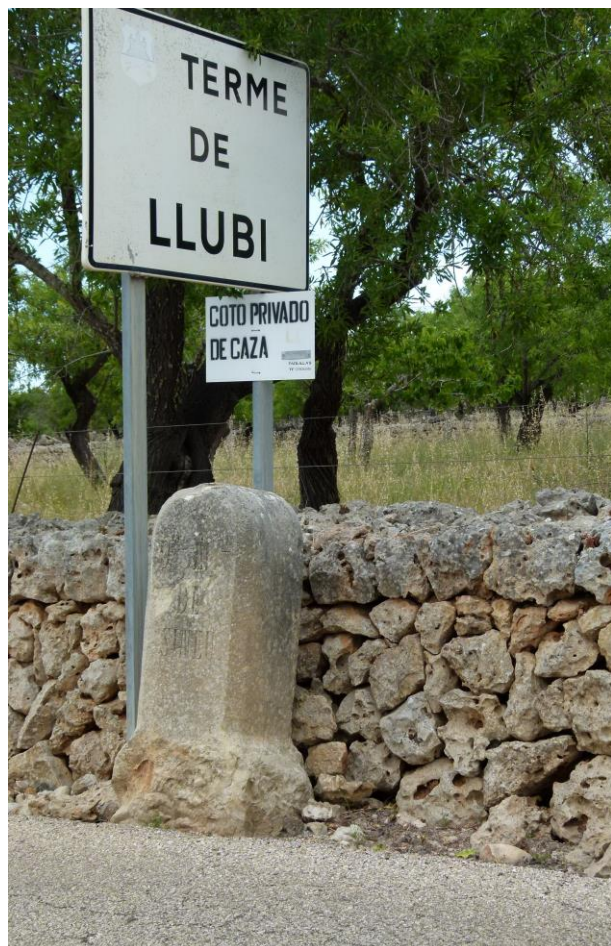
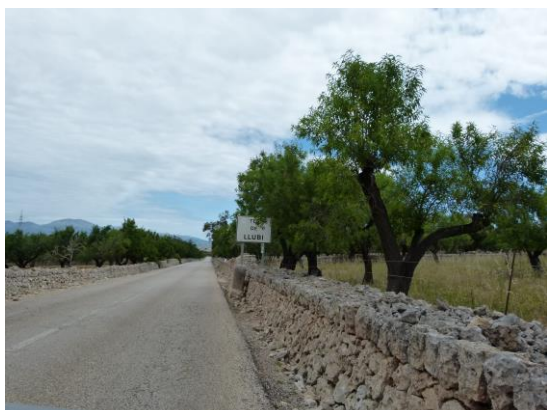
ET.072
A2

Patologies en estructures	Patologies o defectes en murs
No es detecten	Esbucaments de gran importància en alguns trams

Actuacions per evitar perills de degradació	Termini
Neteja de la vegetació	Mig termini
Consolidació	Mig termini
Manteniment	Continu
Altres	Termini

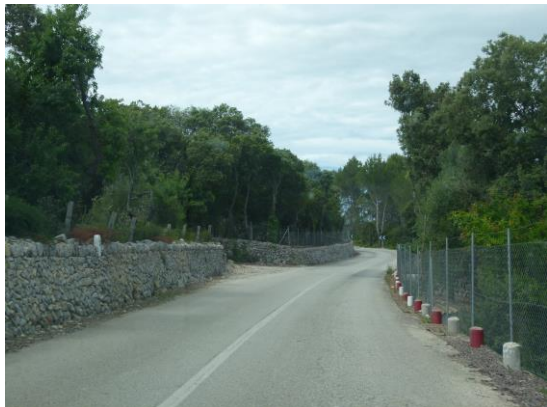
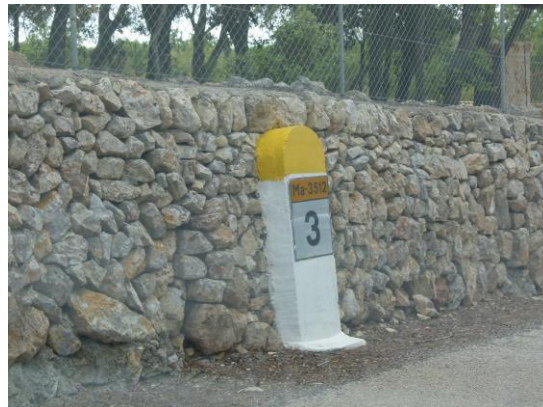
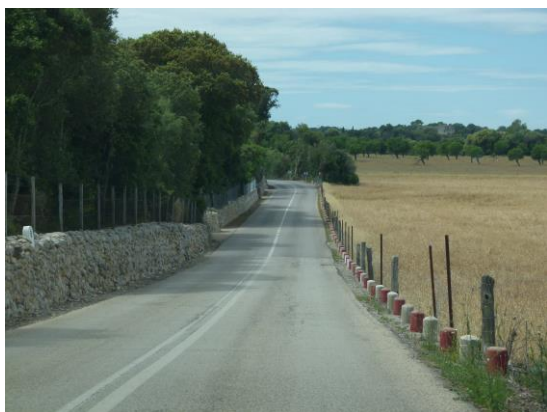
ET.073
A2

Patologies en estructures	Patologies o defectes en murs
No es detecten	Esbucaments majors
Elements que distorsionen	
Vegetació

Actuacions per evitar perills de degradació	Termini
Neteja de la vegetació	Mig termini
Consolidació	Mig termini
Manteniment	Continu
Altres	Termini

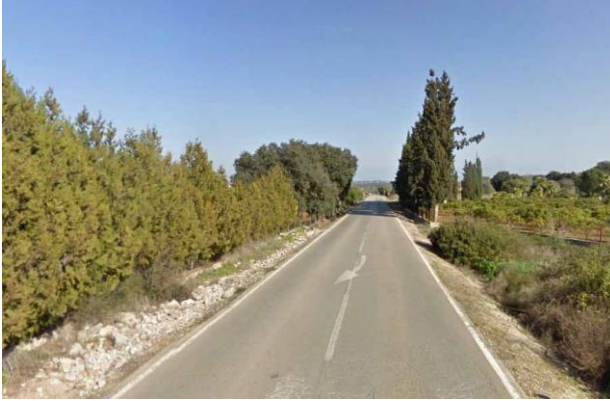
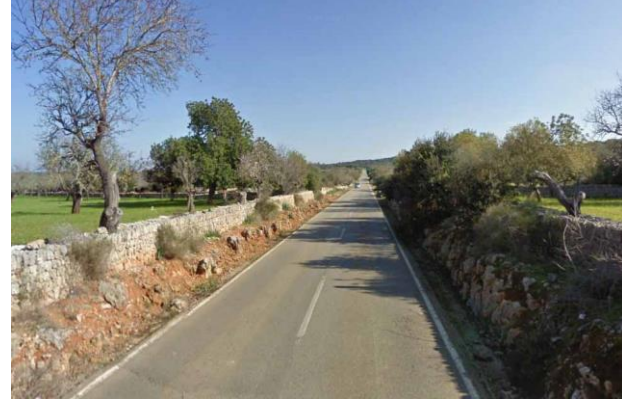
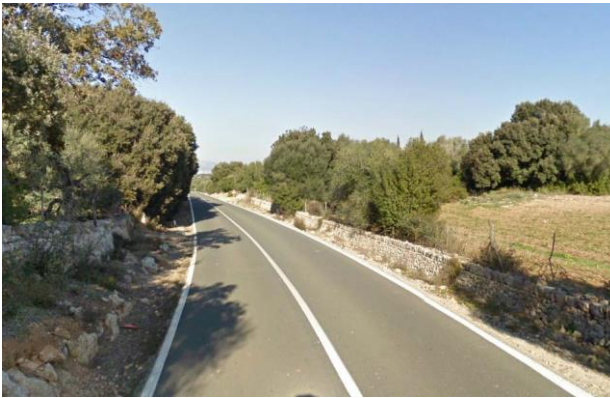
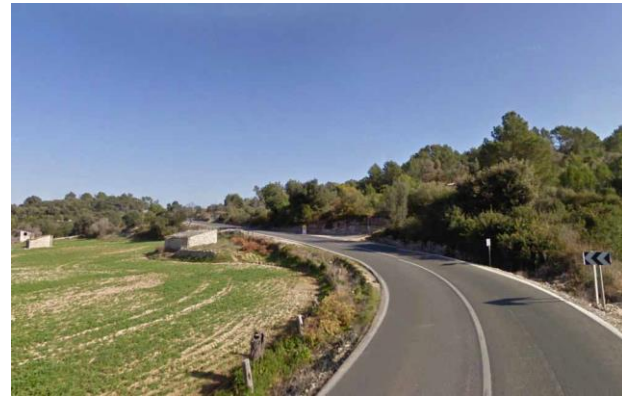
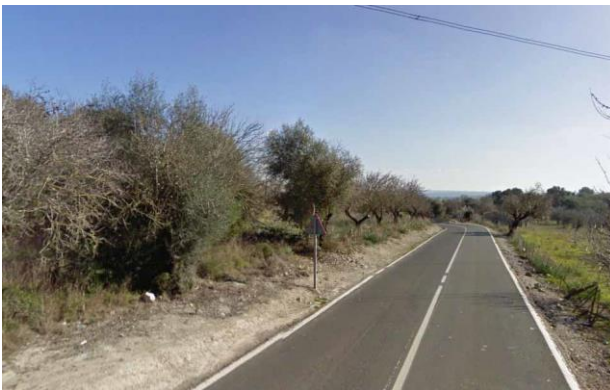
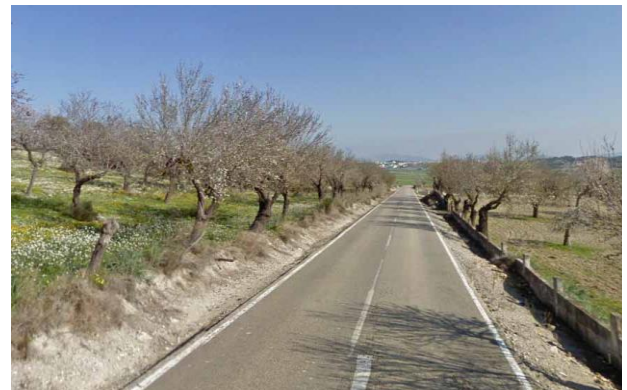
ET.074
A2

Patologies en estructures	Patologies o defectes en murs
No es detecten	Esbucaments majors
Elements que distorsionen	
Vegetació

Actuacions per evitar perills de degradació	Termini
Neteja de la vegetació	Mig termini
Consolidació	Mig termini
Manteniment	Continu
Altres	Termini

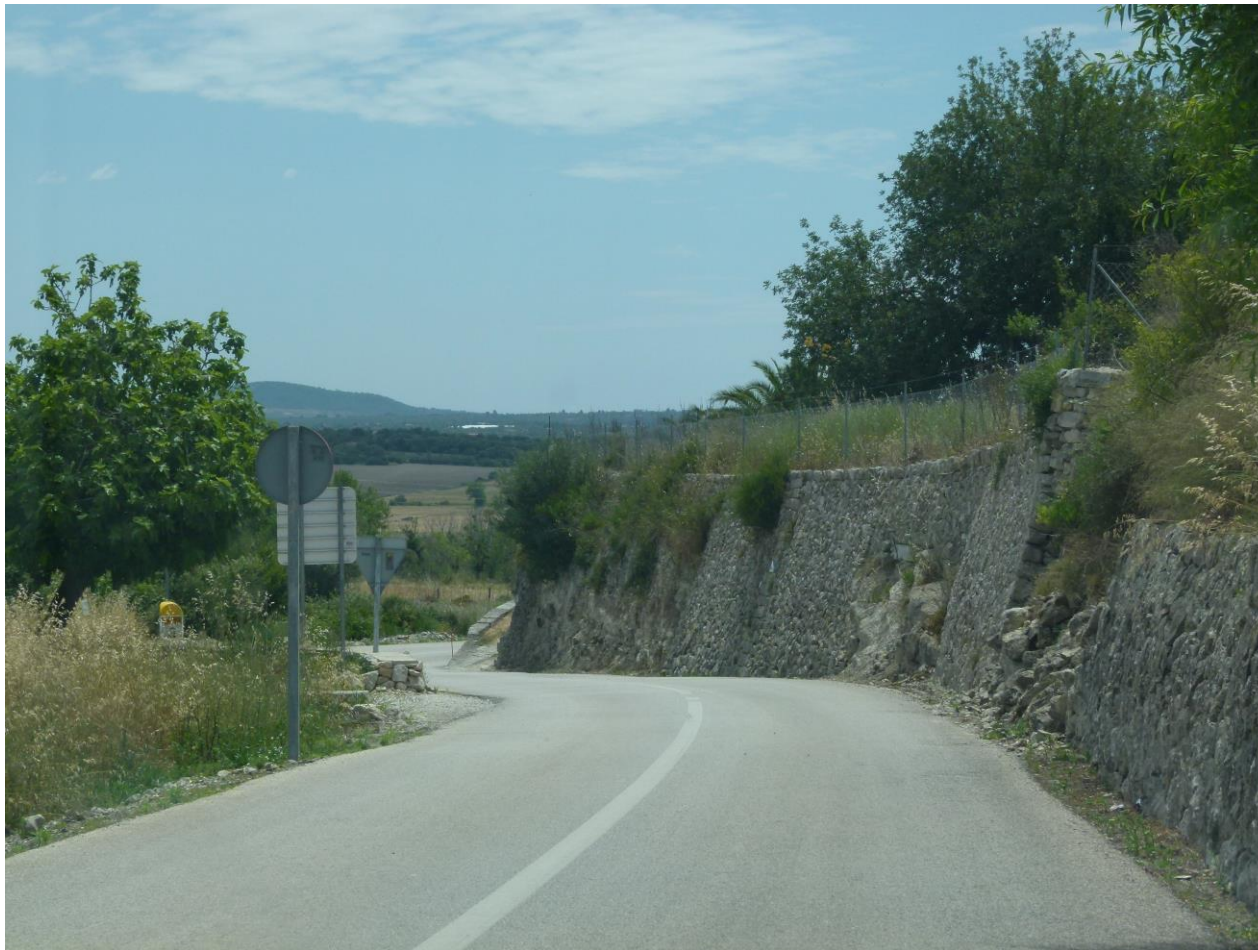
ET.075
A2

Patologies en estructures	Patologies o defectes en murs
No es detecten	Esbucaments menors
Elements que distorsionen	
Vegetació

Actuacions per evitar perills de degradació	Termini
Neteja de la vegetació	Mig termini
Consolidació	Mig termini
Manteniment	Continu
Altres	Termini

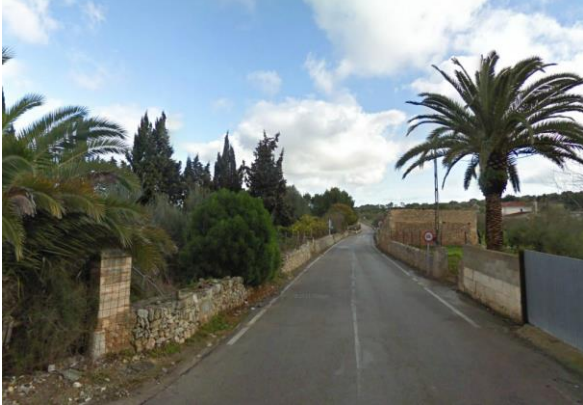
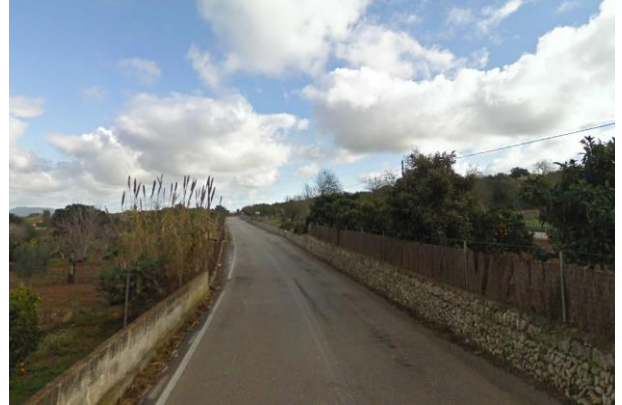
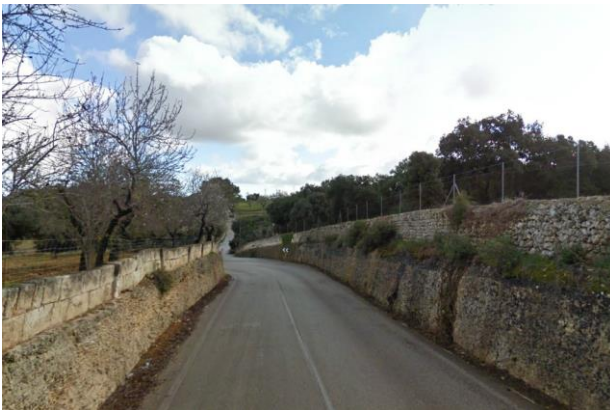
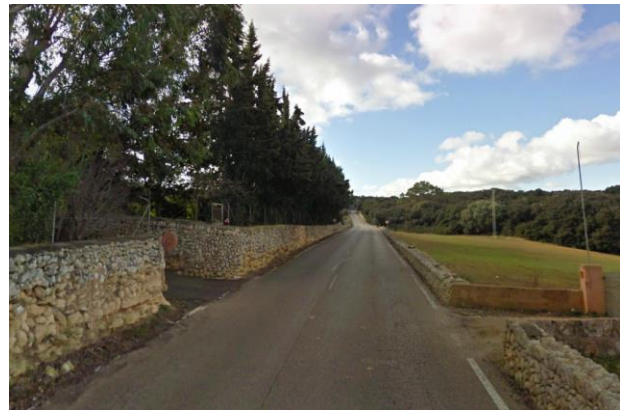
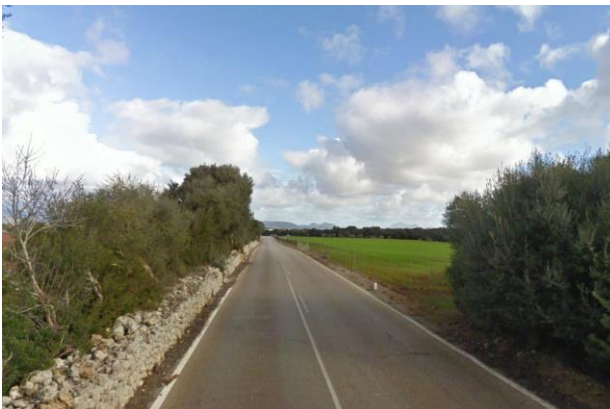
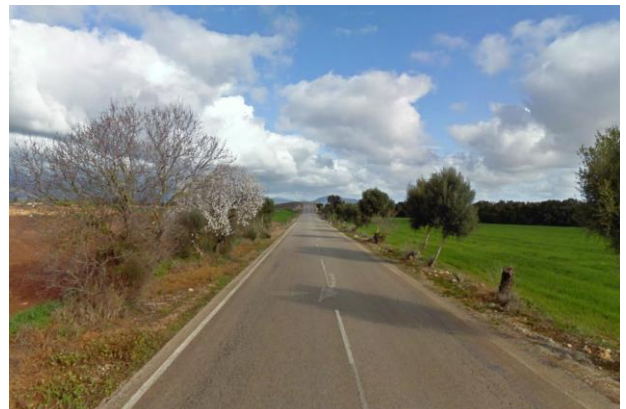
ET.076
A2

Patologies en estructures	Patologies o defectes en murs
No es detecten	Esbucaments menors
Elements que distorsionen	
Vegetació i torres d'electricitat

Actuacions per evitar perills de degradació	Termini
Neteja de la vegetació	Mig termini
Consolidació	Mig termini
Manteniment	Continu
Altres	Termini

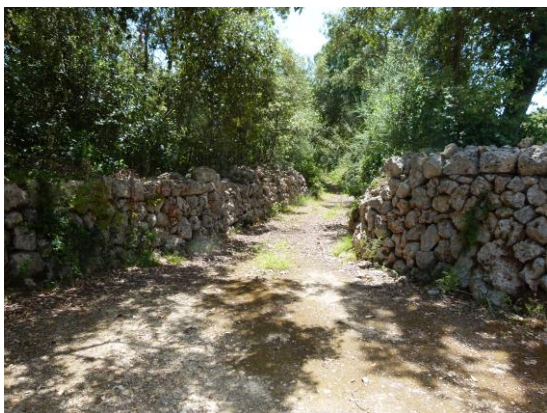
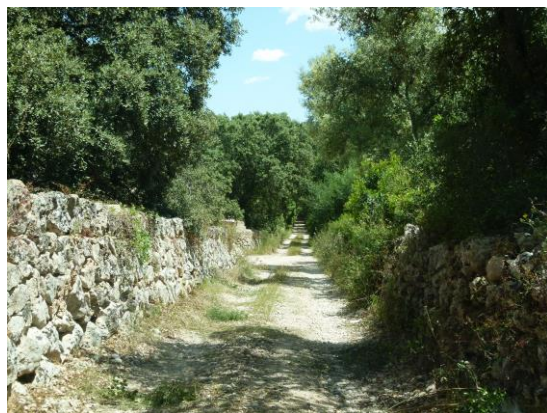
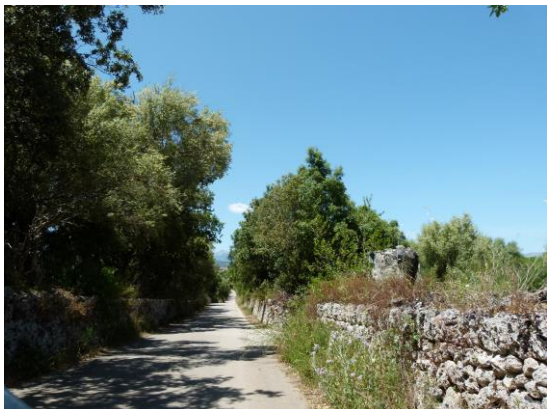
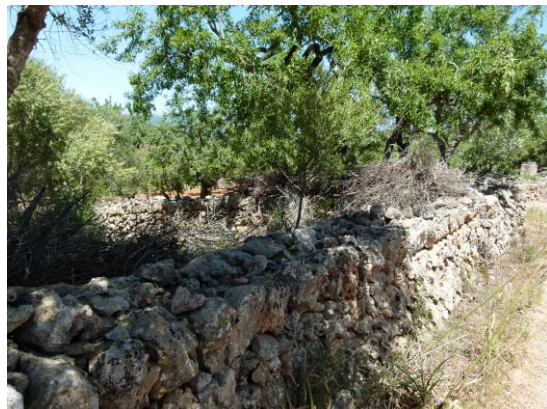
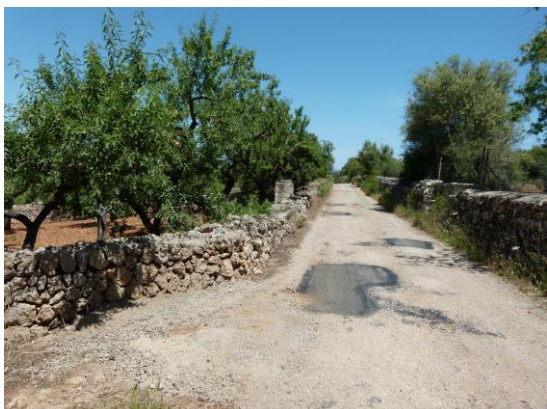
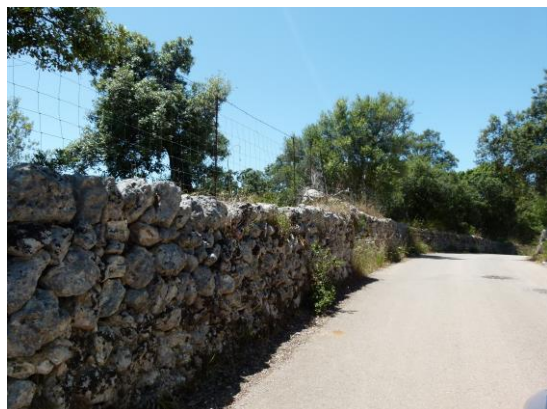
ET.077
A2

Patologies en estructures	Patologies o defectes en murs
No es detecten	Esbucaments menors
Elements que distorsionen	
Vegetació i torres d'electricitat

Actuacions per evitar perills de degradació	Termini
Neteja de la vegetació	Mig termini
Consolidació	Mig termini
Manteniment	Continu
Altres	Termini
