05 ET – PATRIMONI ETNOLÒGIC

Aljub
Polígon 3 parcel·la 374

ET.001
A2

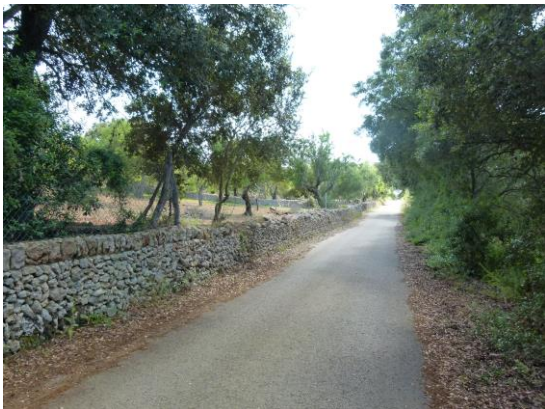
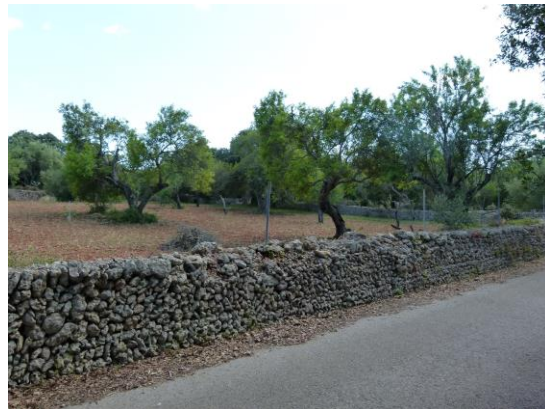
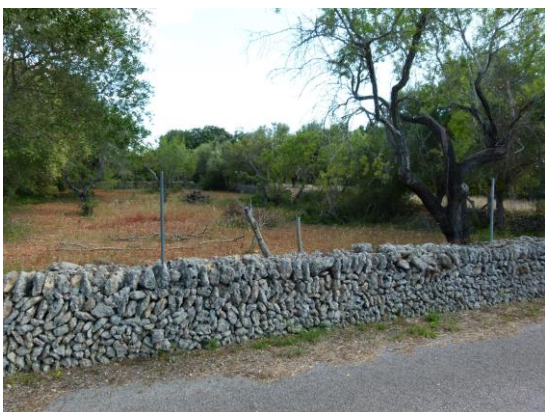
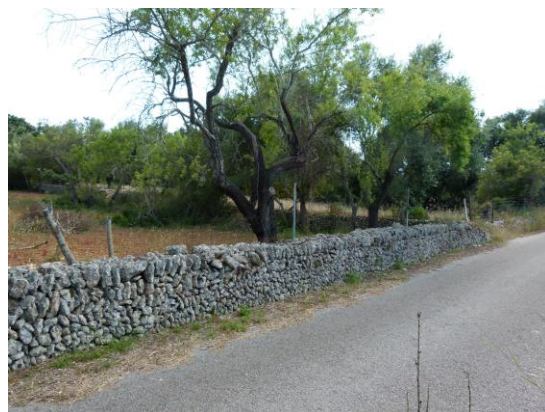
ET.078
A2

Patologies en estructures	Patologies o defectes en murs
No es detecten	Esbucaments menors
Elements que distorsionen	
Vegetació i torres d'electricitat

Actuacions per evitar perills de degradació	Termini
Neteja de la vegetació	Mig termini
Consolidació	Mig termini
Manteniment	Continu
Altres	Termini
